RAPPORT  
D'ENQUÊTE TECHNIQUE  
sur le déraillement  
du train Intercités n° 3657  
le 12 juillet 2013  
à Brétigny-sur-Orge (91)

Septembre 2015

**Bureau d'Enquêtes sur les Accidents  
de Transport Terrestre**

Affaire n° BEATT-2013-009

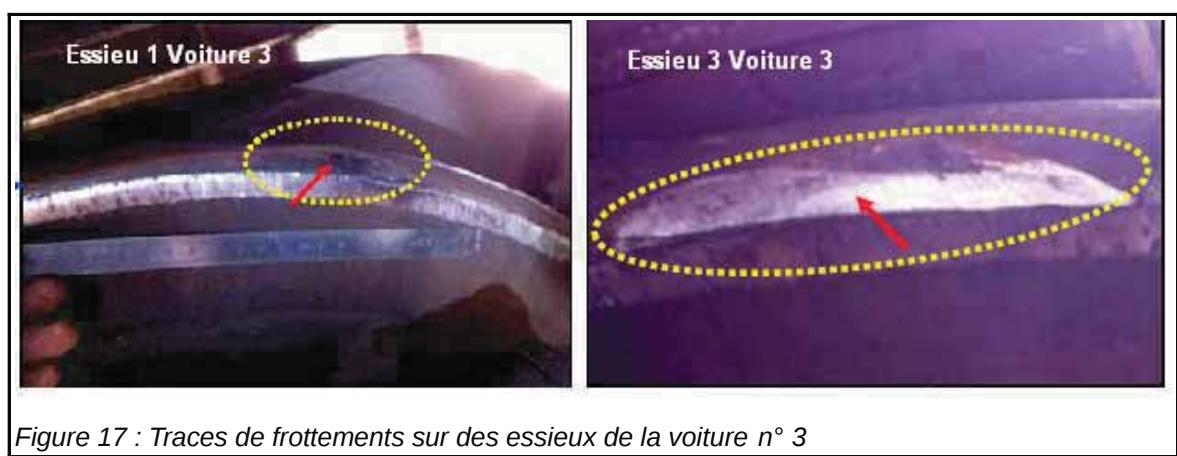
Figure 17 : Traces de frottements sur des essieux de la voiture n° 3

Sur la voiture n° 3, toutes les roues droites des essieux présentent des traces de frottements ou de chocs. En outre, sur le dernier essieu, une trace de choc a été détectée sur le disque de frein, du côté droit.

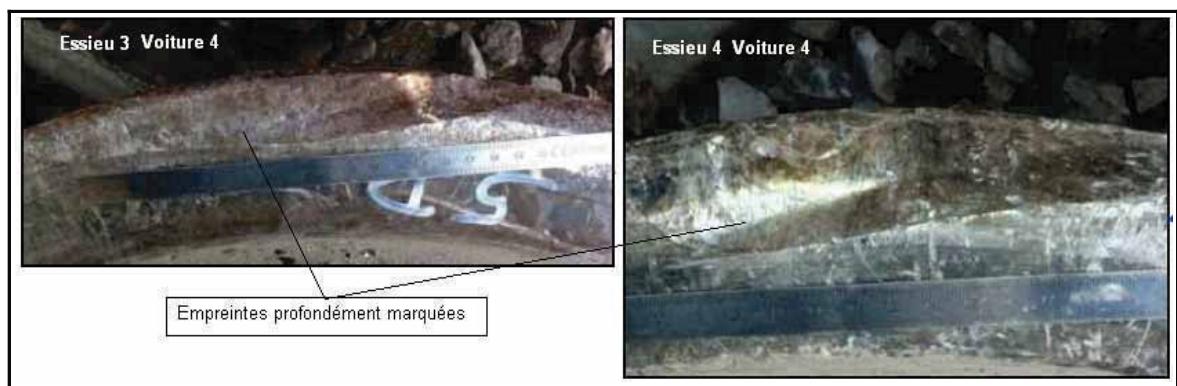
Figure 18 : Traces de chocs avec empreintes sur des essieux de la voiture n° 4

Jusqu'au deuxième essieu de la voiture n° 4, ces traces correspondent à des chocs modérés et à des frottements de plus en plus intenses. À partir du troisième essieu de cette voiture, les marques constatées ont été provoquées par des chocs violents qui ont laissé des empreintes profondes sur les boudins des roues.

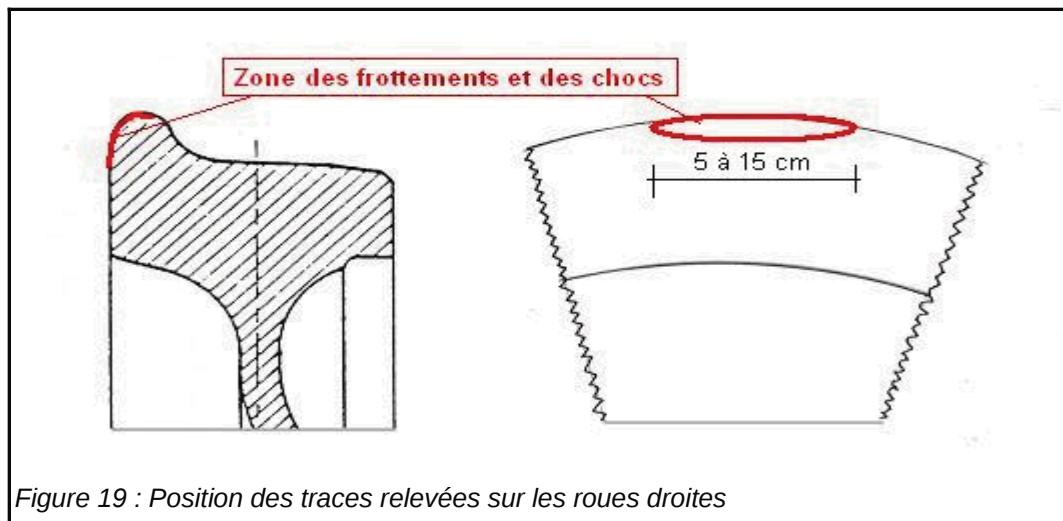
Toutes les traces, à partir de la voiture n° 2, se trouvent sur les boudins des roues droites, à proximité de leurs sommets, du côté des faces internes des roues.

Ces marques n'intéressent pas la totalité de la circonférence de ces roues, mais un secteur d'une longueur comprise entre 5 et 15 cm environ.

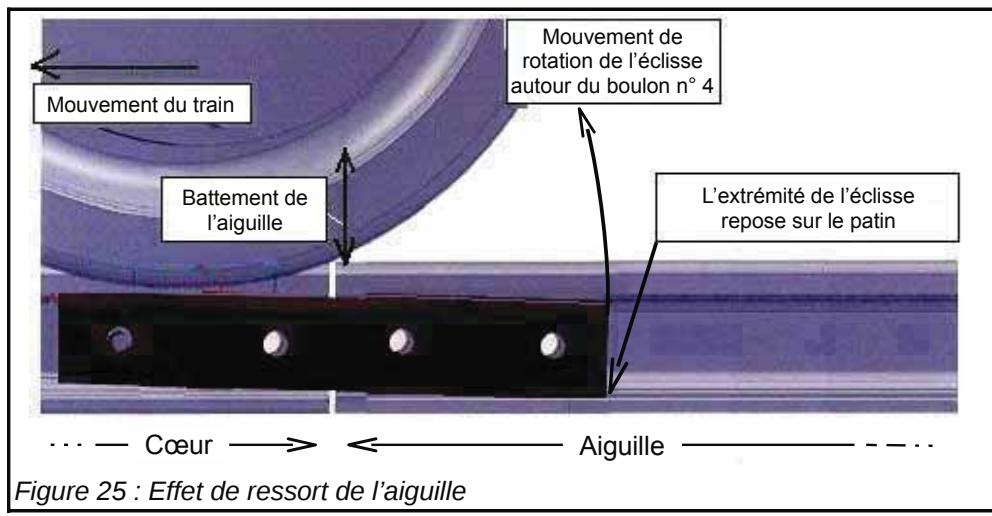
Figure 25 : Effet de ressort de l'aiguille

Compte tenu de l'exiguïté de l'ornière où se trouve normalement l'éclisse concernée, son extrémité amont repose obligatoirement sur le patin de l'aiguille. L'extrémité de cette aiguille n'étant plus tenue par le joint éclissé dont les boulons n° 1, 2 et 3 ont cédé, elle se comporte comme une lame de ressort au passage des trains. L'amplitude du mouvement de ce ressort est d'autant plus grande que la danse<sup>11</sup> est importante.

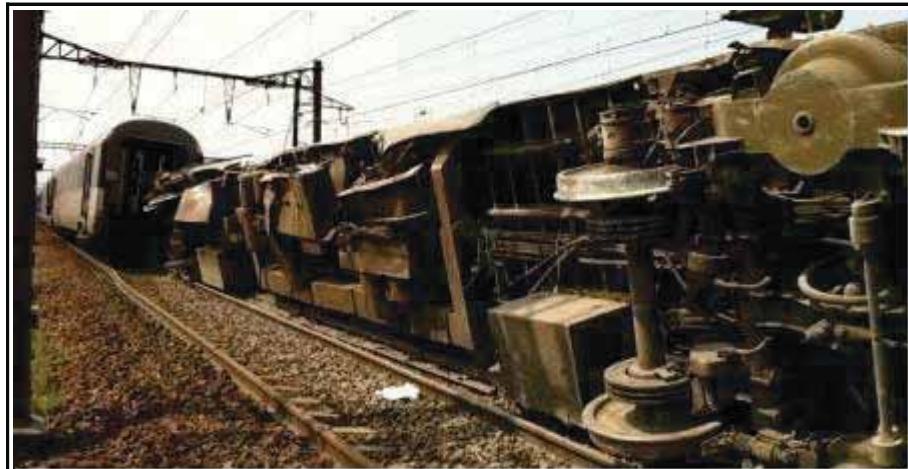
*Figure 29 : Vue, vers Orléans, de la voiture n° 4 couchée et de la voiture n° 3 restée sur les rails*

La voiture n° 4 déraille des quatre essieux. Au passage de la communication 21/23, elle reste sur la voie 1, toujours attelée à la voiture n° 3. Elle roule d'abord sur le ballast puis, après avoir dépassé les quais de la gare, elle se renverse sur son flanc droit, engageant le gabarit de la voie 2. Elle est ainsi traînée sur plusieurs dizaines de mètres avant de s'immobiliser, toujours attelée à la tête du train, vers le km 31,600.

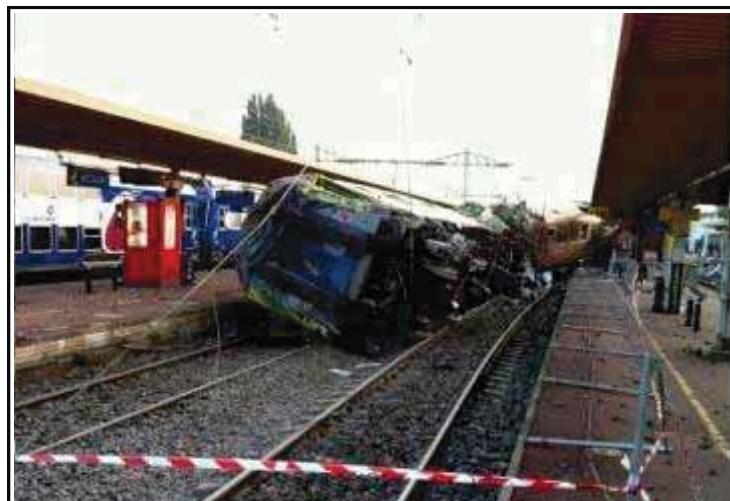
*Figure 30 : Vue, vers Paris, de la voiture n° 5 couchée*

La voiture n° 5 déraille des quatre essieux. Au passage de la communication 21/23, elle reste sur la voie 1. Son attelage avec la voiture n° 4 se rompt et elle se couche sur son côté droit, engageant le gabarit de la voie 2.

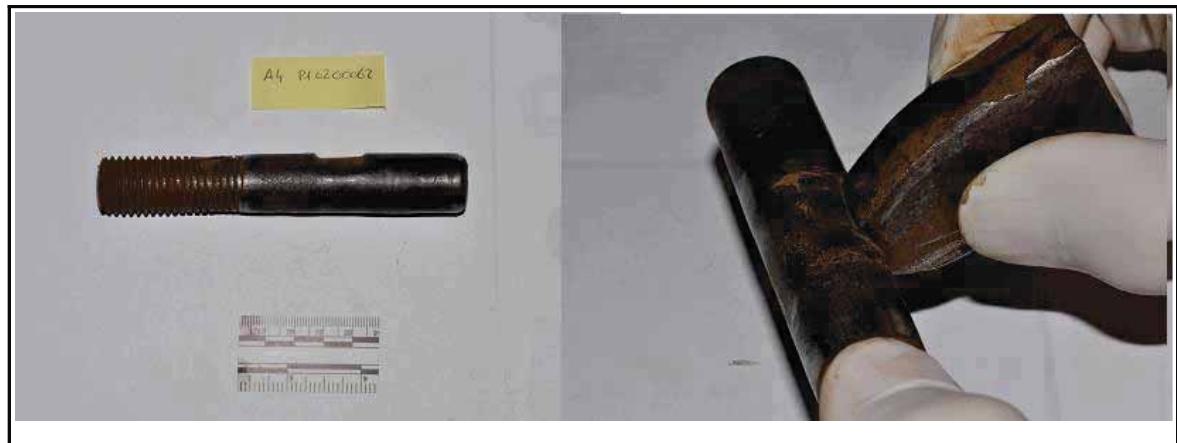
Figure 35 : Corps de la vis occupant le trou n° 3

Sur le corps de vis sans tête placé dans le scellé A4, on observe une encoche dont la forme et l'emplacement correspondent exactement au morceau rompu de l'about du cœur de traversée conservé dans le scellé A9.

Ce corps de vis peut donc être affecté sans ambiguïté au trou n° 3.

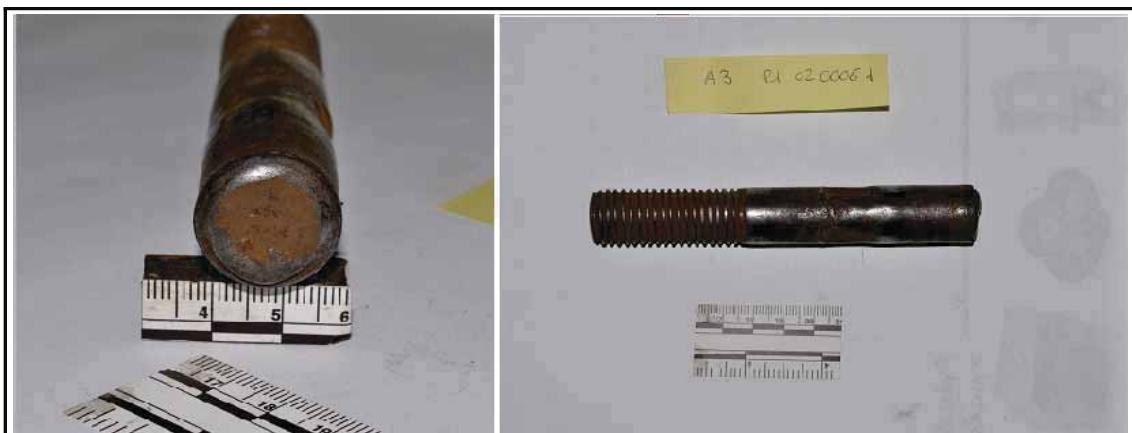
Figure 38 : Corps de la vis occupant précédemment le trou n° 3

Par ailleurs, une cinquième vis a été reconstituée par le centre technique des industries mécaniques (CETIM) à partir des pièces prélevées à proximité du joint défaillant qui étaient placées dans le scellé A3. Le CETIM a pu établir que cette vis, dont la tête diamant est arrachée, a occupé le trou n° 3 avant de rompre et d'y être remplacée par la vis dont le corps se trouve dans le scellé A4. Dans la suite de ce rapport, cette cinquième vis et le boulon correspondant seront référencés « 3a ». Le corps de cette vis présente également des traces d'encocheage dont l'emplacement se situe au niveau du morceau rompu de l'about de cœur. Ces traces s'étendent sur toute sa circonférence et ne forment pas une encoche aussi nette que celle pouvant être observée sur le corps de vis du scellé A4.

En revanche, la totalité de la surface de rupture des deux vis qui ont occupé le trou n° 3 est oxydée, confirmant une défaillance plus ancienne que celles des autres vis.

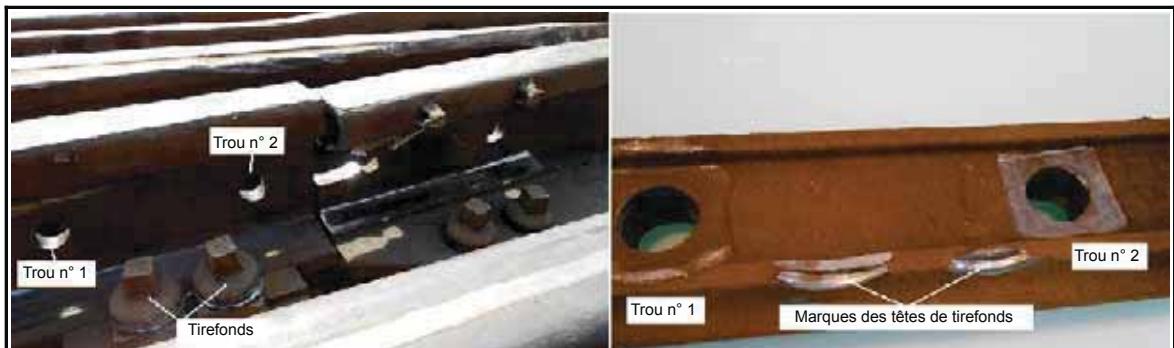
Figure 42 : Marques de têtes de tirefonds sur l'éclisse extérieure

Ces éclisses s'écartent du rail côté amont et leurs faces externes viennent en contact avec les têtes des attaches, ce qui occasionne des marques très visibles sur l'éclisse extérieure.

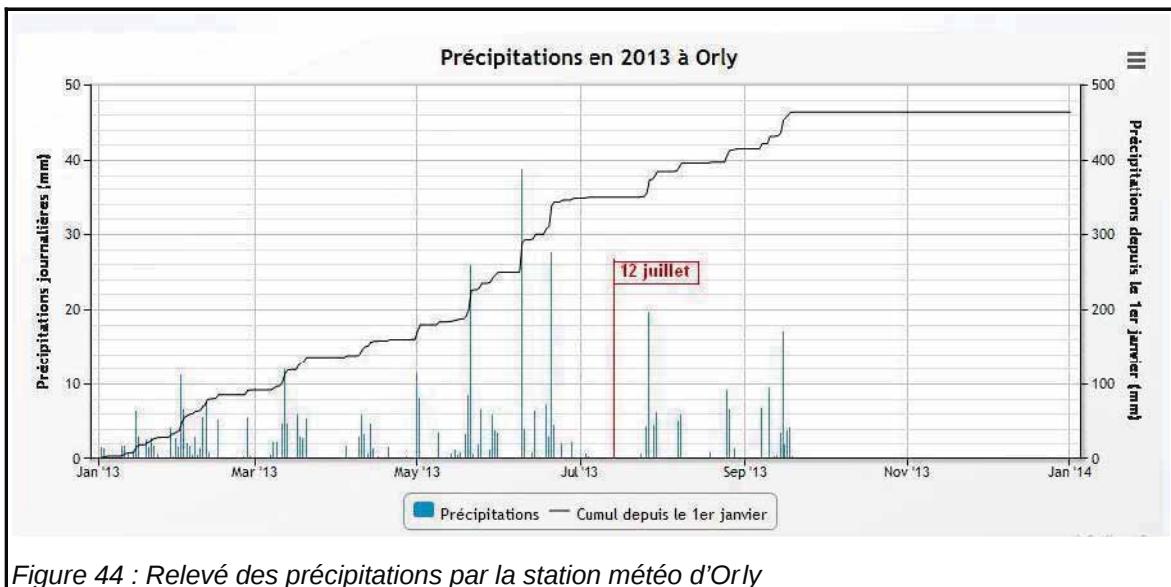
Figure 44 : Relevé des précipitations par la station météo d'Orly

Ainsi que le montre le relevé des précipitations enregistrées en 2013 par la station météorologique d'Orly, après un mois de juin très pluvieux, la dernière chute de pluie avant le jour de l'accident a eu lieu le 3 juillet 2013.

Il est donc probable que la rupture des boulons n° 2 et 4 s'est produite après cette date.

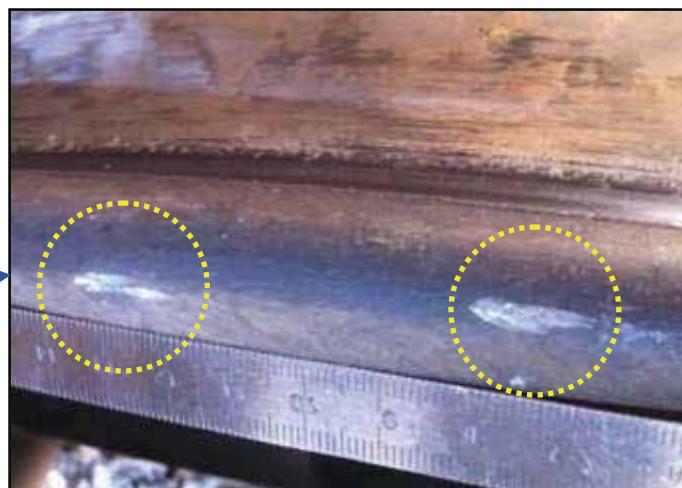
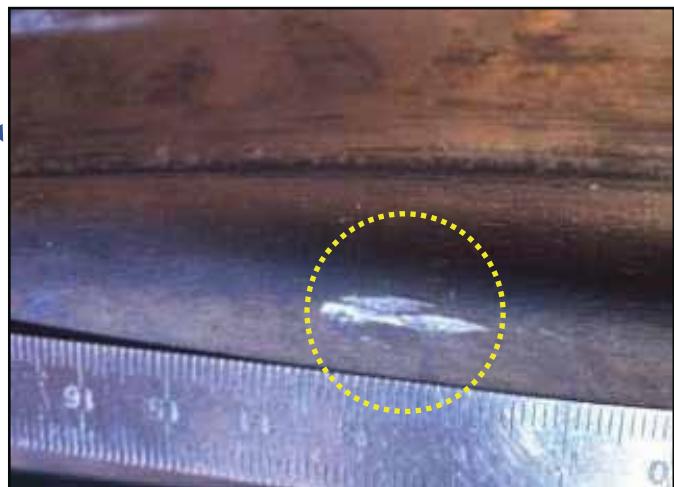
Essieu 1	Type 984 n°9539
Essieu 2	Type 984n°6515
Voiture 1	508727971733
Essieu 3	Type 984n°17073
Essieu 4	Type 984n°8375

L'expertise visuelle des essieux de la voiture n°508727971733 (voiture 1) n'a pas mis en évidence de défauts rédhibitoires. Cependant quelques traces de frottement sont observables sur la roue 4, mais elles ne semblent pas imputables à un choc avec une pièce métallique.

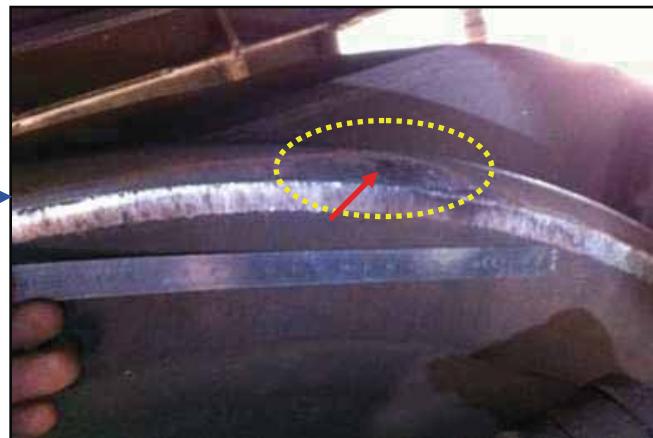
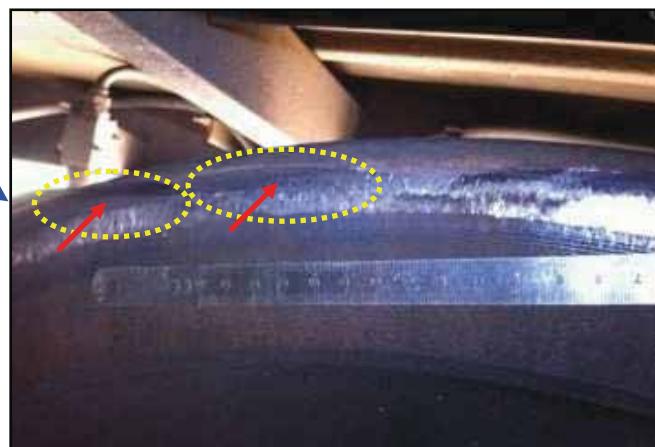
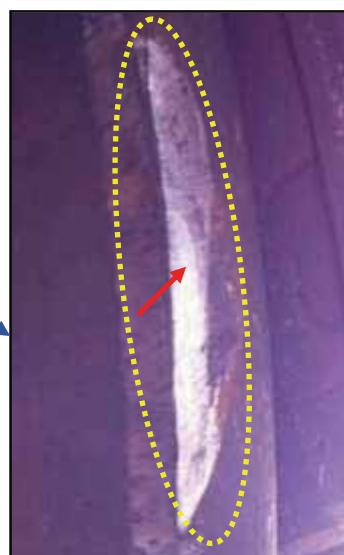
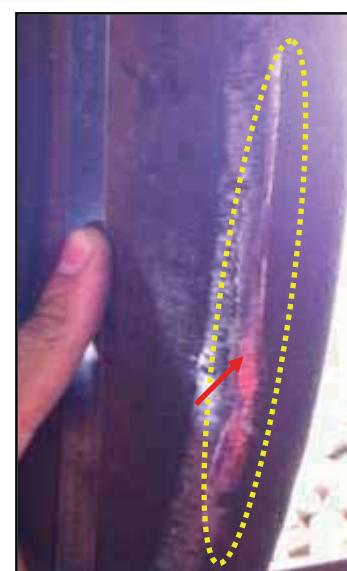
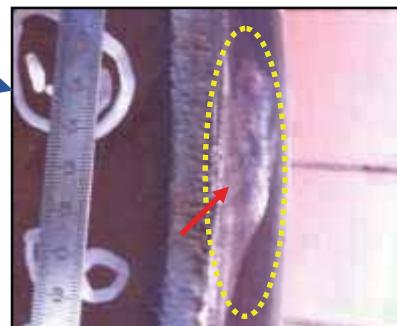
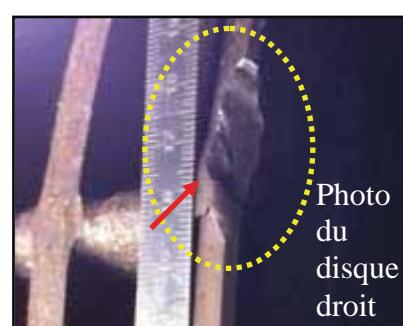
Essieu 9	Type 984 n°17882
Essieu 10	Type 984n°11364
Voiture 3	508729970261
Essieu 11	Type 984n°17877
Essieu 12	Type 984n°17876

L'expertise visuelle des essieux de la voiture n°508729970261 (voiture 3) n'a pas mis en évidence de défauts rédhibitoires (hormis ceux laissés par l'accident). Cependant on peut constater des traces sur toutes les roues droites de la voiture imputables à des chocs avec une pièce métallique, ainsi qu'une trace de choc sur le disque de frein du 4ème essieu de la voiture côté droit de l'essieu.

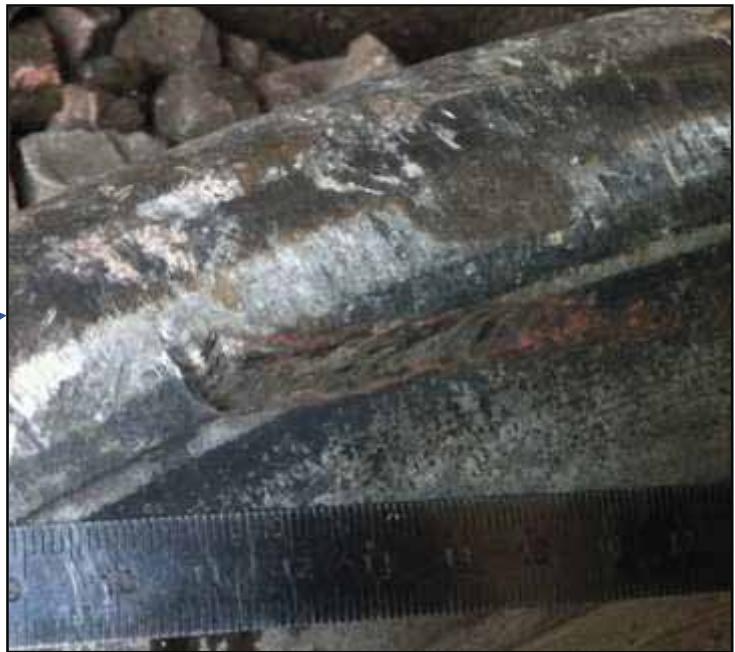
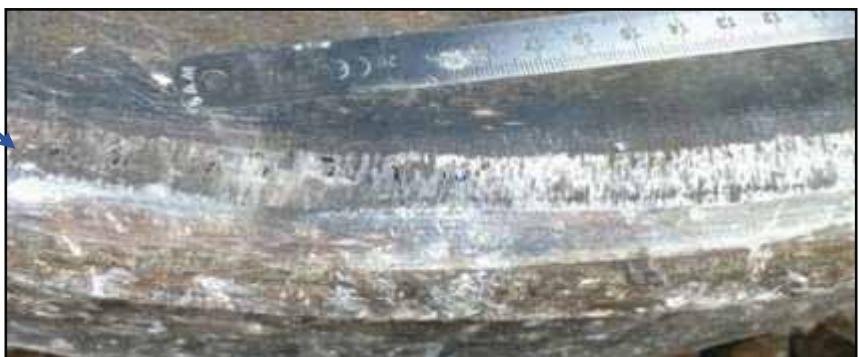
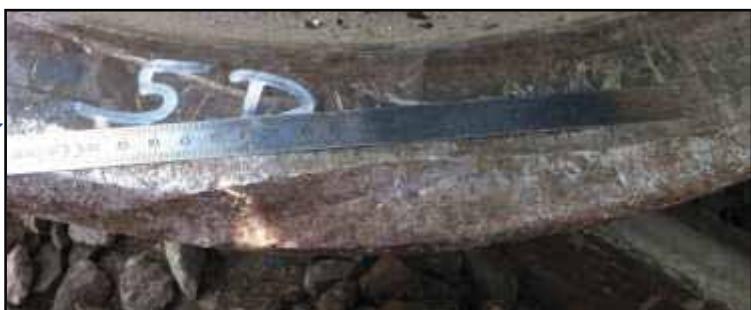
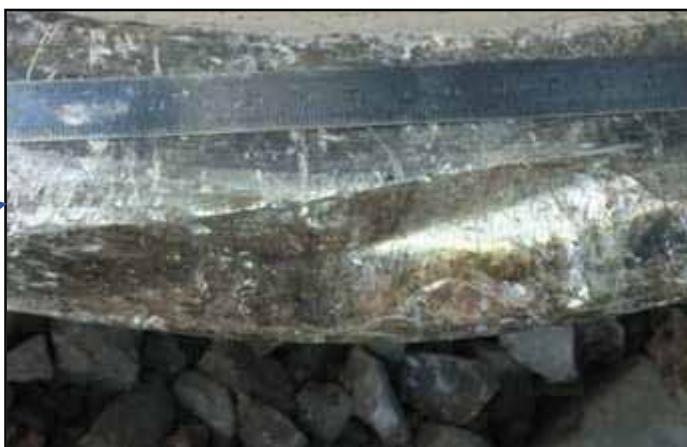
<b>Essieu 13</b> Type 984 n°10414
<b>Essieu 14</b> Type 984n°7784
<b>Voiture 4</b> 508729970089
<b>Essieu 15</b> Type 984n°7149
<b>Essieu 16</b> Type 984n°4413

L'expertise visuelle des essieux de la voiture n°508729970089 (voiture 4) n'a pas mis en évidence de défauts rédhibitoires (hormis ceux laissés par l'accident). Cependant on peut constater des traces sur toutes les roues droites de la voiture imputables à des chocs avec une pièce métallique, notamment sur les 2 derniers essieux côté droit de la voiture.

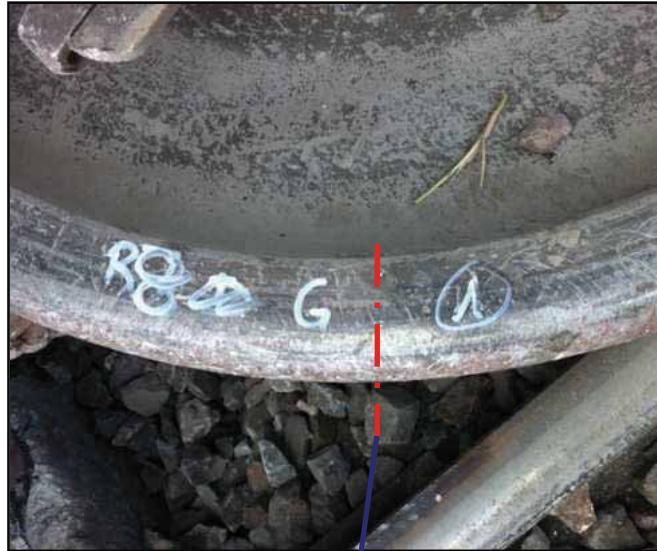
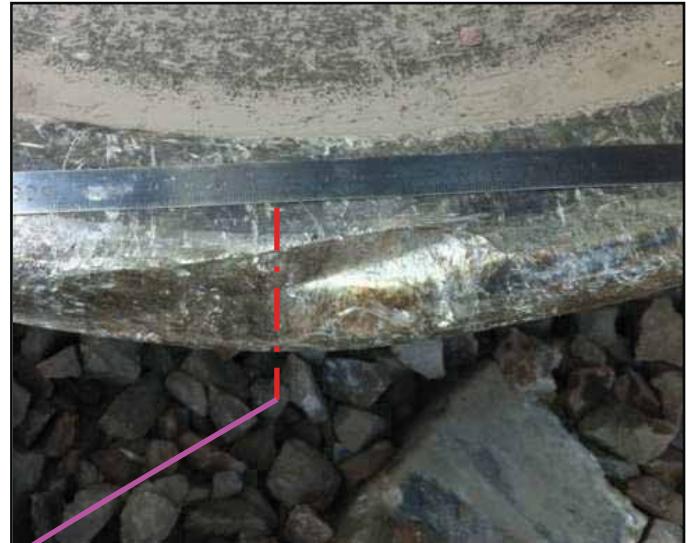
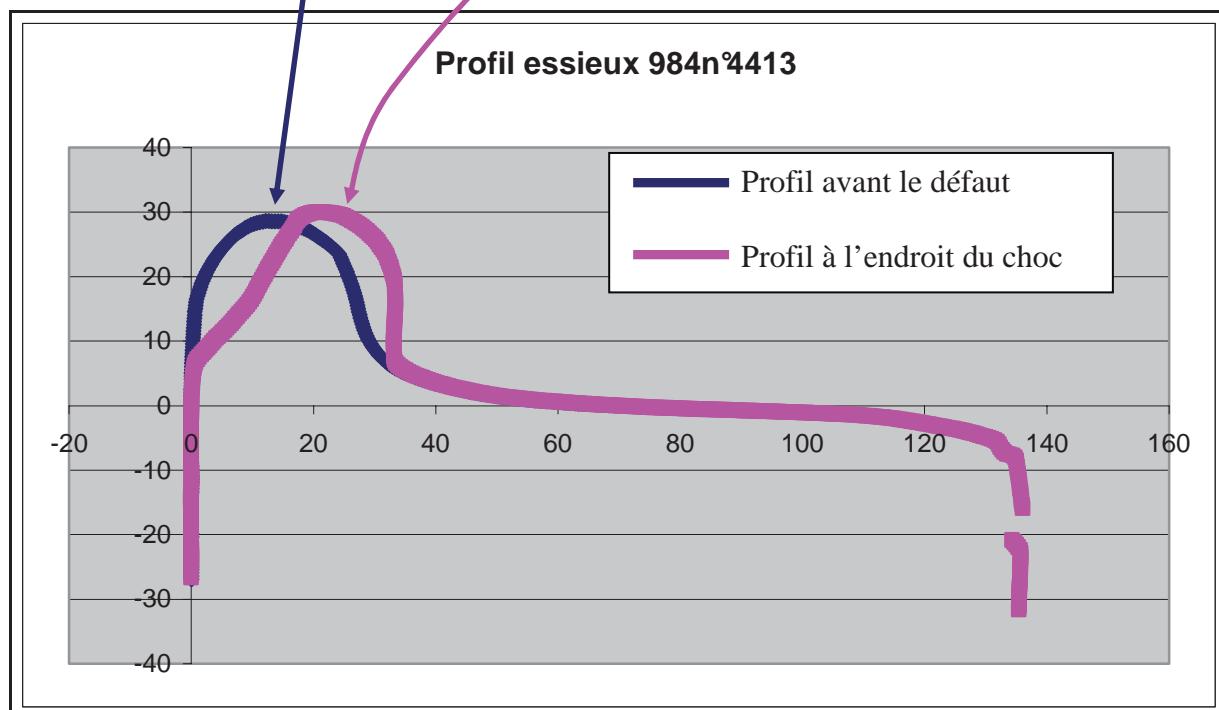
## 17.1 Relevé de profil à l'endroit du défaut sur le 4<sup>ème</sup> essieu de la voiture 4 roue 8 :

Ci-dessous le graphique représente une superposition des 2 profils de roue de l'essieu 984n°4413, relevé à l'endroit du défaut et sur une portion saine. On peut constater qu'un choc violent c'est produit sur la partie gauche du boudin.

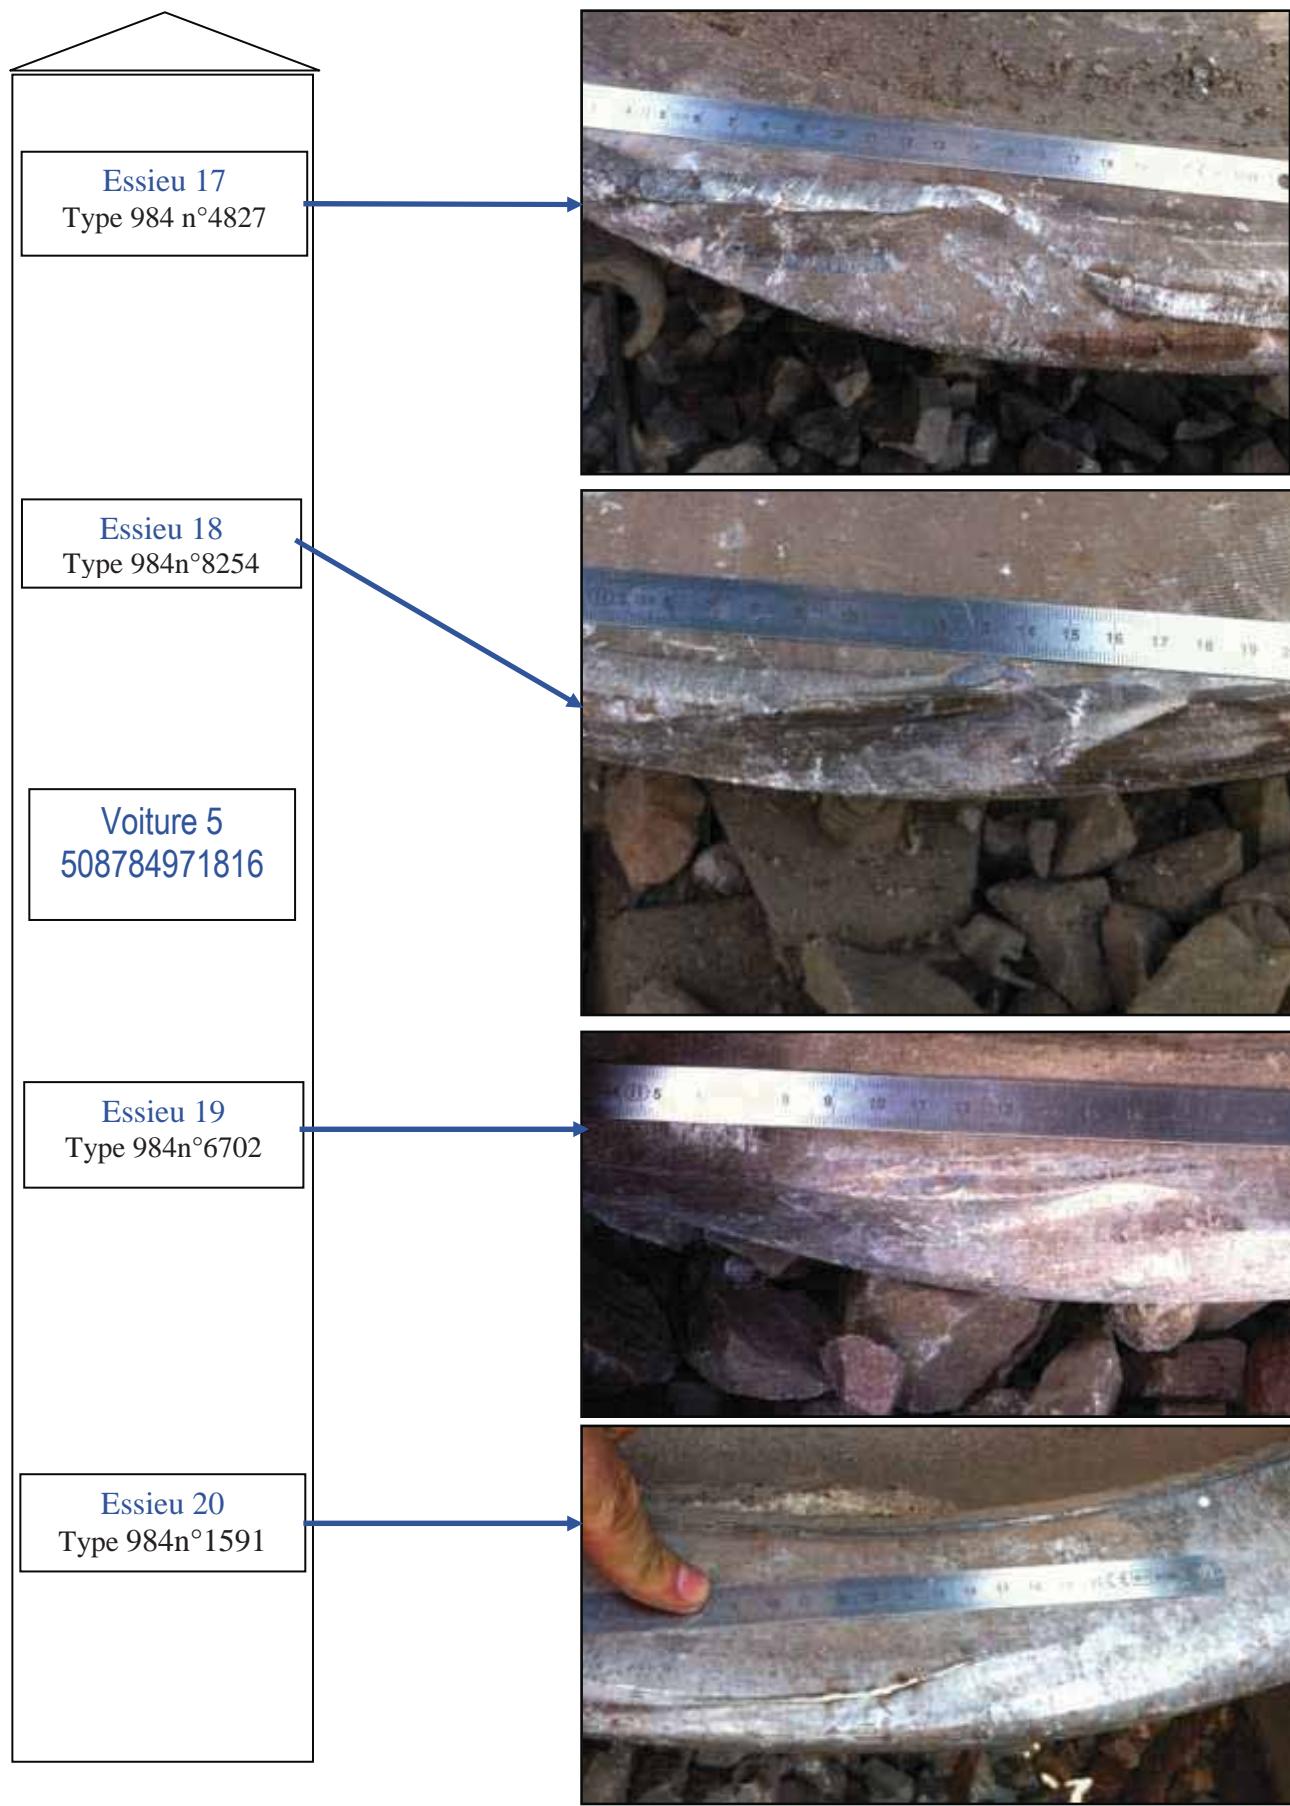
## 18. Expertise visuelle des essieux de la voiture n°508784971816 (voiture 5)

L'expertise visuelle des essieux de la voiture n°508784971816 (voiture 5) n'a pas mis en évidence de défauts rédhibitoires (hormis ceux laissés par l'accident). Cependant on peut constater des traces sur toutes les roues droites de la voiture imputables à des chocs et/ou des frottements avec une pièce métallique. Ces chocs sont semblables à ceux retrouvés sur les 2 derniers essieux de la voiture précédente.

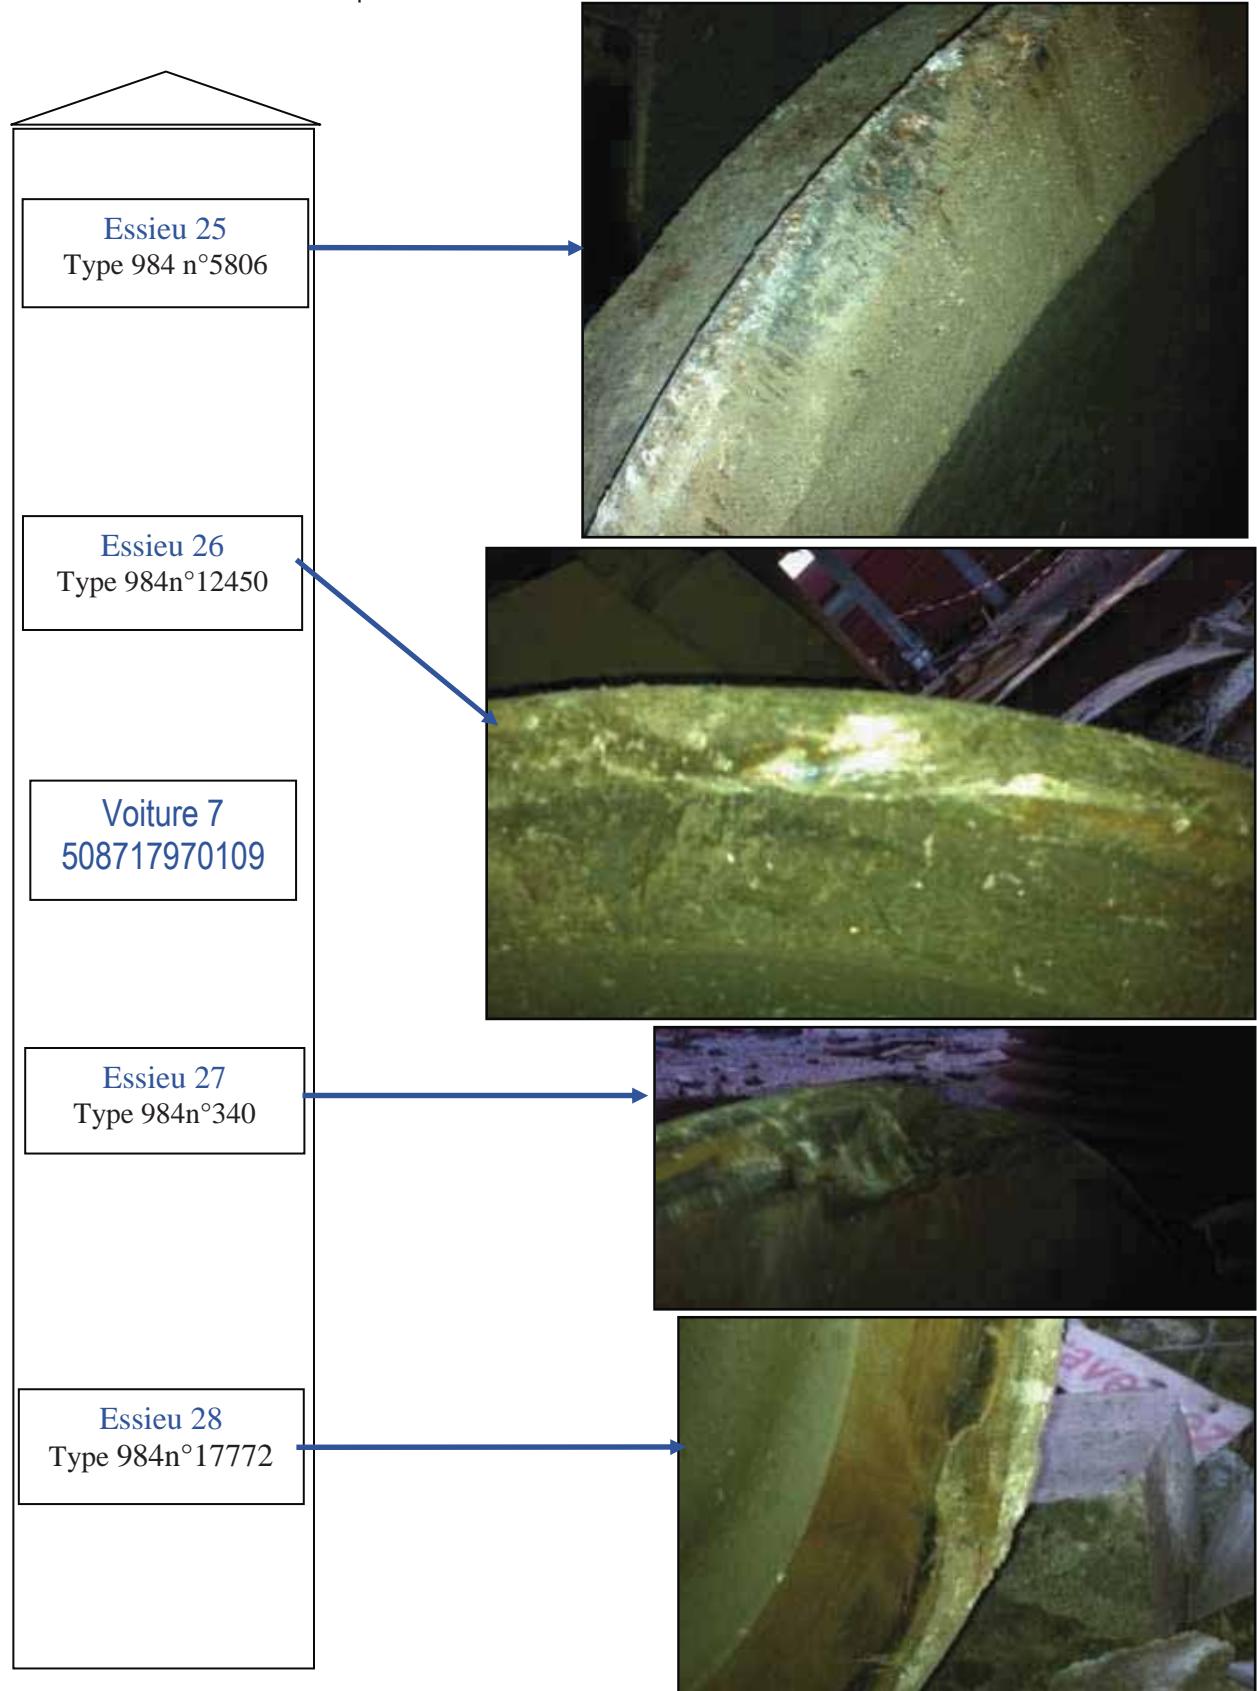
## 20. Expertise visuelle des essieux de la voiture n°508717970109 (voiture 7)

L'expertise visuelle des essieux de la voiture n°508717970109 (voiture 7) n'a pas mis en évidence de défauts rédhibitoires (hormis ceux laissés par l'accident). Cependant on peut constater des traces sur toutes les roues droites de la voiture imputables à des chocs avec une pièce métallique. Ces chocs sont semblables à ceux retrouvés sur les 2 derniers essieux de la voiture précédente.

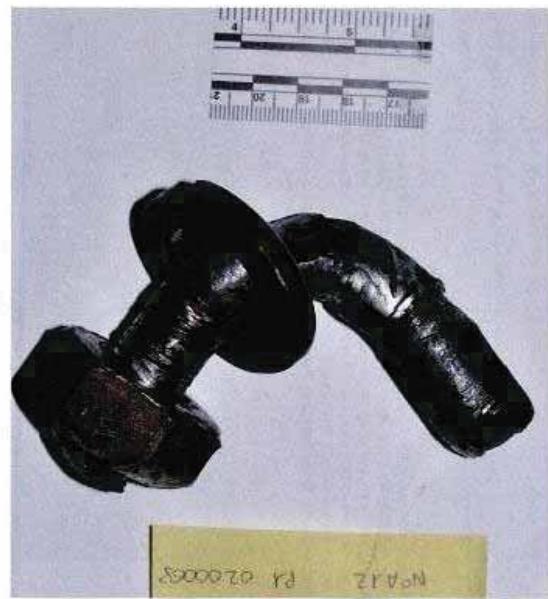
○ Scellé N°P1 0200068 repère N°A12 : tige filetée pliée + rondelle Grower + écrou

Observation : Encochage important de la tige – Efforts de cisaillement important – filetage écrou – écrasement de la tige filetée en bout de filetage – facies de rupture identique à celui observé sur la tête diamant N°A6 – zone de bleuissement témoignant d'un échauffement rapide

Origine : trou n°4.

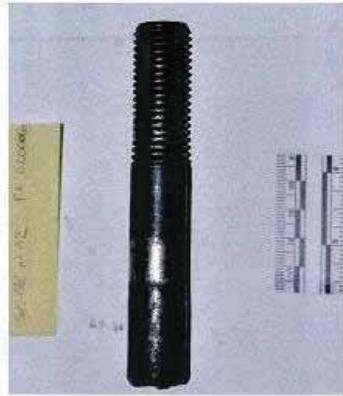
○ Scellé N°P1 0200060 repère N°A2 : tige filetée sans la tête diamant

Observation : Encochage important de la tige sur la partie non filetée dont la longueur correspondrait à l'ame d'un rail – filetage écrasé en bout des filets – fonds de filets oxydés – facies de rupture mate à 50 % - les bords du facies sont arrondis et mates.

Origine : Trou n°2.

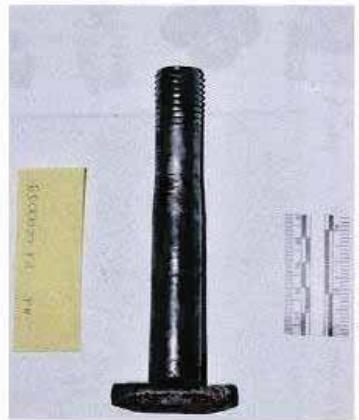
○ Scellé N°P1 0200059 repère N°A1 : tige filetée avec la tête diamant

Observations: Vérification de l'état de surface du rayon de raccordement entre la tige et la tête diamant : tout bout de forgeage présentant des irrégularités importantes – filetage complètement écrasé (diminution de section) – les 5-6 premiers filets présentent des flans verticaux plus (totalement brillants) ce qui témoigne de la rotation de l'écrou en bout de filetage – les 4 angles de la tête diamant présentent du matage ce qui explique les marques relevées sur l'échelle extérieure.

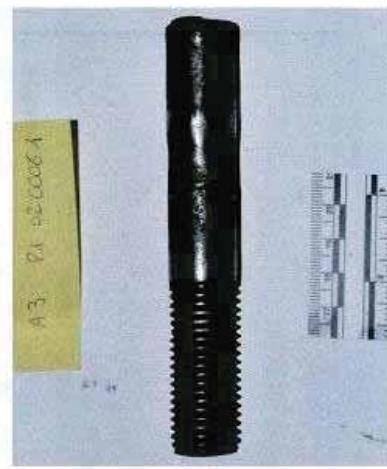
Scellé N°PI 0200061 repère N°A3 : tige filetée sans la tête diamant

Observations: Faciès de rupture correspondant à priori au scellé n°2 0022222 – deux marques prononcées et distinctes de la partie non filetée – largeur des marques correspondant à la largeur d'une aine de rail - filets oxydés - léger érasement des hauts de filets

Origine: trou n°3 ?

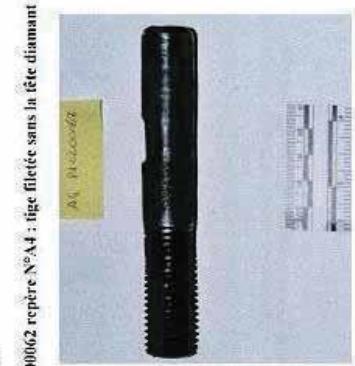
Scellé N°PI 0200062 repère N°A4 : tige filetée sans la tête diamant

Observations: Marquage important de la partie non filetée (largeur d'une lame de rail) – écrasement de filets et réduction de section – filetage oxydé – facette de rupture oxydé présentant des traces de fissuration par fatigue.

Origine: trou n°3 ?

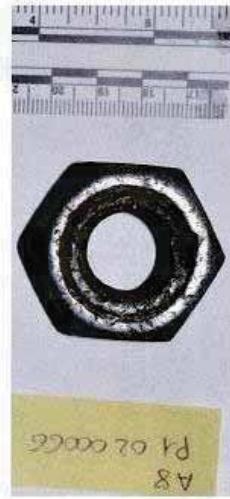
Scellé N°P1 0200066 repère N°A8 : Erron

Observations: Une face brillante présentant des chocs – une face oxydée – filetage oxydé (oxydation qui se complétrait en moins ou une amme selon CETIM) – hauts des filets légèrement aplatis et brillants.

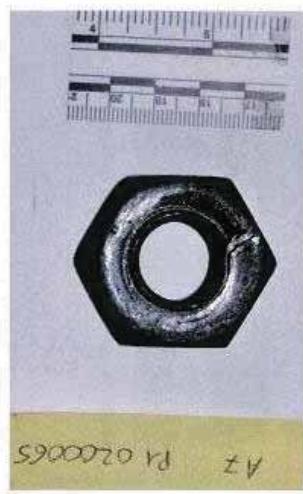
Scellé N°P1 0200065 repère N°A7 : Erron

Observations: Marquage de la rondelle Grover sur une face – hauts de filets oxydés – flancs de filets polis – une face brillante côté Grover – une face oxydée

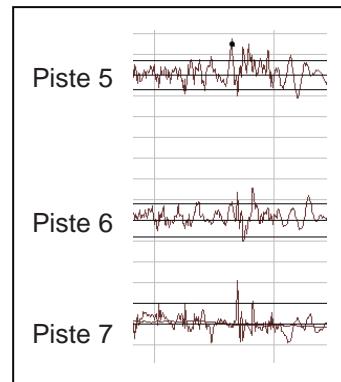
- Sur les pistes 5 - 6 et 7 ci-contre, les enregistrements du dressage et de l'écartement correspondent à ceux d'une voie posée en barres normales, fortement circulée et âgée de 22 ans. On peut notamment constater sur la piste 7 - écartement - le pic vers le haut correspondant au rappel du contre-rail du branchement 21.

- Pistes 3 et 4 de nivellation transversal : les graphiques montrent une voie en deçà des valeurs d'alerte - VA - sur ces paramètres sauf pour le paramètre G3 - piste 4- qui présente une valeur d'alerte VA au franchissement du cœur de croisement du branchement 21.

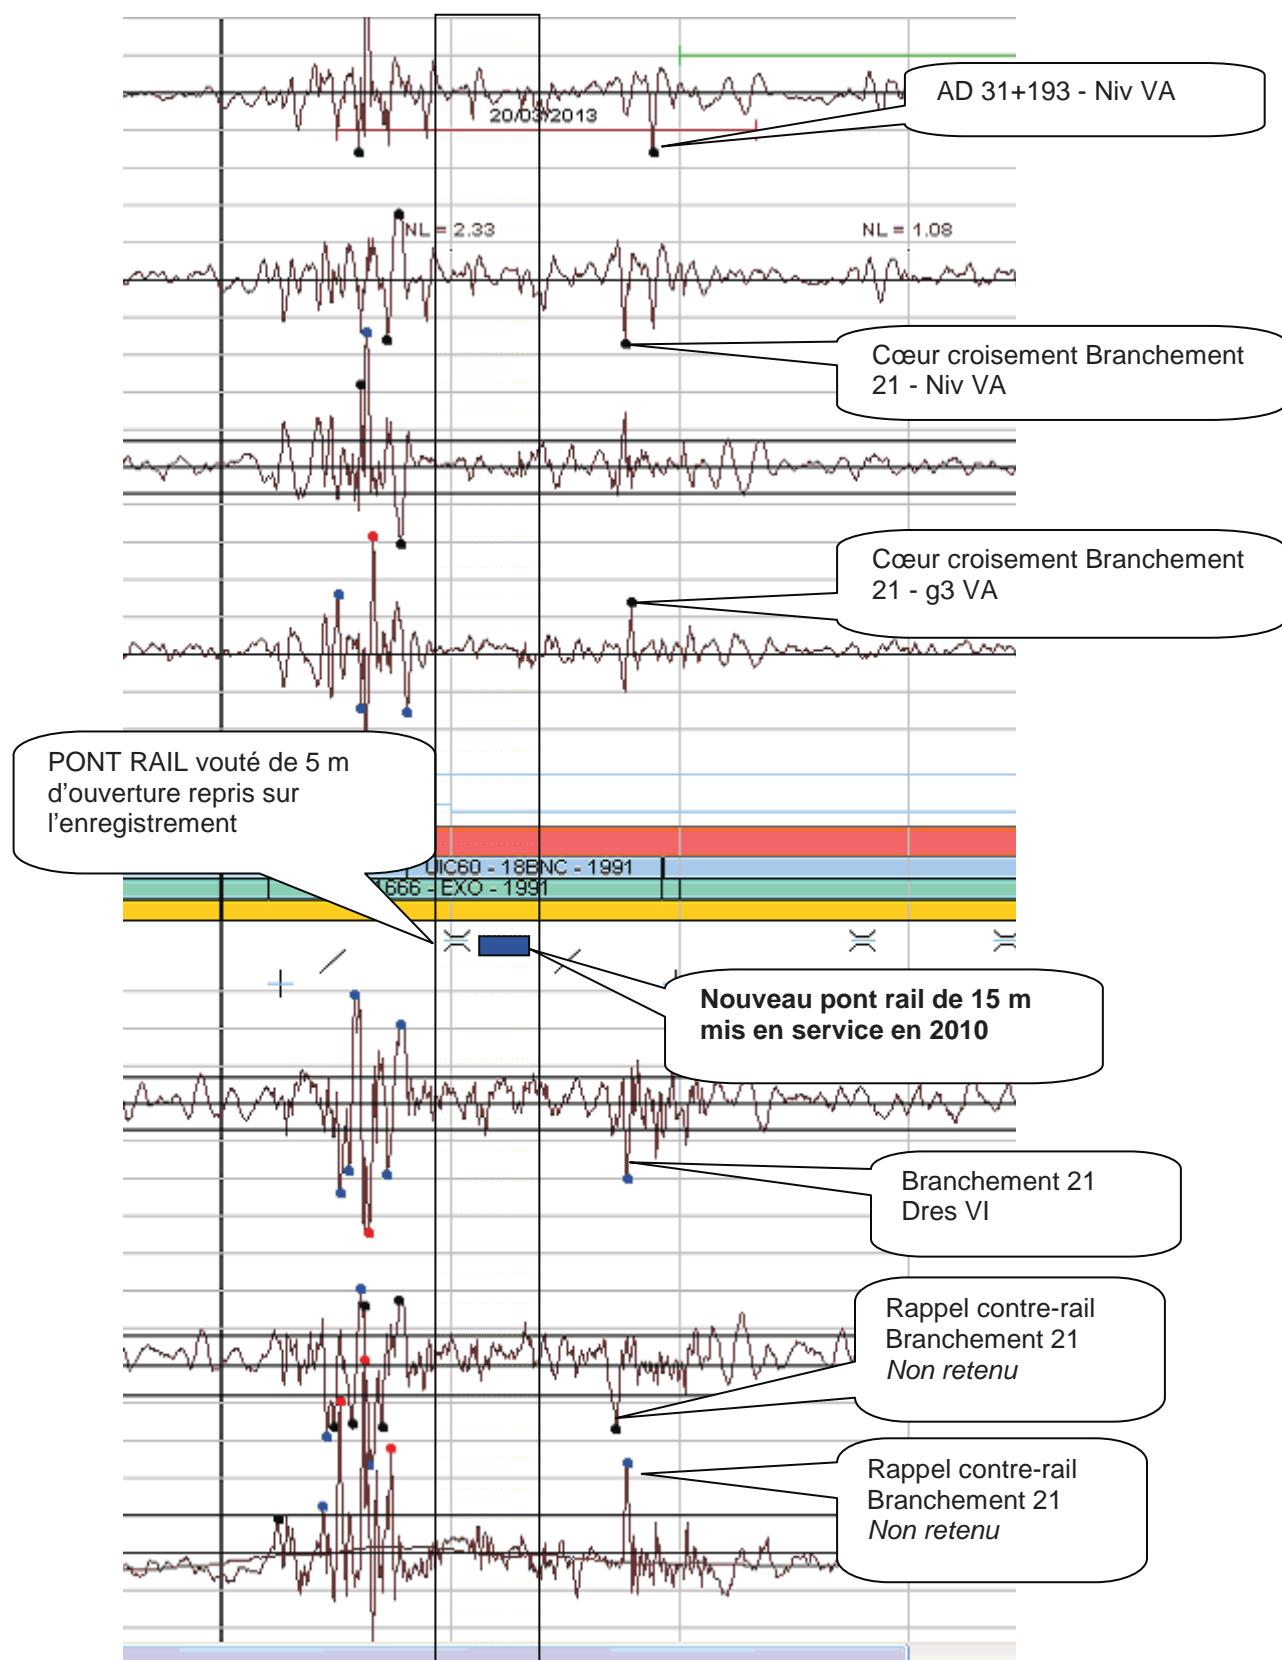
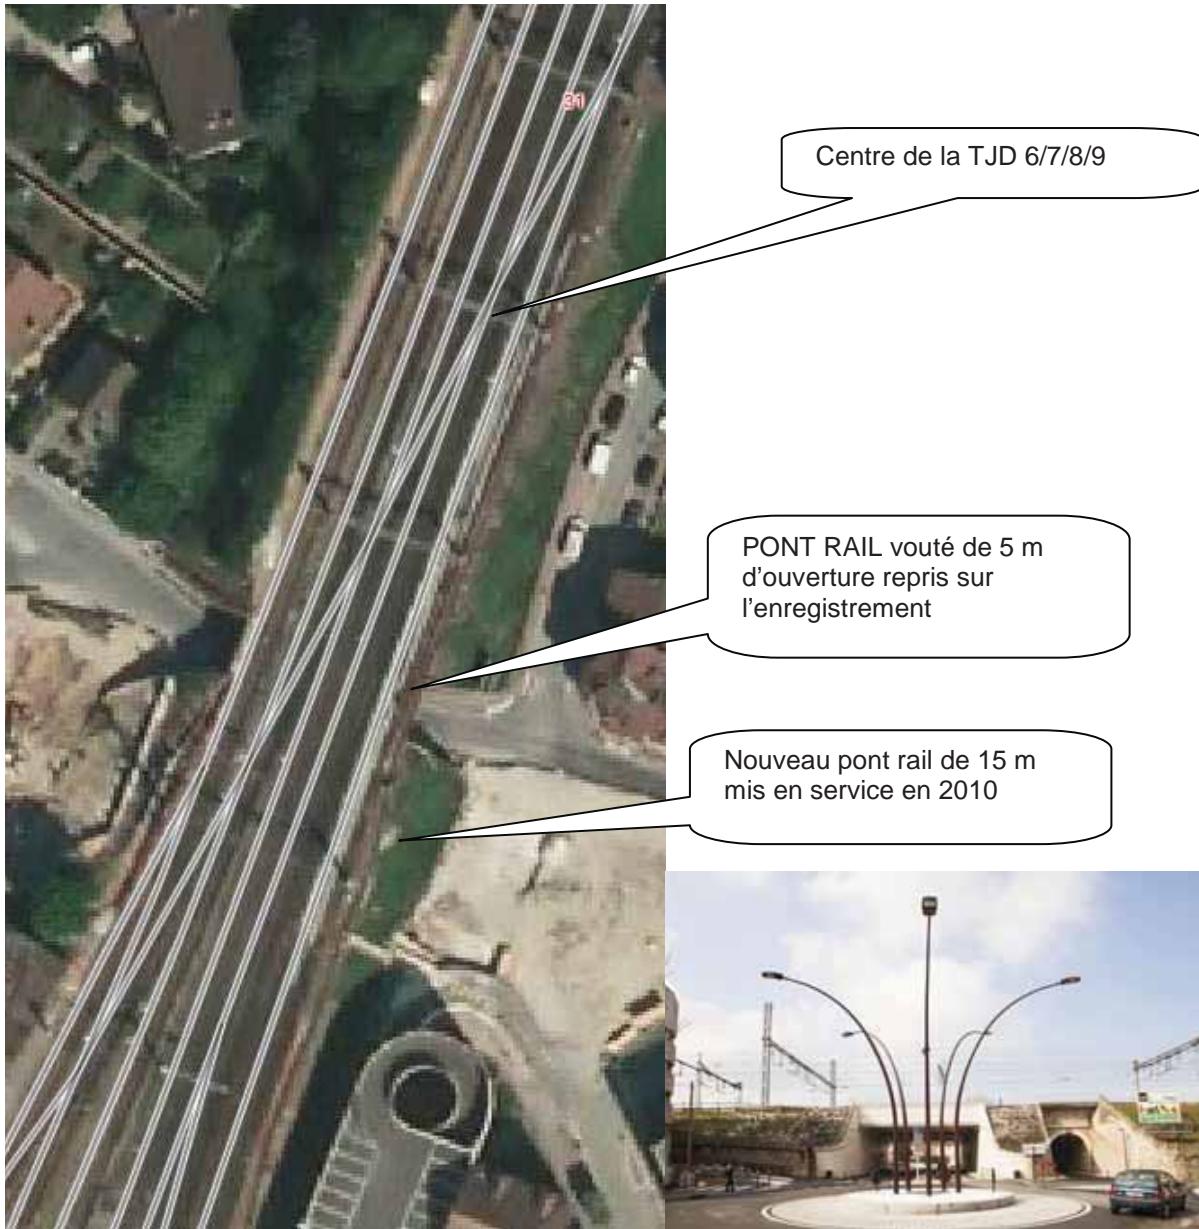
#### 4.2.2. Zone située en aval de la TJD - Zone des ponts-rails

**La zone des ponts rails situés 60 m en aval de la TJD 6/7/8/9 de Brétigny ne présente aucune anomalie significative de géométrie sur l'enregistrement du 23 mai 2013.**

Cependant, des altérations ponctuelles sur les paramètres de nivellation longitudinal (pistes 1 et 2), transversal (piste 4) et dressage (piste 5), paramètres Niv et Dres de la norme IN 1895 et G3 de la norme IN 2640, sont présents 115 m en aval dans le croisement du branchement 21 et à 128 m au franchissement de l'appareil de dilatation du PK 31+193.

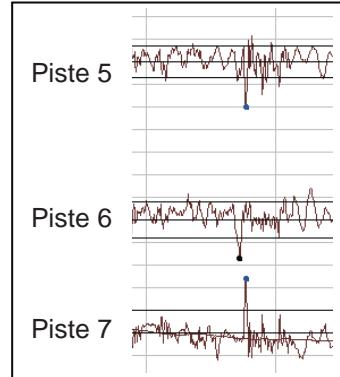
➤ Sur les pistes 5 - 6 et 7 ci-contre, les enregistrements du dressage et de l'écartement correspondent à ceux d'une voie posée en barres normales, fortement circulée et âgée de 22 ans. On peut notamment constater sur la piste 7 - écartement - le pic vers le haut correspondant au rappel du contre-rail du branchemet 21, plus marqué qu'en février. Sur la file 6, ce rappel est aussi plus marqué.

➤ Pistes 3 et 4 de nivellation transversal : les graphiques montrent une voie en valeur d'objectif à l'exception des paramètres Ed et G3 - pistes 4 et 5 au franchissement du cœur de croisement du branchemet 21.

➤ Pistes 1 et 2 : nivellation longitudinal : L'enregistrement montre une géométrie satisfaisante de la voie entre la TJD 6/7/8/9 et le branchemet 21. Le croisement du branchemet 21 et l'appareil de dilatation qui le suit restent affectés d'une altération du nivellation. L'opération de bourrage de la nuit du 19 au 20 mars au franchissement de la zone remaniée à la suite de la mise en place du nouveau pont-rail a d'obtenir un l'enregistrement 2 mois après l'intervention qui se situe toujours en valeur d'objectif VO.
