RAPPORT  
D'ENQUÊTE TECHNIQUE  
sur le déraillement  
du train Intercités n° 3657  
le 12 juillet 2013  
à Brétigny-sur-Orge (91)

Septembre 2015

**Bureau d'Enquêtes sur les Accidents  
de Transport Terrestre**

Affaire n° BEATT-2013-009

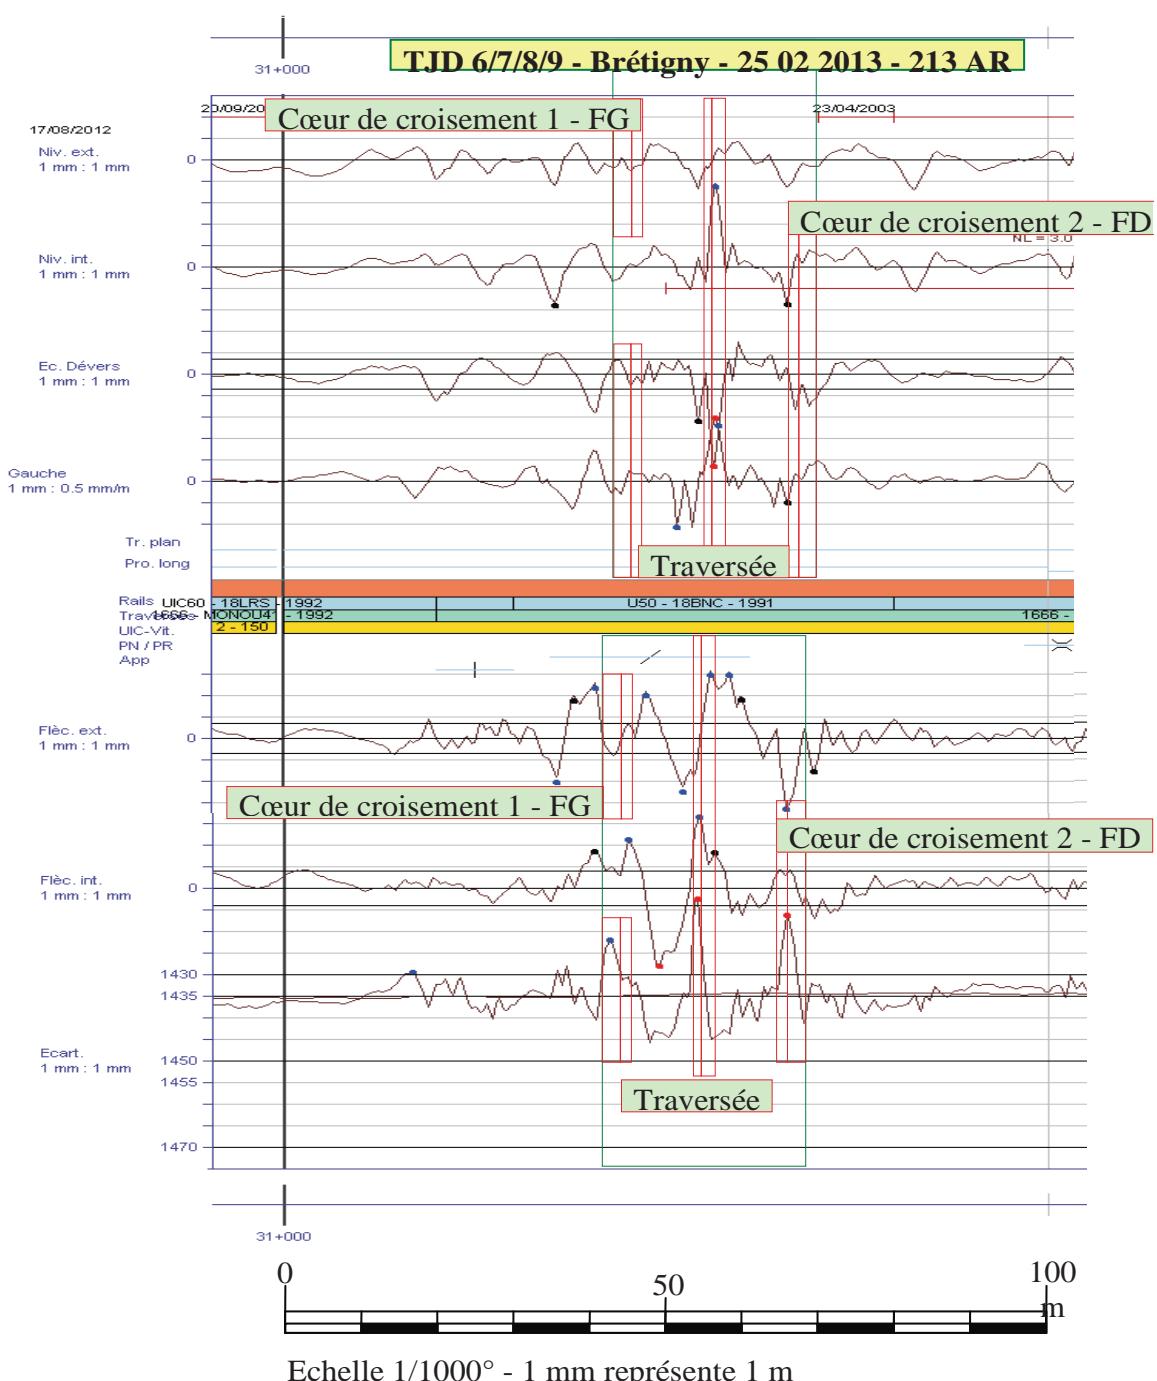
L'extrait de l'enregistrement du 25 février 2013 - MZ 213 AR - ci-dessous précise la position de l'appareil et du cœur de traversée de la file droite (file 1 - Niv. Int.).

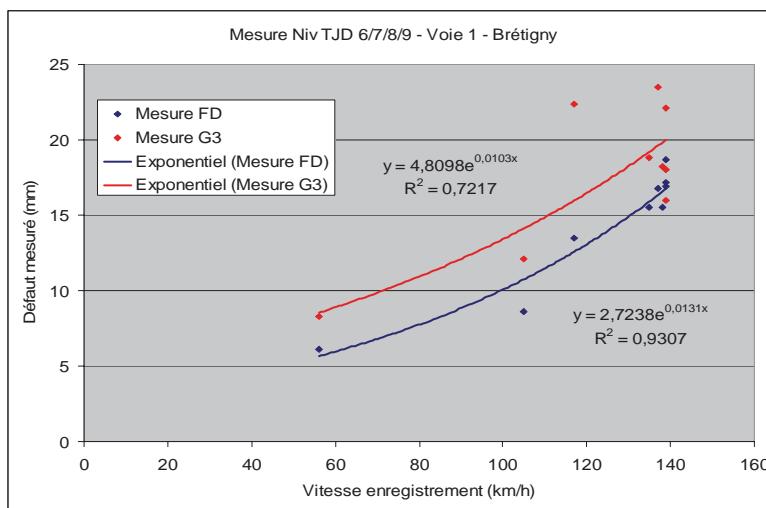
La récupération de l'information « Vitesse lors de l'enregistrement » et l'analyse des résultats (tableau et graphique ci-après) montre une corrélation entre la valeur du défaut et la vitesse du vecteur pour la file droite (en bleu).

Cette corrélation se retrouve aussi sur le défaut G3 qui apparaît surévalué d'environ 10 mm.
