RAPPORT
D'ENQUÊTE TECHNIQUE
sur le déraillement par bivoie
du TER n° 859100
en gare de Sainte-Pazanne (44)
le 12 octobre 2015

**Bureau d'Enquêtes sur les Accidents
de Transport Terrestre**

Affaire n° BEATT-2015-012

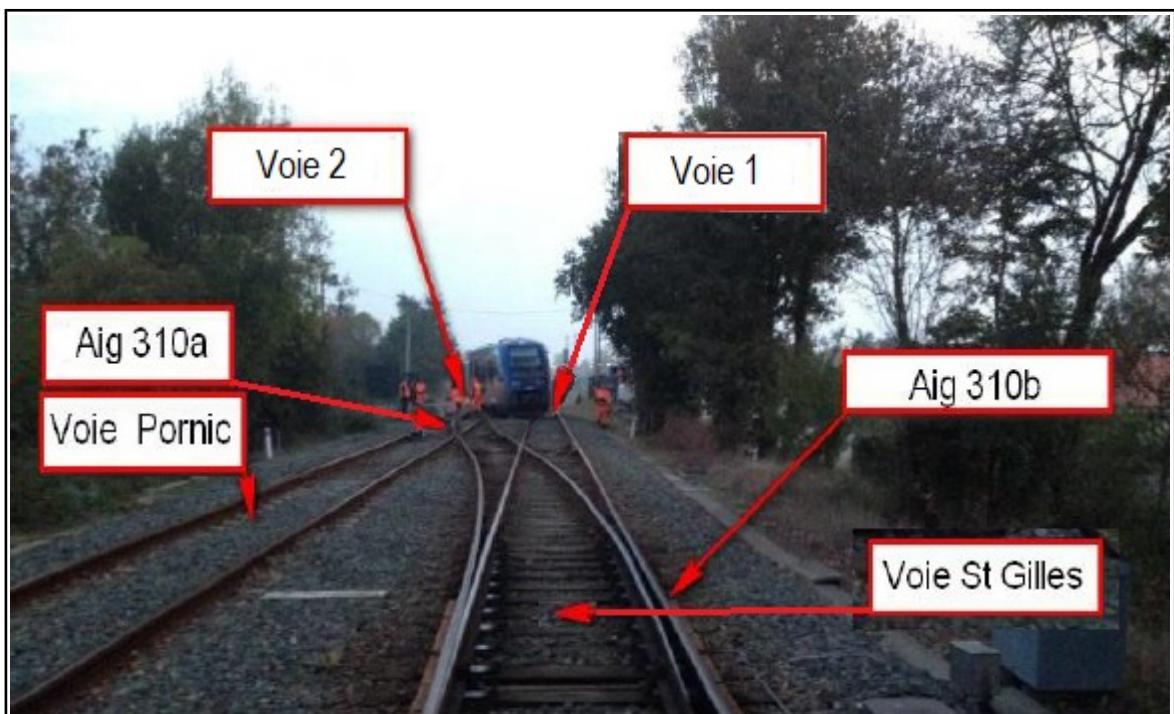
Figure 2 : Vue générale de l'entrée de la gare côté Saint-Gilles-Croix-de-Vie

Les dégâts matériels sont limités aux organes de roulement de l'autorail dont le bogie arrière a roulé une trentaine de mètres dans le ballast, à l'aiguille 310a talonnée par le bogie de tête et à la trentaine de mètres de voie 1 parcourue par le bogie déraillé.

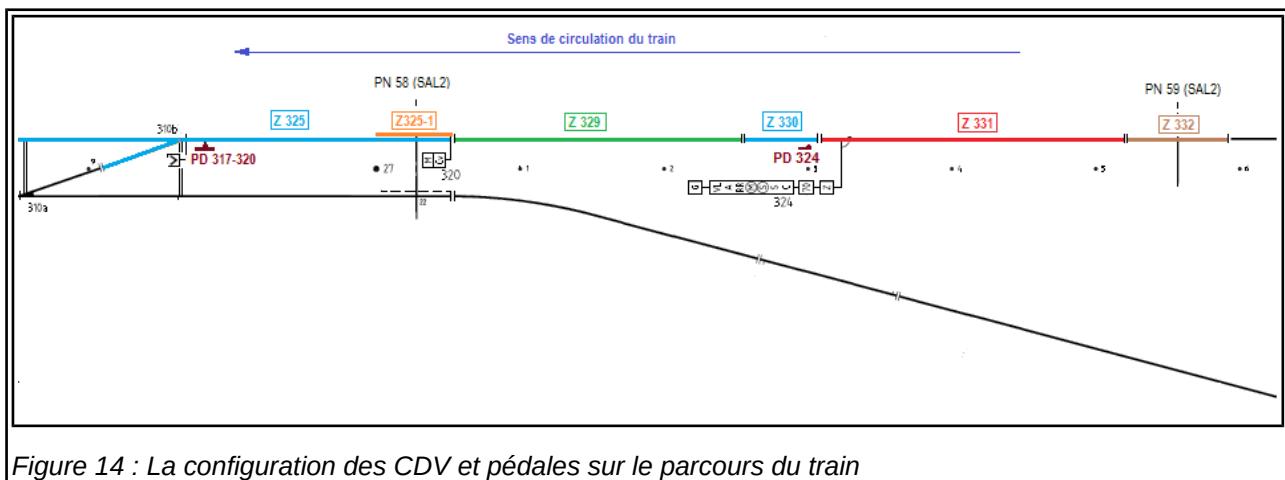
Figure 14 : La configuration des CDV et pédales sur le parcours du train

La configuration des zones de CDV et des pédales concernées en amont du point de déraillement est la suivante.

Les résultats de ces vérifications, le constat d'une succession d'anomalies plus ou moins fugitives affectant 3 CDV différents au passage du train, la présence d'une pollution isolante en quantité importante sur les tables de roulement des roues de l'autorail permettent de conclure que la première cause de l'incident est un déshuntage sur la zone z 325 équipée de CDV de type ITE.

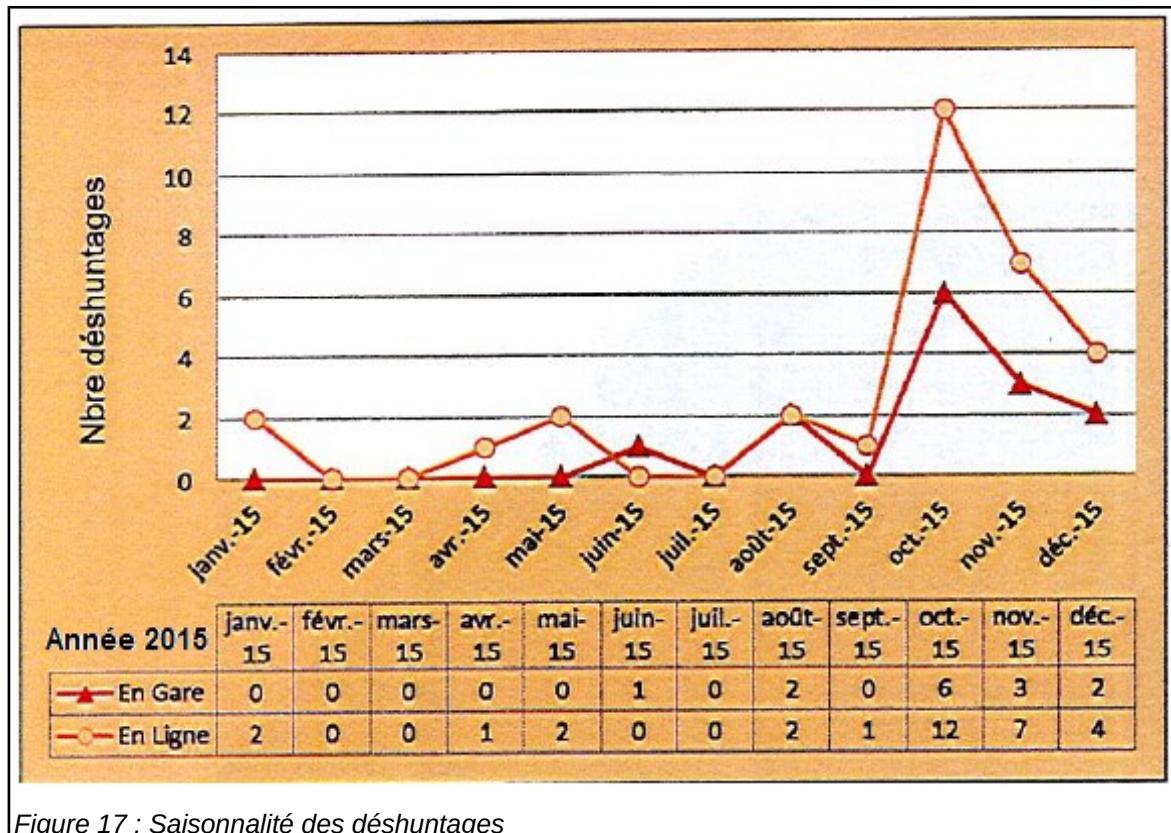
Figure 17 : Saisonnalité des déshuntages

Les phénomènes de déshuntage ont un fort caractère saisonnier marqué avec un maximum en automne, les zones arborées étant les plus touchées. Il est démontré que la présence de feuillus aux abords des voies est une condition défavorable au shuntage. Des actions préventives et correctives de nettoyages des voies sont mises en œuvre dans les zones les plus concernées.

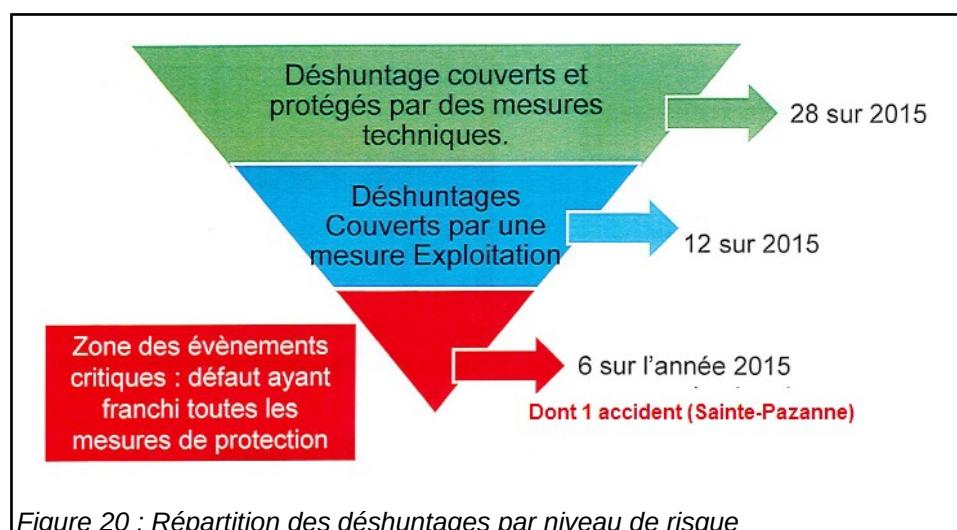
Figure 20 : Répartition des déshuntages par niveau de risque

La plupart des déshuntages (environ 60 %) sont sans conséquence sur le risque ferroviaire car couverts par des mesures techniques (temporisations des relais de voie et de certains enclenchements, sécurisation des annonces aux PN par mise en place de pédales...).

Une autre partie (environ 25 %) est couverte par des mesures d'exploitation telles que celles décrites au paragraphe suivant.

Le reste (environ 15%) reprend les cas où les différentes mesures de protection ont été mises en défaut et qui sont donc des événements critiques pour la sécurité.

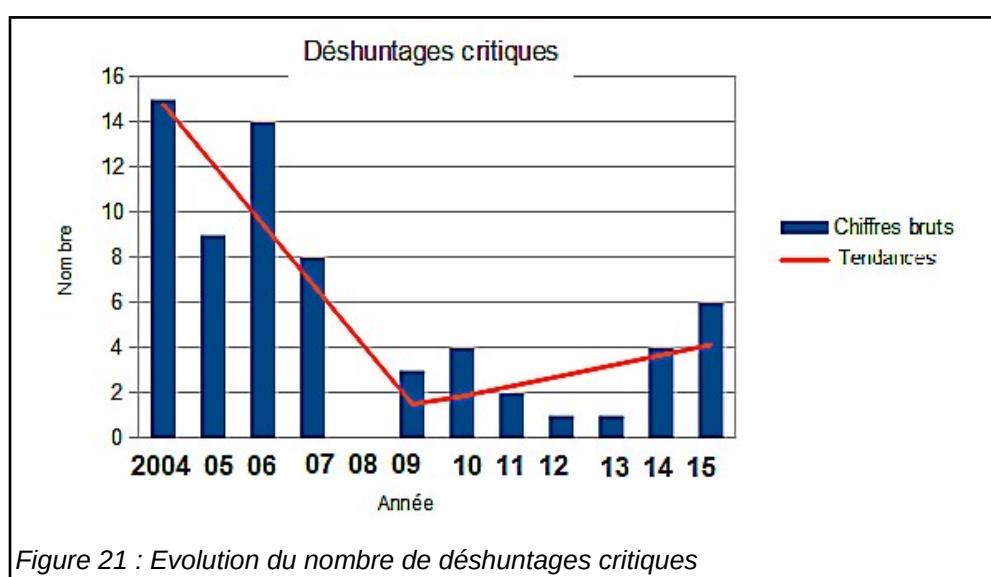
Figure 21 : Evolution du nombre de déshuntages critiques

À l'examen du nombre des déshuntages critiques, des 12 dernières années, il apparaît que, malgré une évolution globalement défavorable des paramètres influents, le risque déshantage a plutôt diminué sur l'ensemble de la période. Toutefois, après une forte baisse de 2004 à 2009, il connaît une légère tendance à la hausse au cours des 7 dernières années.

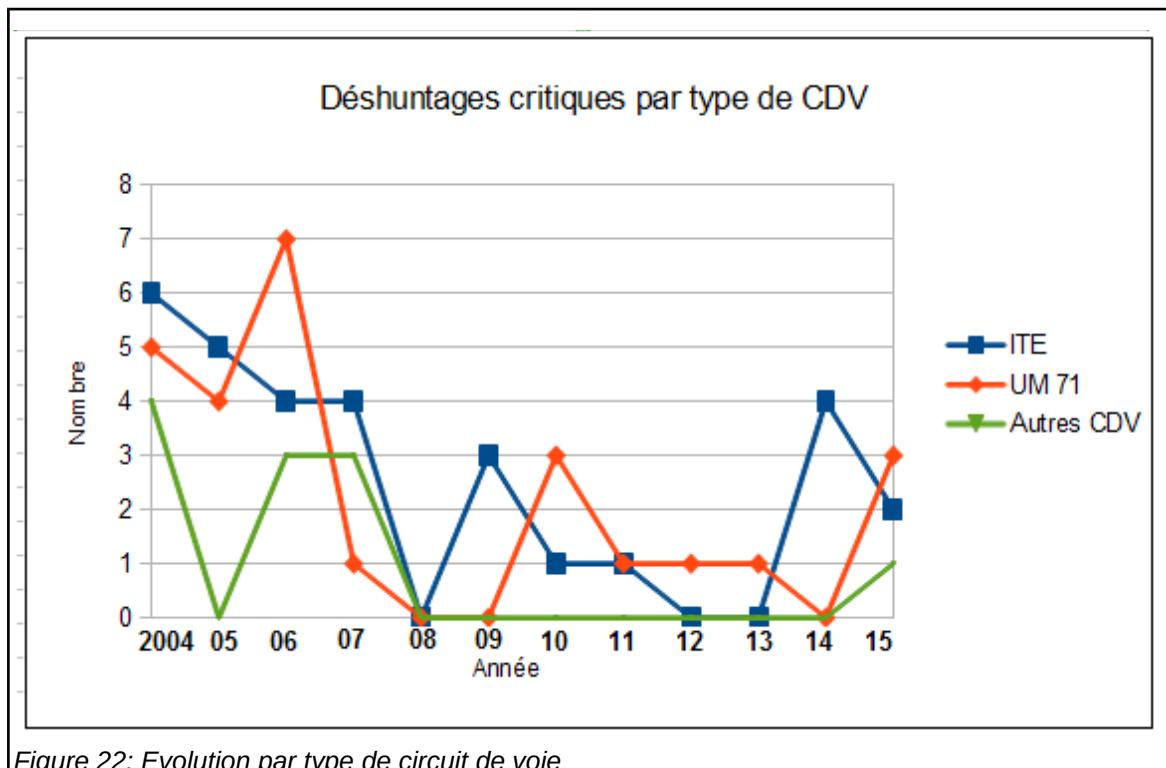
Figure 22: Evolution par type de circuit de voie

Sur la totalité de la période, il apparaît que les CDV ITE représentent 45 % du total alors que les UM71 représentent 39 %.

Ces chiffres ne visent pas à comparer la fiabilité des ITE et des UM71 car ces CDV sont utilisés dans des conditions différentes et dans des fonctions différentes. Ils visent simplement à estimer leur part dans le risque « déshantage ».

Il apparaît donc que les déshuntages d'ITE représentent une part importante du risque déshantage global et méritent un suivi spécifique car leurs causes et les pistes d'amélioration ne sont pas les mêmes que pour les UM 71.

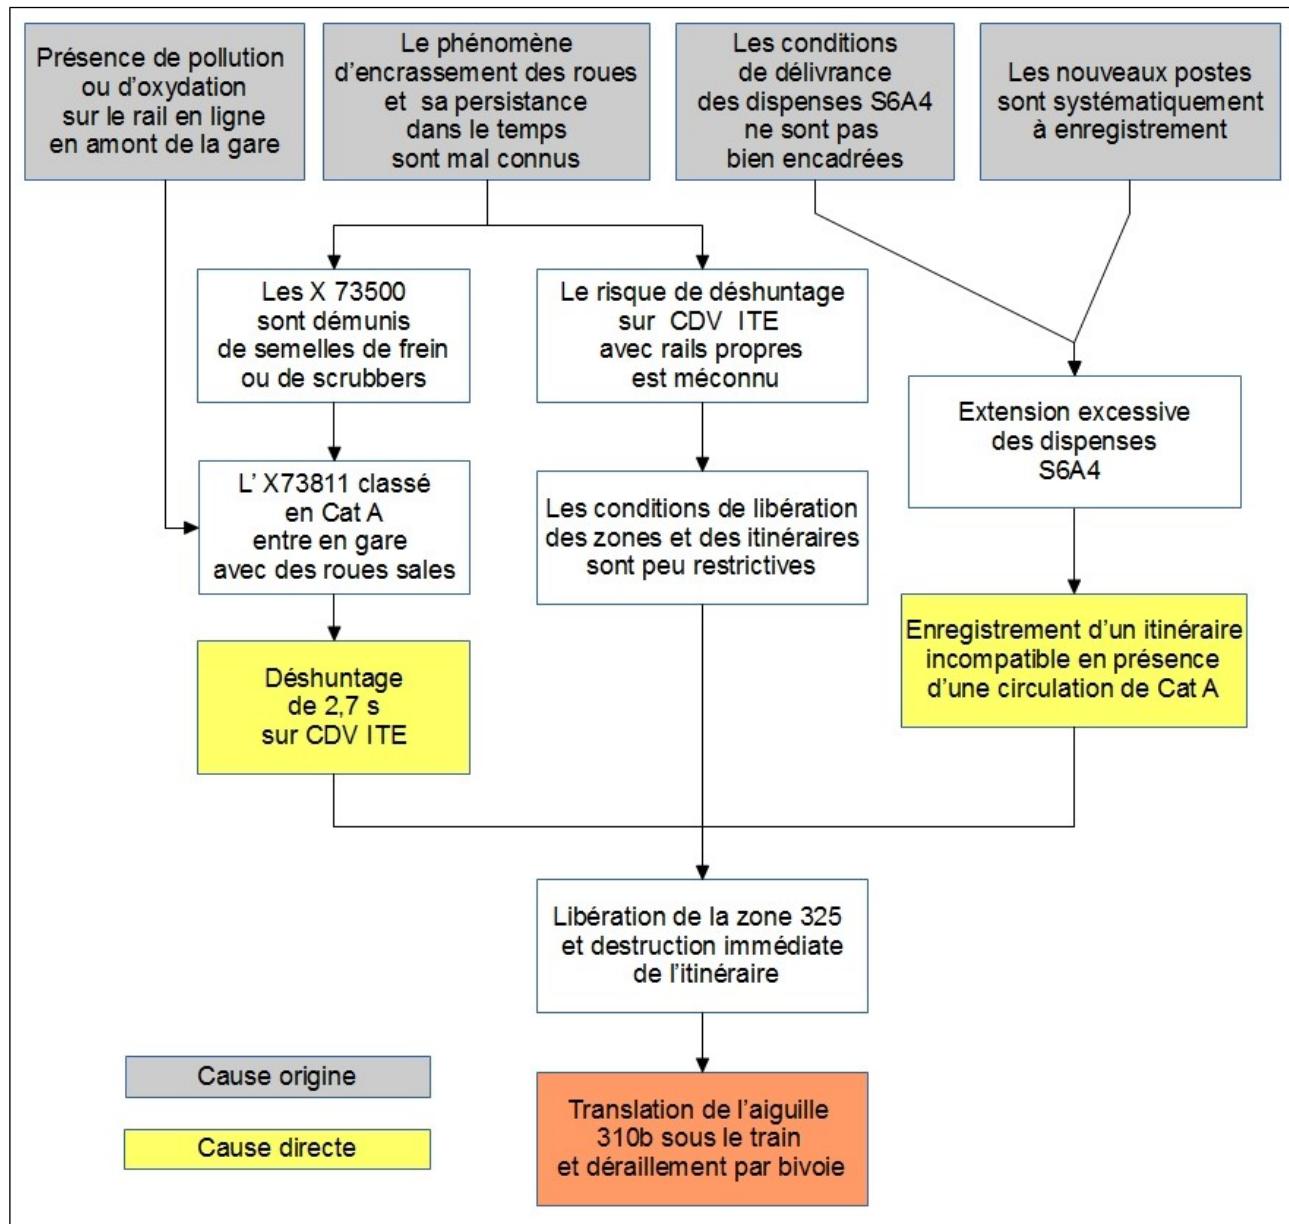
5.1 - L'arbre des causes

Le déraillement par bivoie du TER n° 859100 fait suite à la translation de l'aiguille 310b entre les deux bogies de l'autorail.

L'examen de l'arbre des causes conduit à rechercher des voies de progrès dans les domaines suivants en lien avec les causes origine :
