**RAPPORT
D'ENQUÊTE TECHNIQUE**
sur la collision entre
un TER et un véhicule léger
survenue le 14 janvier 2018
sur le PN n° 19 à Auxerre (89)

Mars 2019

**Bureau d'Enquêtes sur les Accidents
de Transport Terrestre**

Affaire n° BEATT-2018-01

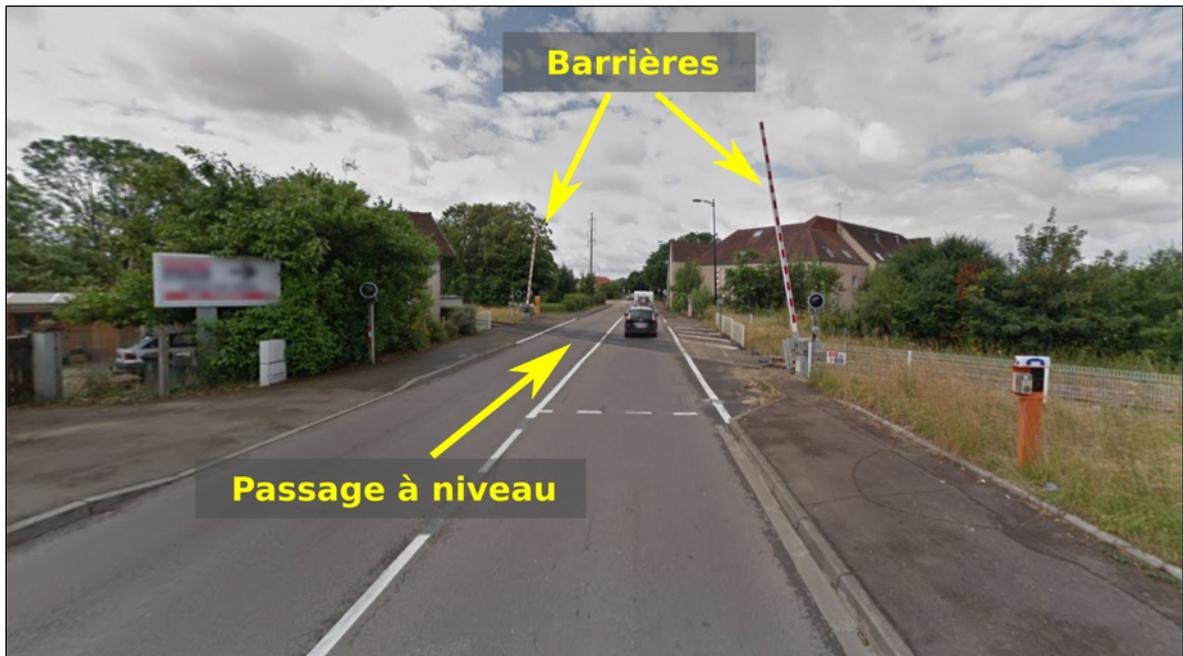
Sur la RN 77, dans le sens de circulation Troyes – Auxerre parcouru par le véhicule accidenté, le passage à niveau est précédé d'une courbe à droite et devient visible pour les conducteurs à une distance de l'ordre de 80 m. Ceux-ci doivent par ailleurs franchir, au niveau du carrefour avec la rue Neuve, un plateau surélevé destiné à modérer les vitesses pratiquées.

Figure 3 : Vue du passage à niveau n° 19 dans le sens de circulation du véhicule léger accidenté

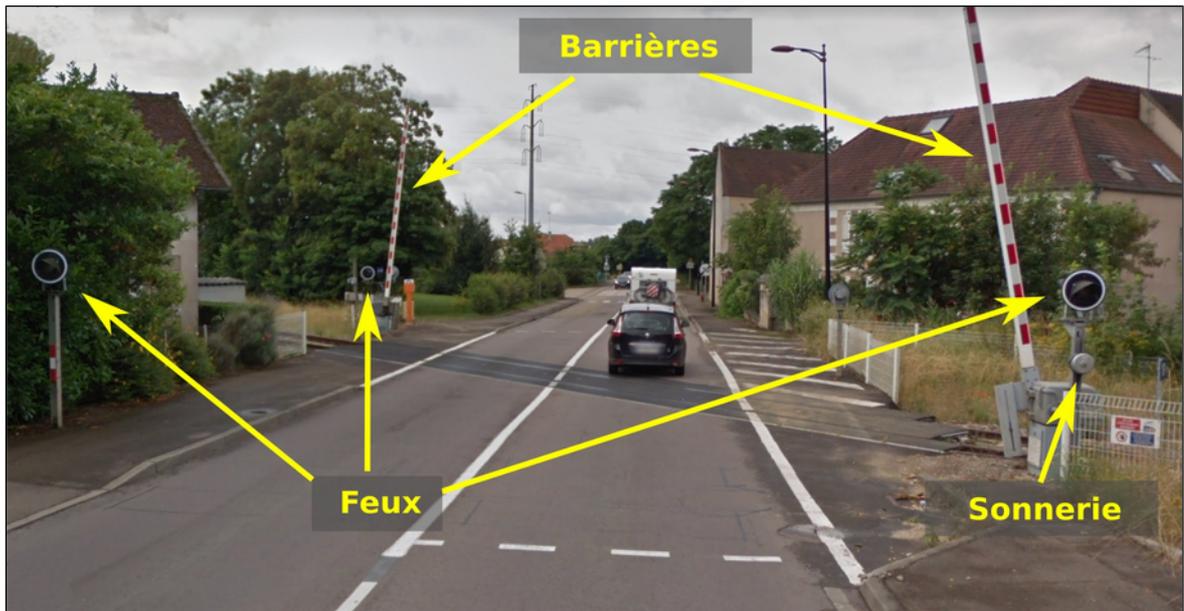
Le passage à niveau n° 19 est équipé d'une signalisation automatique lumineuse et sonore complétée par deux demi-barrières (SAL 2 ; voir figure 4). Il est situé au point kilométrique (PK) 171,482 de la ligne ferroviaire de Laroche-Migennes à Auxerre Saint-Gervais, environ à 2 km de la gare d'Auxerre Saint-Gervais.

Figure 4 : Équipements du passage à niveau n° 19 dans le sens de circulation du véhicule léger accidenté

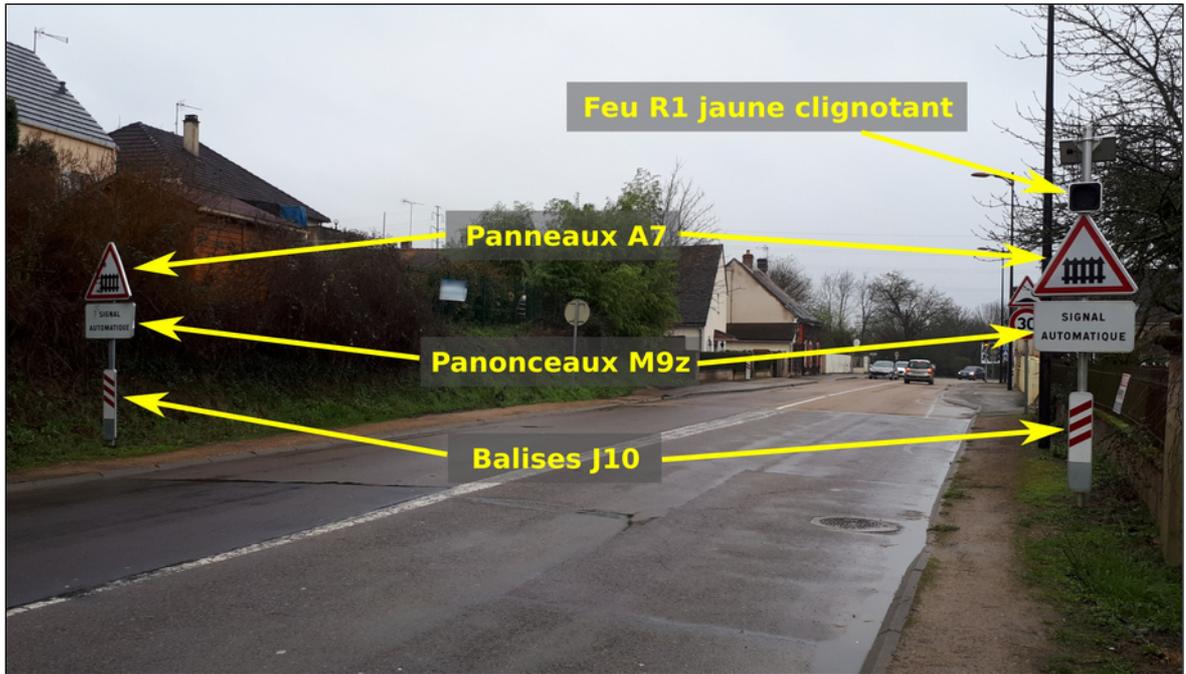
- 150 m en amont, par un panneau de danger de type A7 renforcé par un feu R1 jaune clignotant et complété par un panonceau M9z « signal automatique » ;
- par des balises de présignalisation de type J10 situées 150 m, 100 m et 50 m en amont du PN.

Figure 5 : Vue, à 150 m du passage à niveau, dans le sens de circulation du véhicule léger accidenté, de la signalisation routière avancée

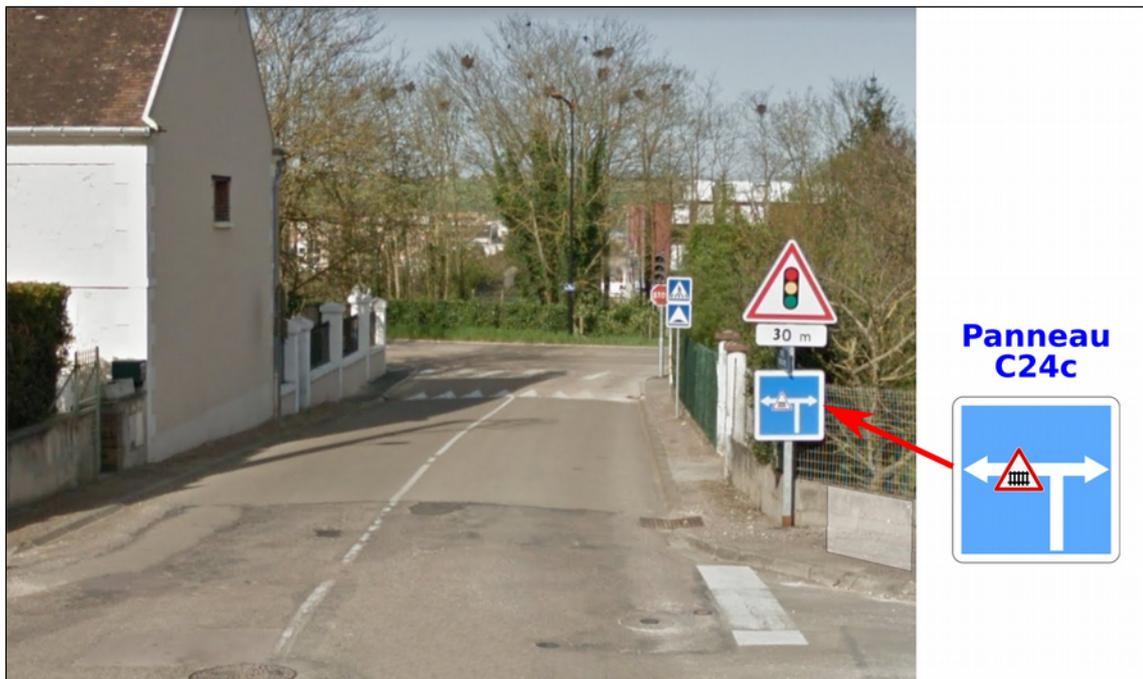
Le passage à niveau est également signalé sur la rue Neuve, 30 m en amont de l'intersection de celle-ci avec la RN 77, par un panneau de type C24c¹. La figure 6 ci-après visualise cette signalisation.

Figure 6 : Vue depuis la rue Neuve de la signalisation routière avancée annonçant le passage à niveau

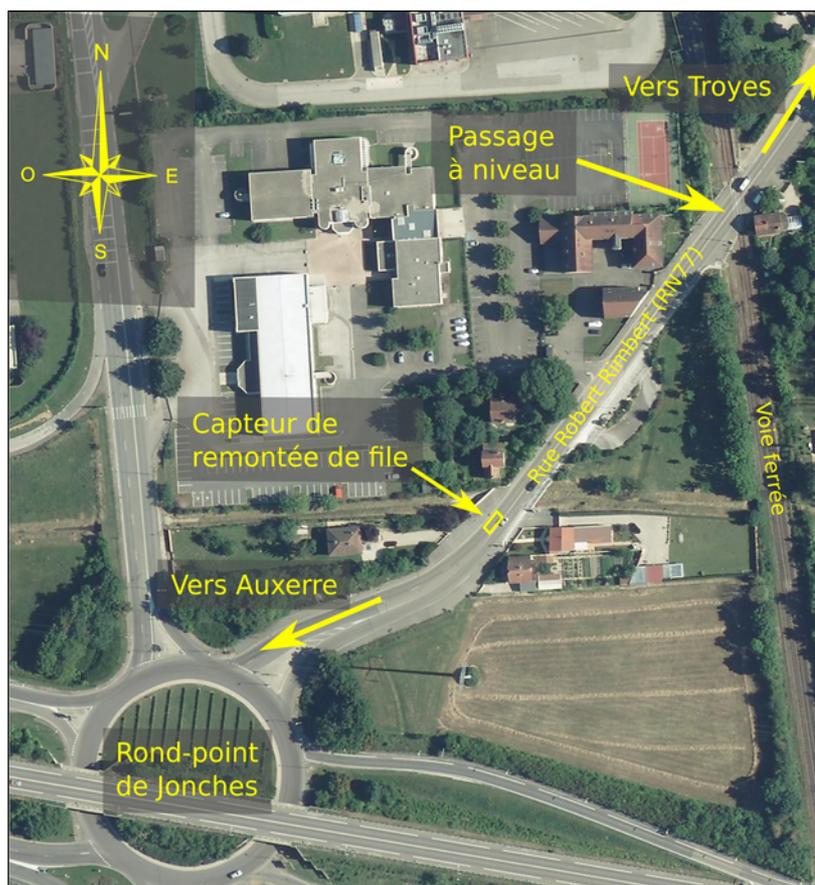
Dans le sens de circulation Troyes – Auxerre, environ 240 m en aval du passage à niveau se trouve un carrefour giratoire dénommé « Rond-point de Jonches » qui supporte aux heures de pointe un trafic tel que des files de véhicules peuvent remonter le long de la RN 77 jusqu'à atteindre l'emprise ferroviaire. Afin de prévenir une telle situation, un capteur électro-magnétique implanté 150 m en aval du PN dans le sens Troyes – Auxerre détecte les éventuelles remontées de file d'attente depuis le giratoire et commande alors le passage au rouge fixe de deux feux tricolores R22j implantés en amont du PN, sur la RN 77 ainsi que sur la rue Neuve. La figure 7 visualise l'implantation du capteur de remontée de file par rapport au rond-point de Jonches et au passage à niveau.

Figure 7 : Implantation du capteur de remontée de file par rapport au rond-point de Jonches et au passage à niveau

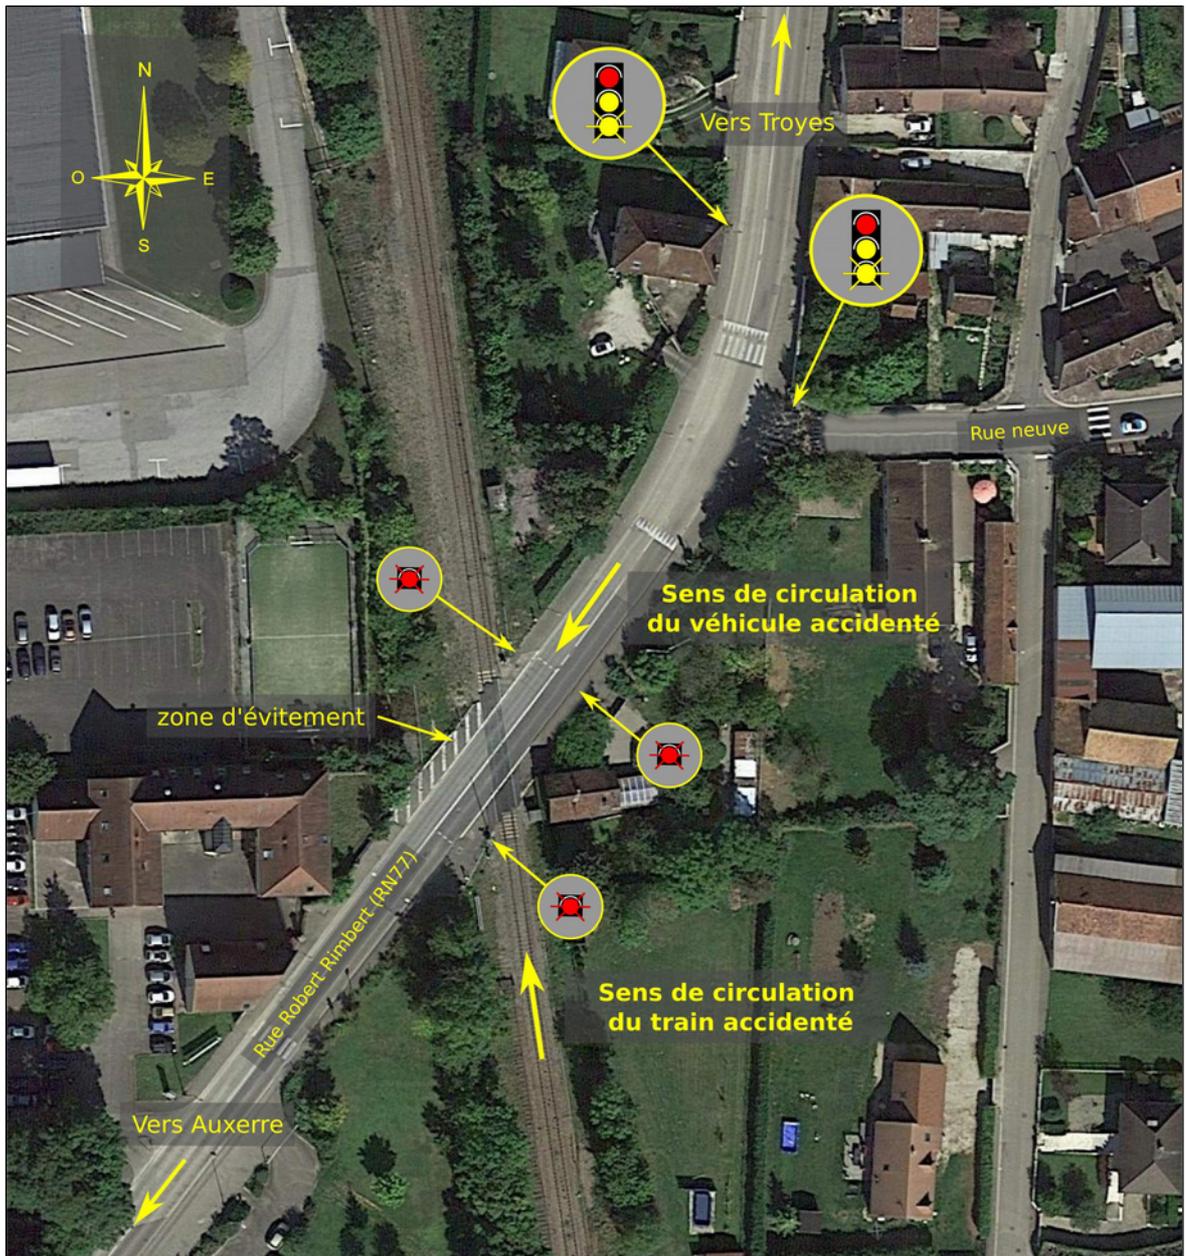
La figure 8 ci-après visualise l'implantation des trois feux rouges clignotants équipant le passage à niveau, visibles dans le sens de circulation du véhicule accidenté, ainsi que l'implantation des feux tricolores R22j en amont du PN.

Figure 8 : Vue de l'implantation des feux rouges clignotants équipant le passage à niveau visibles dans le sens de circulation du véhicule accidenté, et des feux R22j implantés en amont du PN

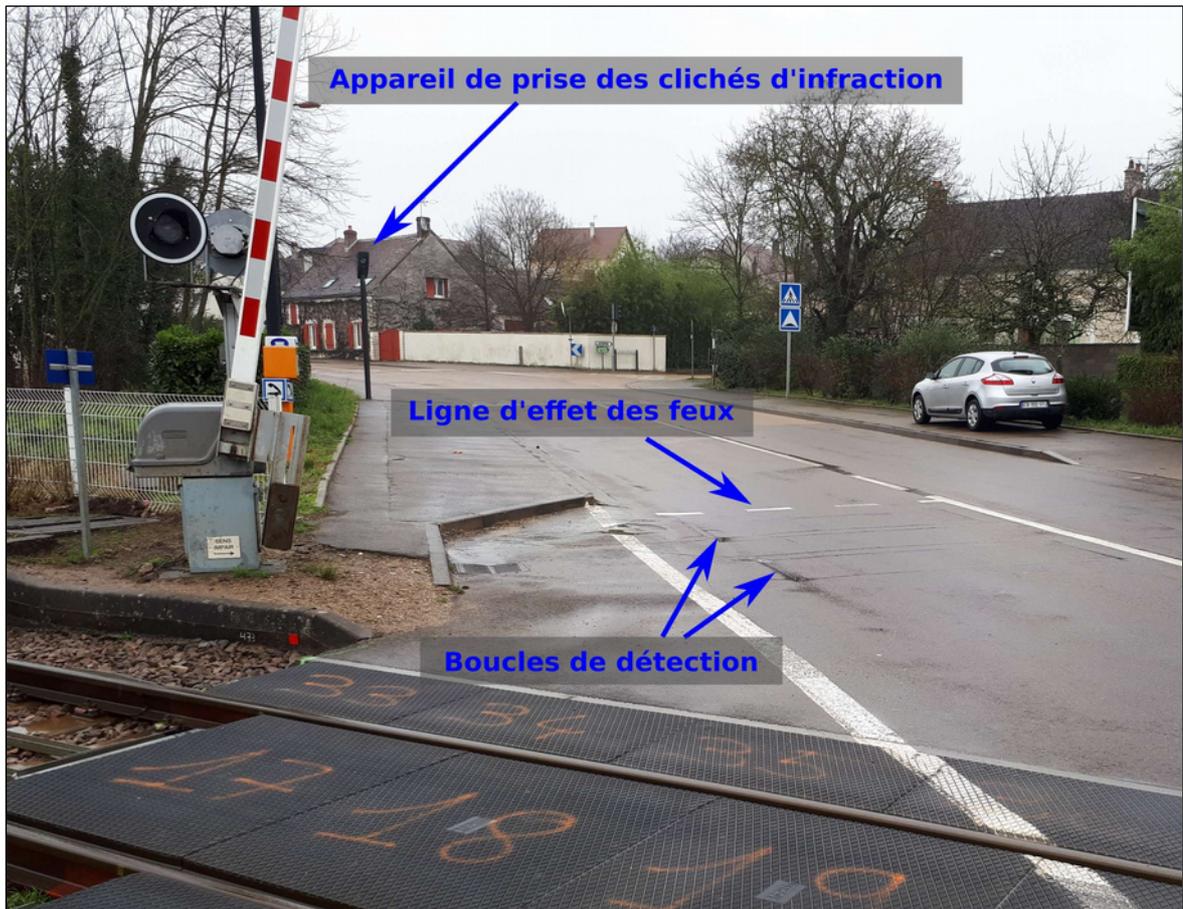
Figure 9 : Ligne d'effet des feux et dispositif de contrôle automatisé dans le sens de circulation du véhicule accidenté

Le processus de contrôle s'active 3 secondes après l'activation du feu rouge afin de permettre aux usagers de s'arrêter en toute sécurité pour respecter la signalisation clignotante, de façon analogue au feu orange pour les feux tricolores. Les véhicules qui franchissent la LEF après le délai de sécurité sont alors flashés une première fois au début du franchissement de la ligne, puis une seconde fois lorsqu'ils ont poursuivi leur course.

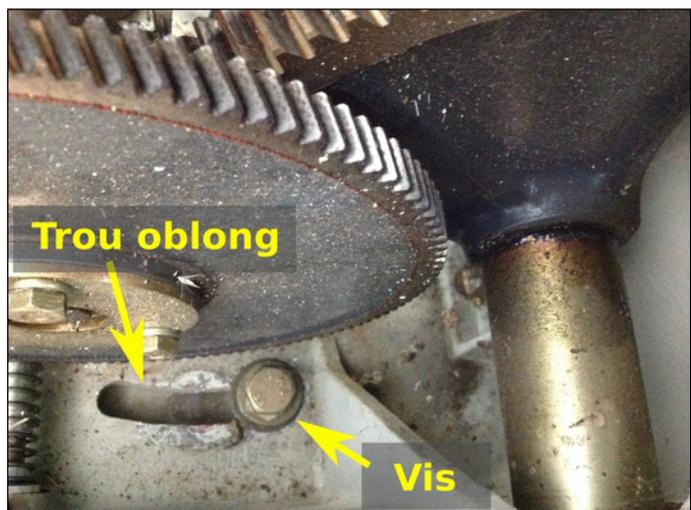
Figure 13 : Vue de l'intérieur d'un mécanisme de demi-barrière similaire à celui équipant le PN n° 19

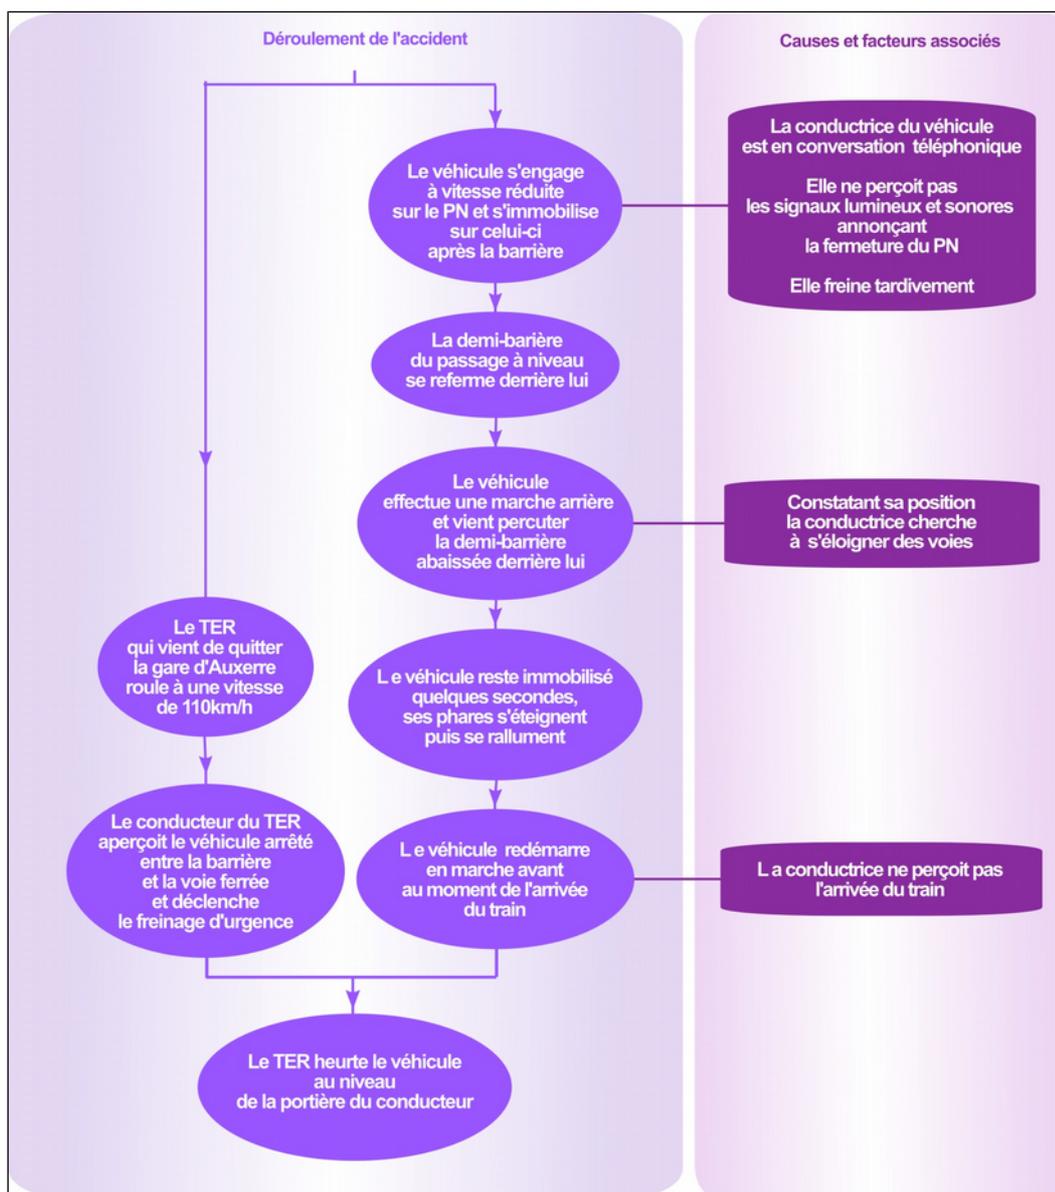
La cause directe de l'accident est le redémarrage subit du véhicule léger en marche avant lors de l'arrivée du train, alors que le véhicule était précédemment arrêté entre la voie ferrée et la demi-barrière sans empiéter sur le gabarit du passage du train.

Les témoignages recueillis et les investigations réalisées par les enquêteurs du BEA-TT n'ont pas permis de déterminer avec certitude le scénario ayant conduit à l'accident ainsi que les causes de l'arrêt du véhicule après la demi-barrière du passage à niveau et de son redémarrage au moment de l'arrivée du train.

Pour leur analyse, les enquêteurs du BEA-TT ont retenu une hypothèse qui leur semble la plus plausible. Le schéma ci-après présente cette hypothèse ainsi que les causes et les facteurs associés identifiés.

Figure 21 : Schéma des causes et des facteurs associés

Promouvoir auprès des instances européennes le recueil par ce moyen des paramètres de fonctionnement non seulement des systèmes de sécurité, mais aussi d'autres équipements dont les conditions d'utilisation constituent des informations utiles à la reconstitution des circonstances des accidents.
