BEA-TT

*Rapport d'enquête technique
sur la collision entre un TGV
et un ensemble routier porte-char
survenue le 15 octobre 2013
sur le PN n° 128
à Saint-Rémy-de-Sillé (72)*

mai 2015

Affaire n° BEATT-2013-010

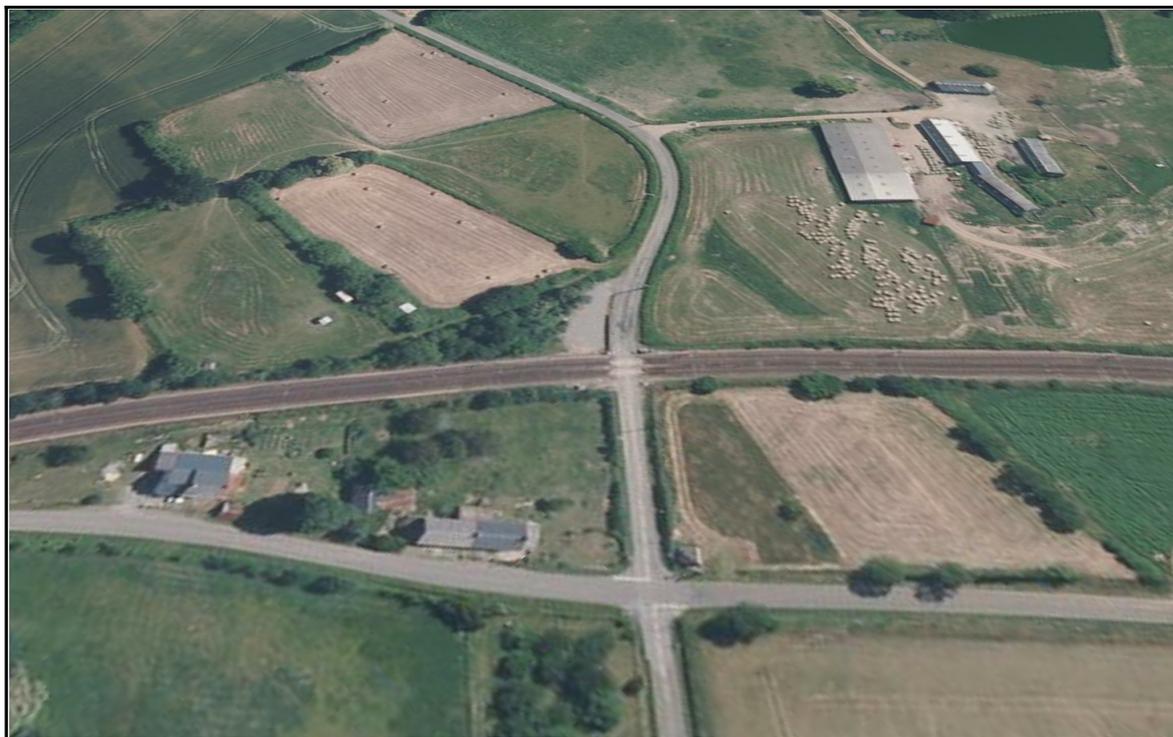
Figure 1 : Le lieu de l'accident

Le 15 octobre 2013 vers 20h21, un train à grande vitesse (TGV) circulant sur la ligne ferroviaire du Mans à Rennes en direction de Saint-Brieuc percute, sur le passage à niveau n° 128 sis sur la commune de Saint-Rémy-de-Sillé dans la Sarthe, un ensemble routier composé d'un tracteur et d'une semi-remorque de type porte-char qui transporte deux engins agricoles.

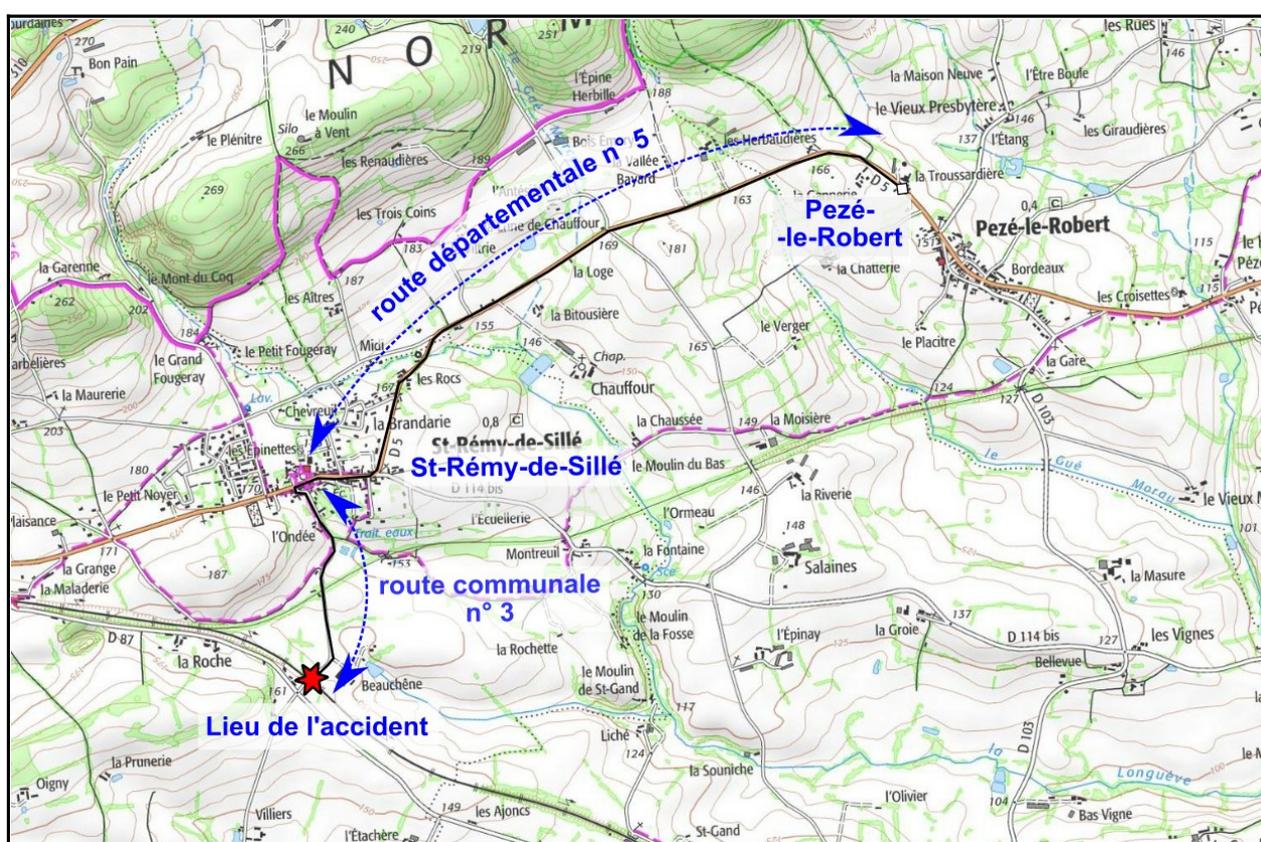
Figure 10 : Le trajet de l'ensemble routier entre Pezé-le-Robert et le lieu de l'accident

Il a quitté Pezé-le-Robert vers 20h10 en direction de Saint-Rémy-de-Sillé en empruntant la route départementale n° 5 et, suivant les indications qui lui avaient été données, a tourné à gauche dans le centre de ce bourg pour emprunter la route communale n° 3 conduisant au passage à niveau n° 128.

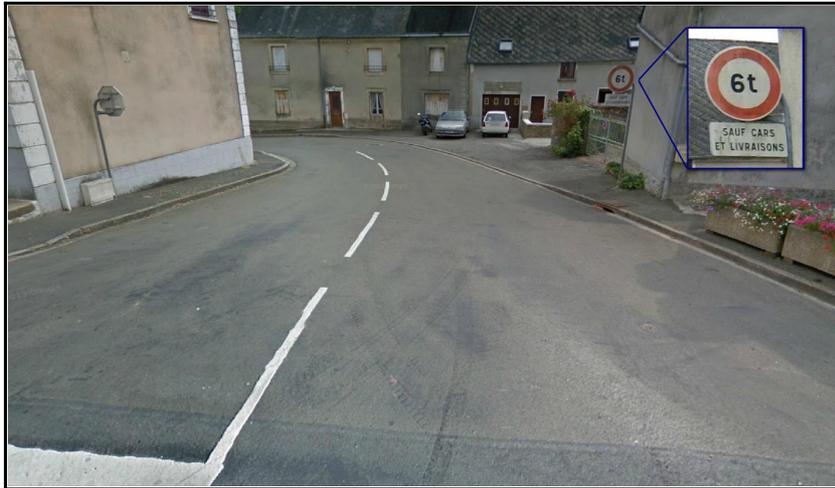
Figure 11 : Vue de l'accès à la route communale n° 3 depuis son carrefour avec la RD 5.

L'interdiction aux véhicules dont le poids total autorisé en charge ou le poids total roulant autorisé excède 6 tonnes d'accéder à cette route, est indiquée à son carrefour avec la RD 5, situé dans le centre-bourg de Saint-Rémy-de-Sillé, par un panneau de type B13 « *interdit au plus de 6 t* » complété par un panonceau portant la mention « *sauf cars et livraisons* ». La figure ci-après montre l'implantation de ce panneau en bordure droite de la chaussée de la route communale n° 3.

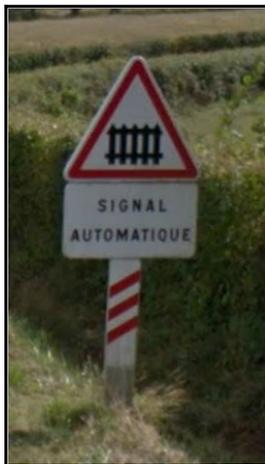
Figure 12 : Vue du panneau de signalisation en place à 150 m du passage à niveau n° 128

- à 150 m de l'emprise ferroviaire, par un panneau de type A7 « *passage à niveau muni de barrières* » complété par un panonceau portant l'indication « *signal automatique* » et par la première balise J10 ;
- à 100 m de cette emprise, par un panneau de type A2a « *cassis ou dos-d'âne* » complété par un panonceau portant l'indication « *véhicules surbaissés attention* » et par la seconde balise J10 ;
- à 50 m, par la troisième balise J10.
