**RAPPORT  
D'ENQUÊTE TECHNIQUE**  
**sur la dérive du TER n° 848973**  
**entre Formerie (60), Serqueux (76)**  
**et Sommery (76)**  
**le 20 octobre 2015**

**Bureau d'Enquêtes sur les Accidents  
de Transport Terrestre**

Affaire n° BEATT-2015-013

**Rapport d'enquête technique  
sur la dérive du TER n° 848973  
entre Formerie (60), Serqueux (76) et Sommery (76)  
le 20 octobre 2015**

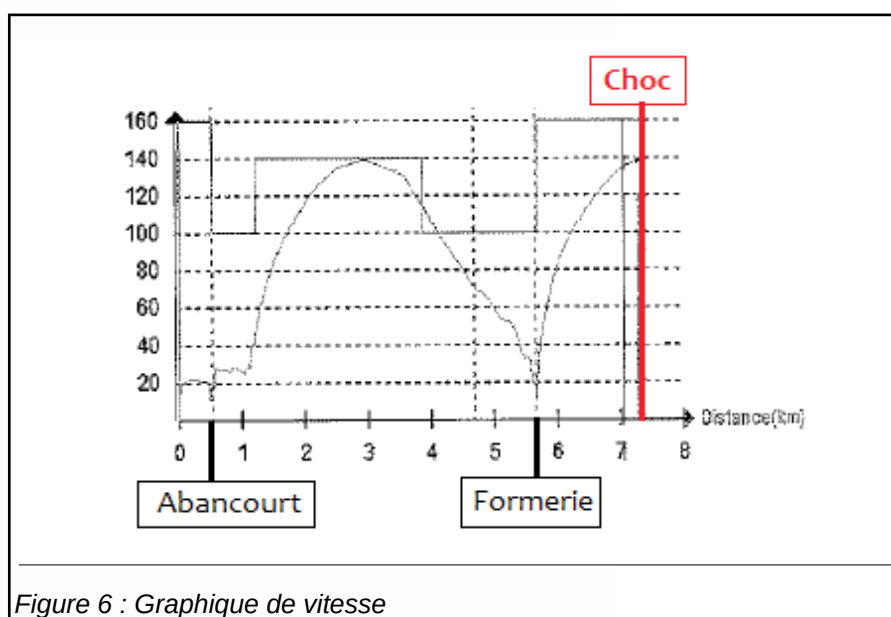
L'examen du graphique des vitesses permet de vérifier le bon fonctionnement du freinage lors de l'arrêt de Formerie puis de la montée régulière de la vitesse jusqu'à 139 km/h.

Le listing des données enregistrées peu avant le choc montre que les actions du conducteur ont été conformes aux prescriptions. Ensuite, les données deviennent incohérentes sous l'effet des avaries des circuits électriques puis s'arrêtent lors de la disparition de la tension.

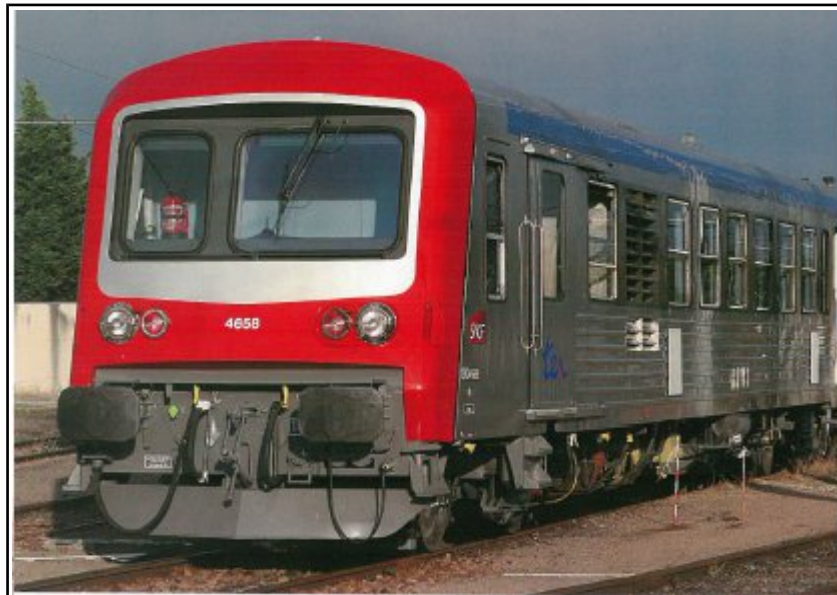
Figure 18 : Avant d'un automoteur X 4500

Sur les matériels anciens, comme par exemple les automoteurs de la série X 4500, le chasse-obstacles est pratiquement à la verticale de l'attelage et de la face avant du véhicule. En outre, comme il a une fonction de chasse-neige, il a un profil en soc et sa face active forme un dièdre assez marqué destiné à évacuer la neige et les obstacles vers les côtés.

Sa hauteur, mesurée sur une motrice équipée de roues neuves, est de 220 mm au-dessus du rail et de 190 mm sur une autre avec des roues mi-usées.

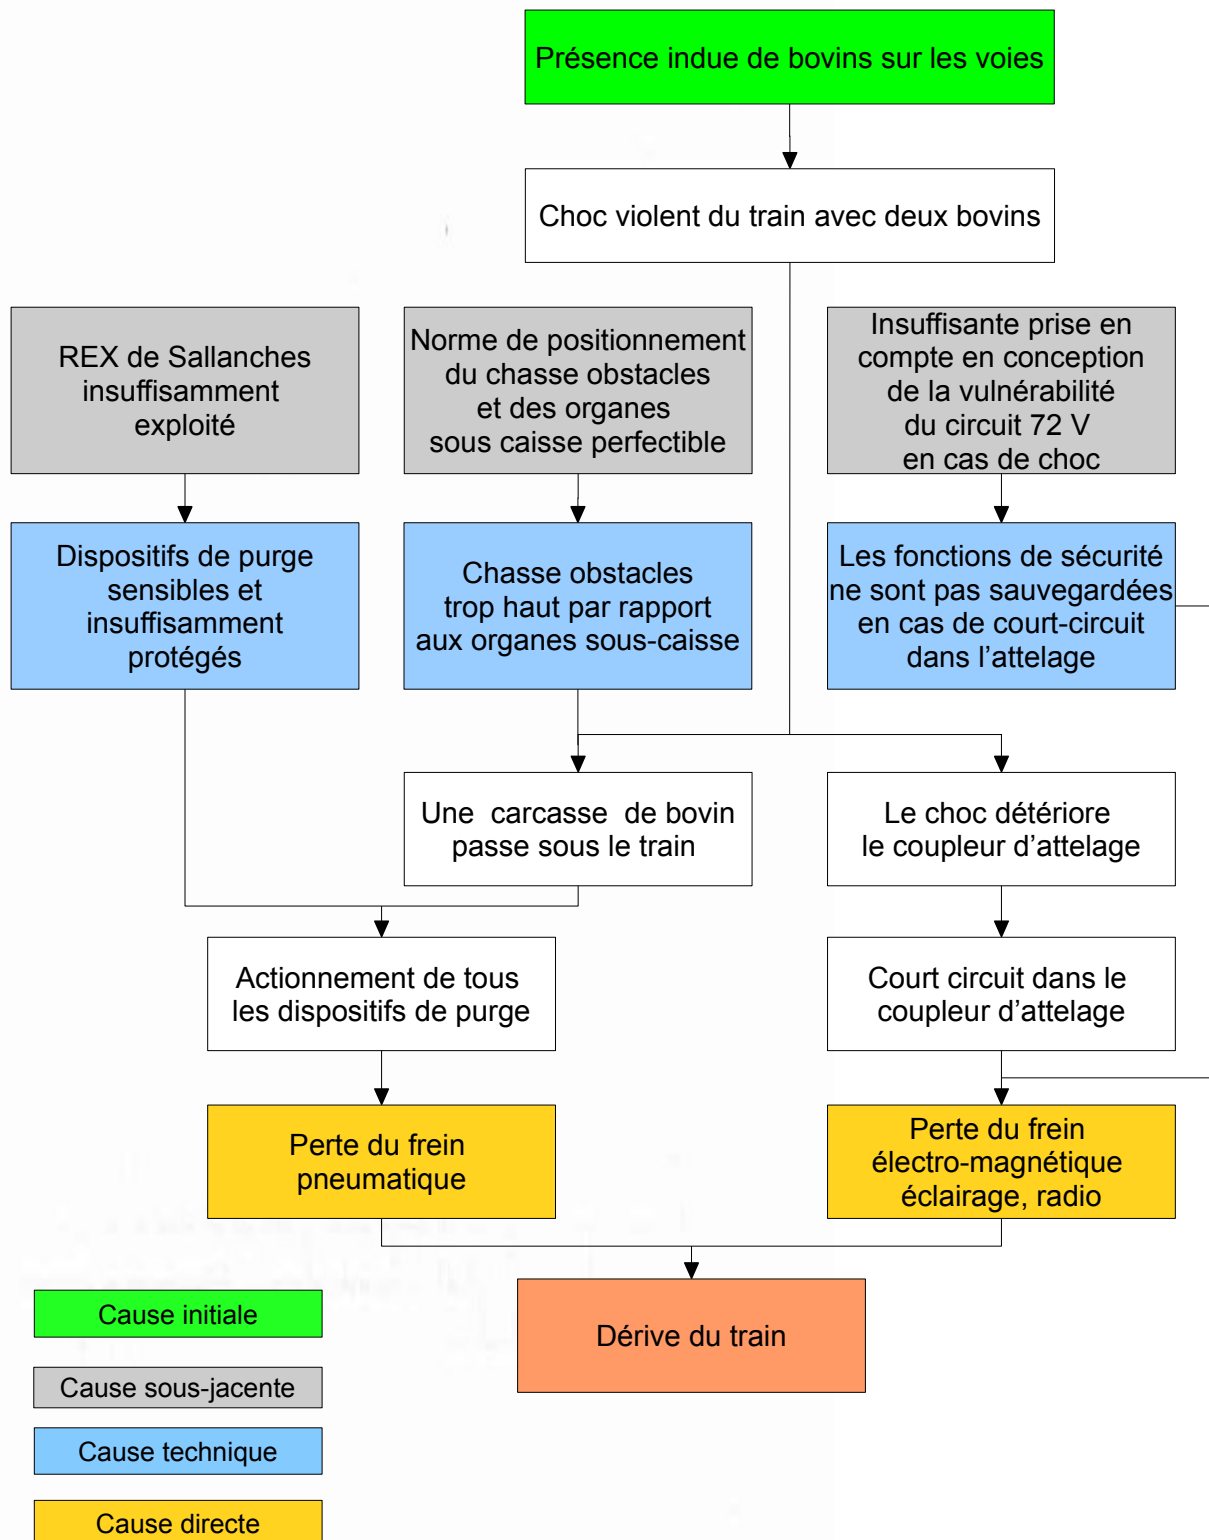
### 5.1 - Arbre des causes

La dérive du train n° 848973 a été causée par la perte de l'ensemble de ses capacités de freinage pneumatique et électromagnétique après un choc à pleine vitesse contre deux bovins se trouvant indûment sur la voie.

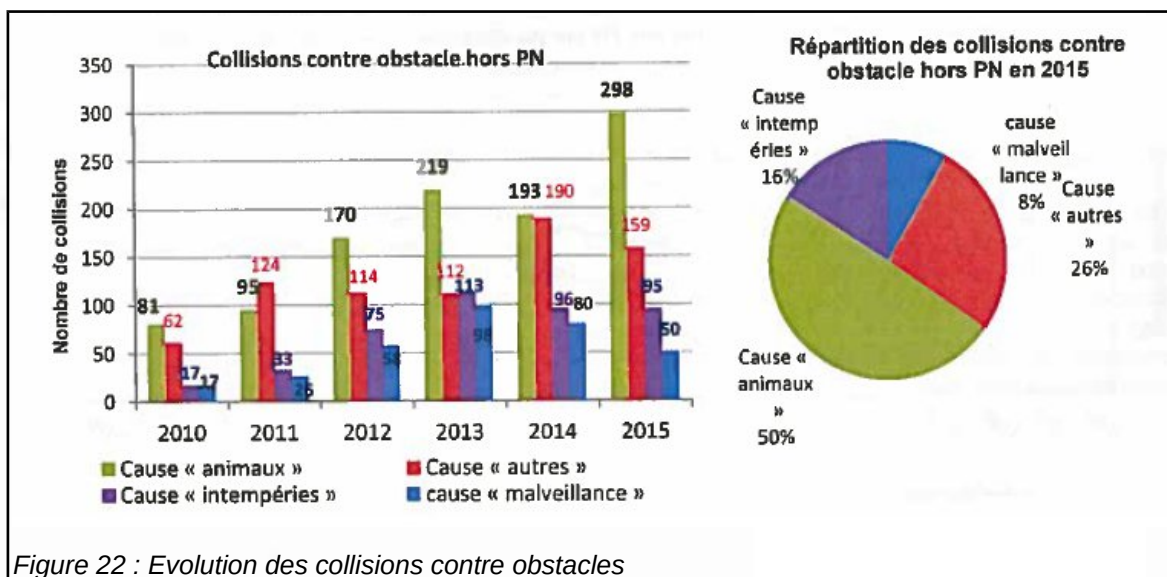
L'évolution de l'accidentalité relative aux chocs contre des obstacles hors passages à niveau subit une évolution inquiétante depuis plusieurs années comme le montrent les statistiques publiées par la SNCF dans son rapport annuel.

Or, si les principes de sécurité passive des matériels prennent bien en compte les collisions contre des véhicules aux passages à niveau, la vulnérabilité des matériels en cas de choc contre des obstacles plus petits et notamment ceux susceptibles de passer sous le train apparaît moins bien traitée.

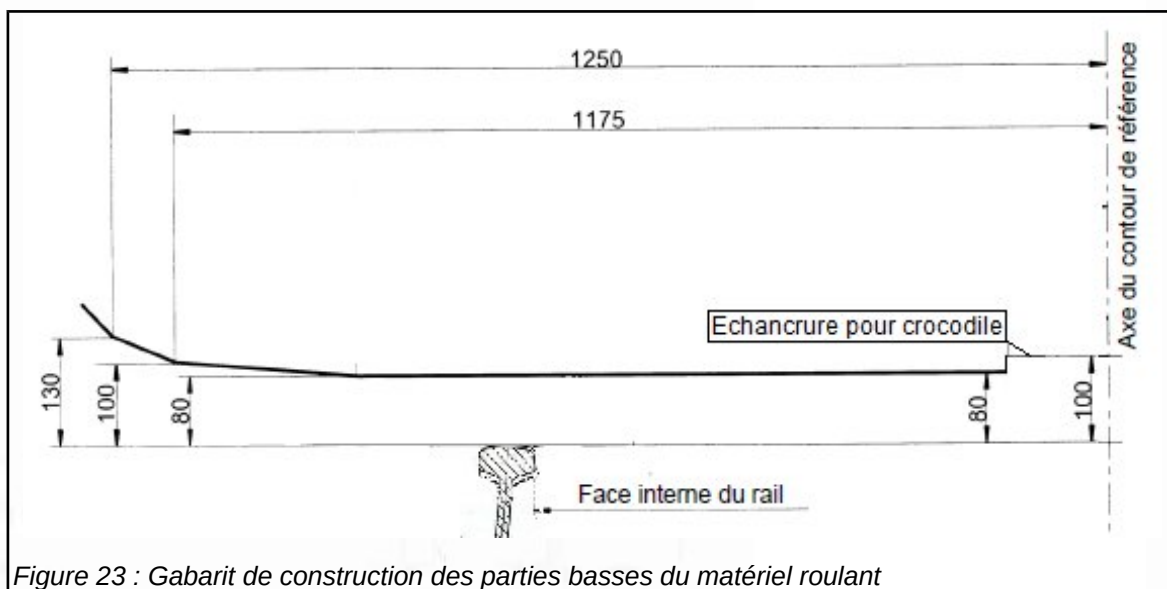
Actuellement, les règles de positionnement des chasse-obstacles sont régies par la fiche UIC 505-1 « Gabarit de construction du matériel roulant ».

La zone centrale, ménagée pour le « crocodile<sup>6</sup> » et située à 100 mm au-dessus du rail, est la plus contraignante.
