**RAPPORT  
D'ENQUÊTE TECHNIQUE**  
sur la collision  
entre un train de voyageurs  
et un ensemble routier surbaissé  
survenue le 21 avril 2015  
sur le PN n° 41 à Nangis (77)  
Décembre 2016

Affaire n° BEATT-2015-006

**Rapport d'enquête technique  
sur la collision  
entre un train de voyageurs  
et un ensemble routier surbaissé  
survenue le 21 avril 2015  
sur le PN n° 41 à Nangis (77)**

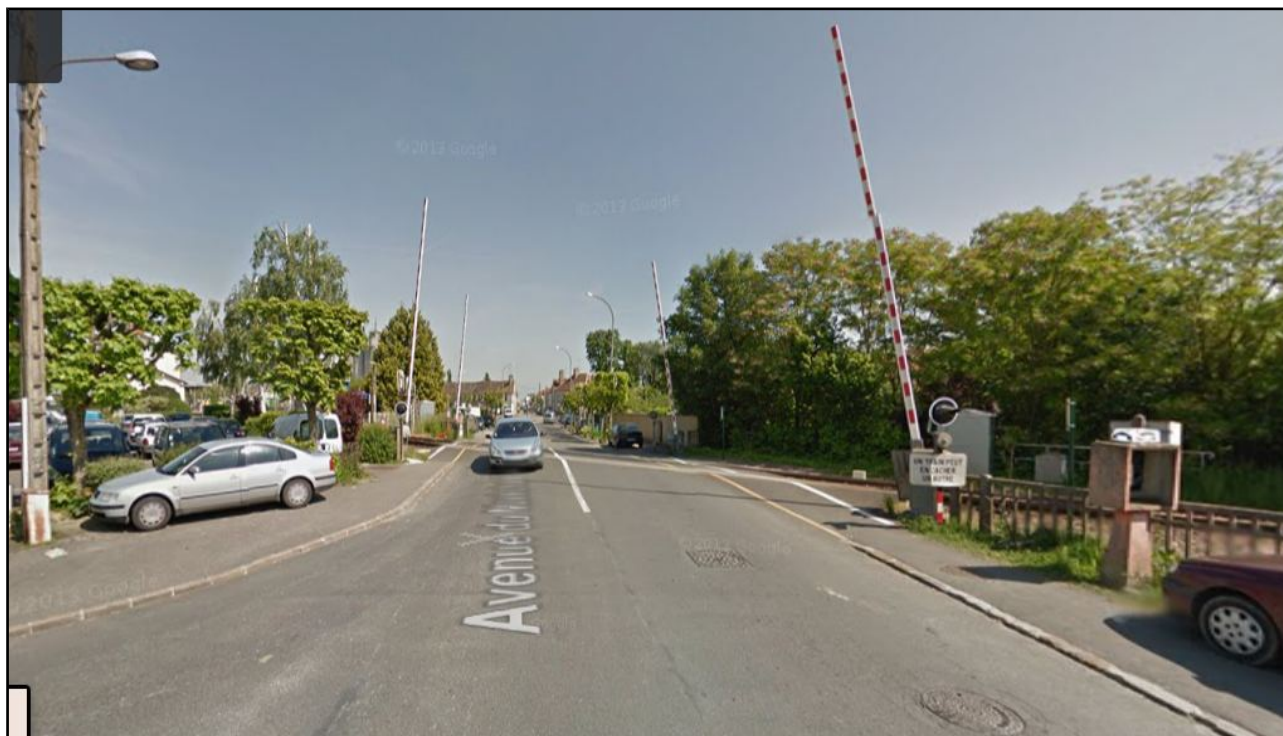
*Figure 8 : L'arrivée sur le passage à niveau n° 41, dans le sens de circulation de l'ensemble routier accidenté. Le train arrivait de droite sur la première voie ferrée.*

La signalisation routière a été complétée par la pose dans chaque sens de circulation de panneaux de danger de type A2a « cassis ou dos d'âne » complétés par un cartouche M9i comportant la mention « véhicules surbaissés attention ».

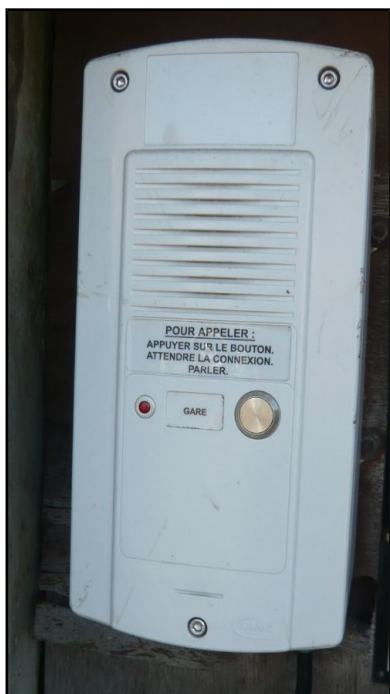
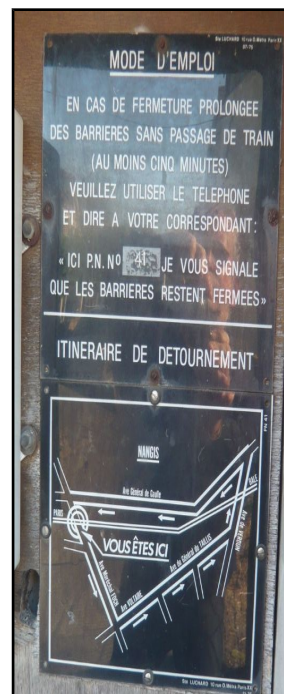
**Figure 11 : Le téléphone du passage à niveau.**

**Figure 12 : Le mode d'emploi du téléphone, avec l'itinéraire de détournement.**

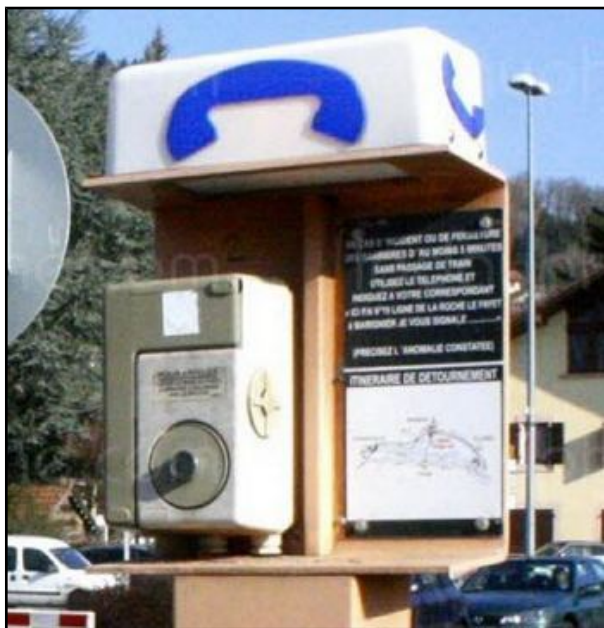
**Figure 13 : Un téléphone de PN avec un support de type "autoroute".**

Les coffrets en béton des téléphones équipant le passage à niveau ont été remplacés par des supports de type autoroutier.

Après l'accident, les coffrets en béton ont été remplacés par des supports de type « autoroute ».

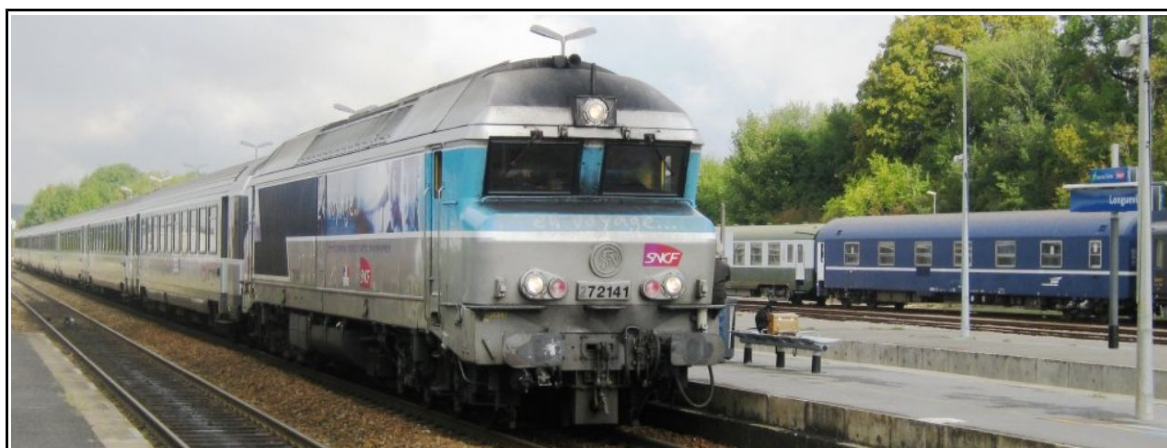
**Figure 19 : La locomotive accidentée, la 72 141, et ses voitures Corail en gare de Longueville avant l'accident.**

Après l'accident, le train est déraillé, à cheval sur le bord du quai de la gare de Nangis. La face avant inférieure de la locomotive présente une trace de choc sur toute sa largeur.

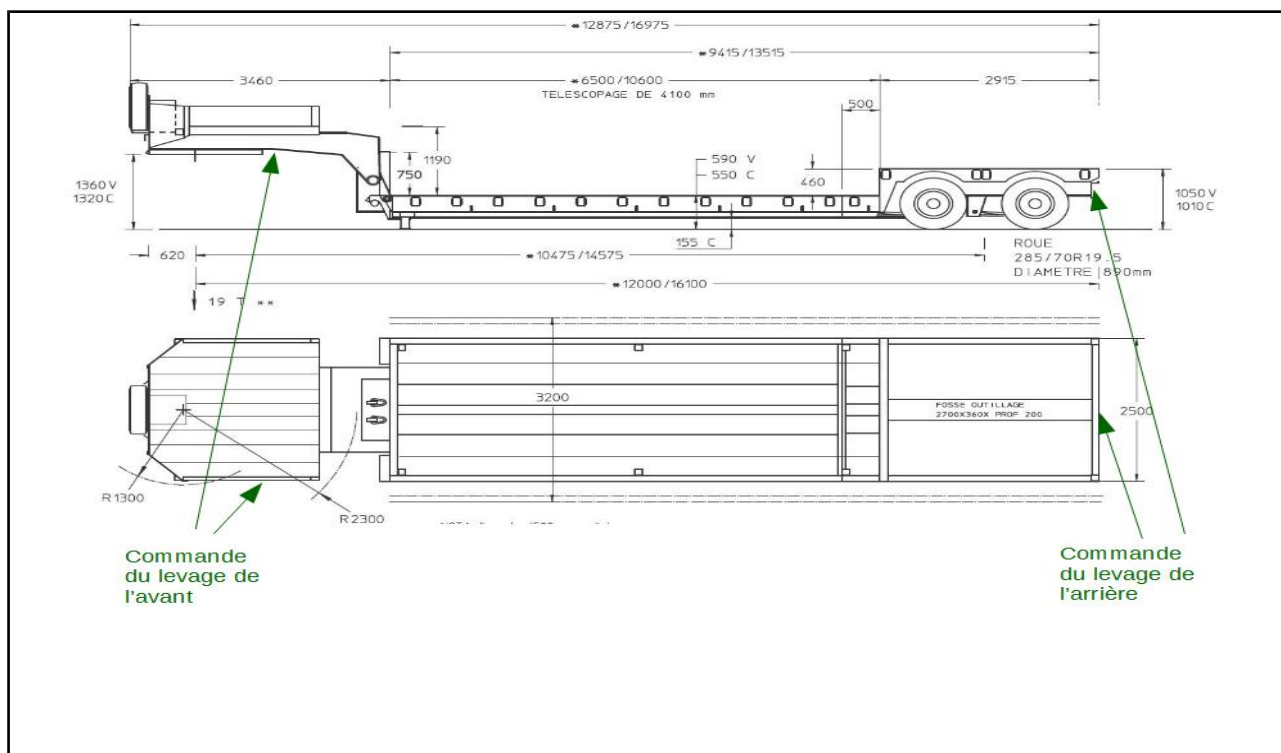
**Figure 23 : Plan de la semi-remorque accidentée, avec la localisation des manettes de relevage de la suspension.**

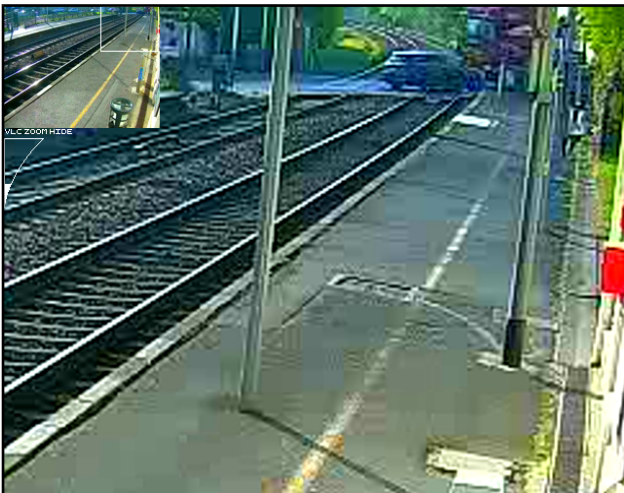
De T0-5'11' à T0-5'06', l'ensemble routier s'engage sur le passage à niveau et s'y immobilise.

*Figure 33 : À T0-5'11, les barrières se sont ouvertes. L'ensemble routier pénètre sur le passage à niveau, au fond à droite.*

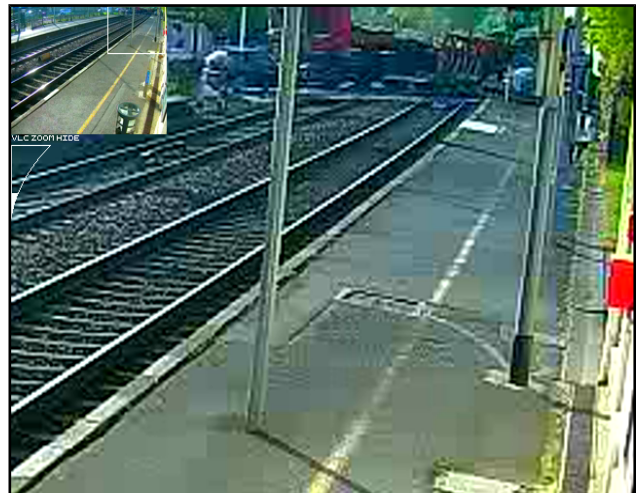
*Figure 34 : À T0-5'06", l'ensemble routier s'immobilise en travers des voies ferrées.*

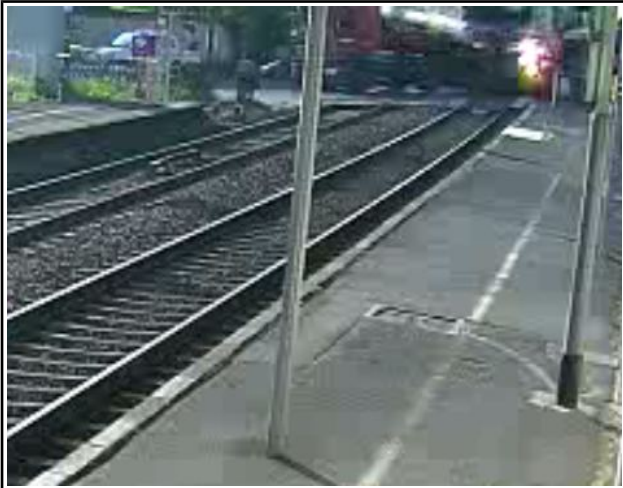
À T0, le train percute l'ensemble routier. Il grimpe sur le quai qu'il défonce sur toute sa longueur, tandis que du ballast mitraille les abords et que des objets métalliques, notamment un outil aratoire de couleur rouge, survolent les voies et quais avoisinants, heureusement vides.

Figure 37 : À T0, le train heurte l'ensemble routier.

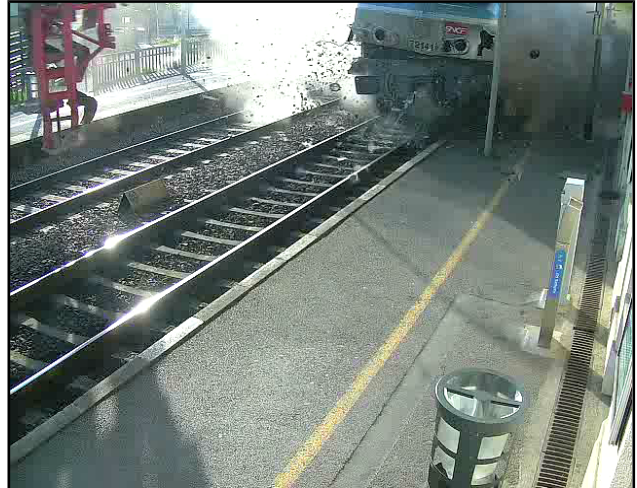
Figure 38 : À T0+0'03'' le train qui a déraillé, grimpe sur le quai.

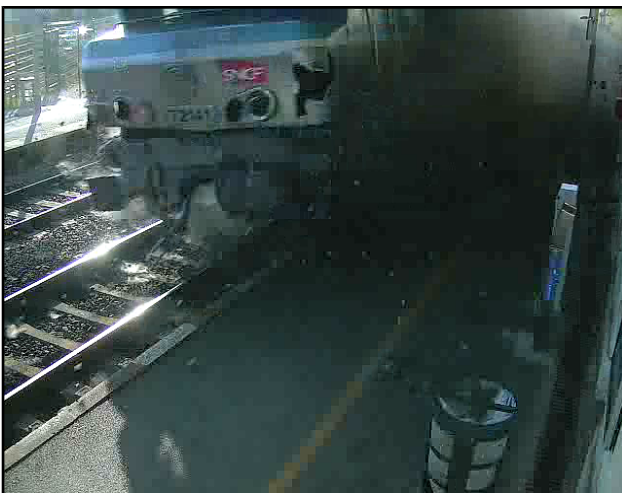
Figure 39 : À T0+0'04'', le train défonce le quai, heureusement vide de personnes.

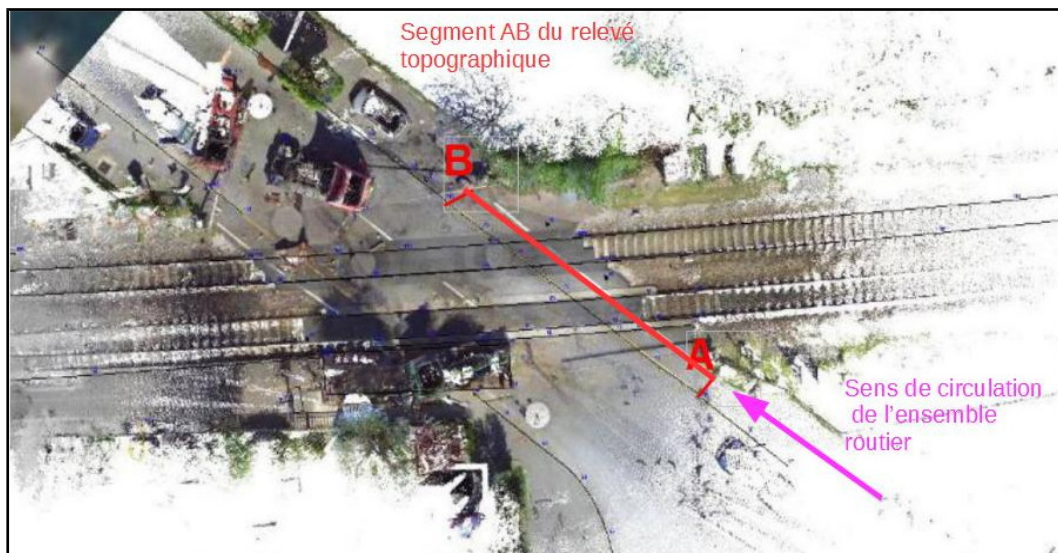
**Figure 44: Segment AB de relevé topographique du passage à niveau.**

La différence d'altitude entre le point le plus haut du passage à niveau, à son entrée dans le sens de circulation de l'ensemble routier, et son point bas est de 55 cm.
