**BEA-TT**

*Rapport d'enquête technique  
sur le déraillement d'un wagon  
de combustible nucléaire utilisé  
survenu le 23 décembre 2013  
dans le triage du Bourget  
à Drancy (93)*

*juillet 2015*

Affaire n° BEATT-2013-013

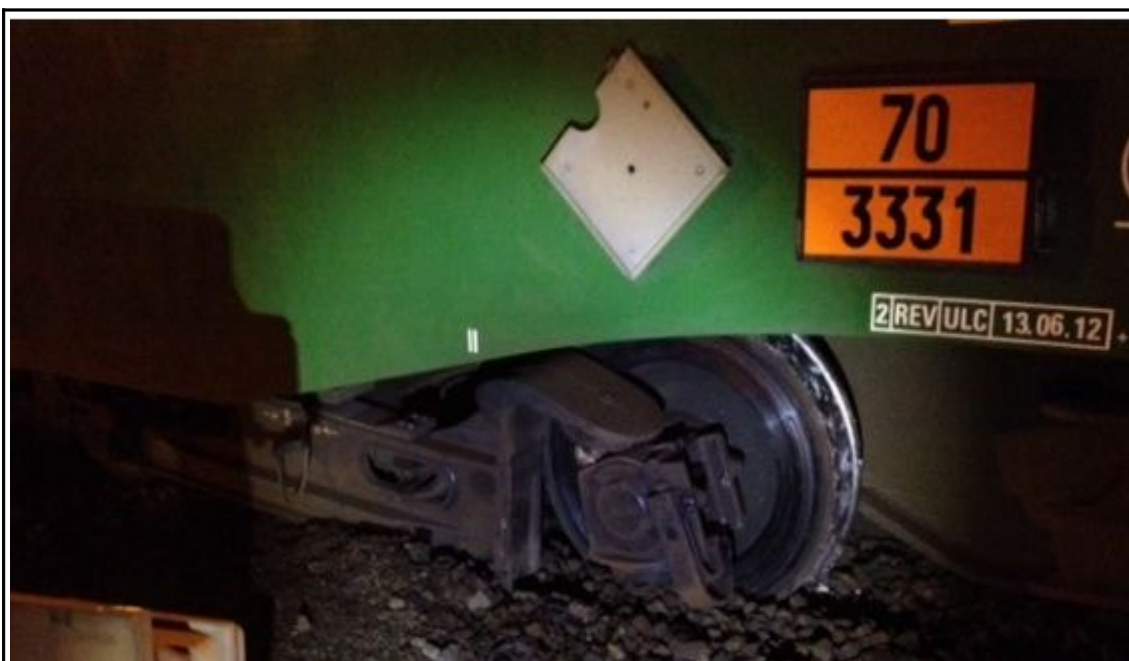
Figure 3 : Gros plan sur les codes matières dangereuses portés par le wagon  
 – Code danger 70 : radioactivité  
 – Code matière 3331 : matières radioactives fissiles transportées sous arrangement spécial

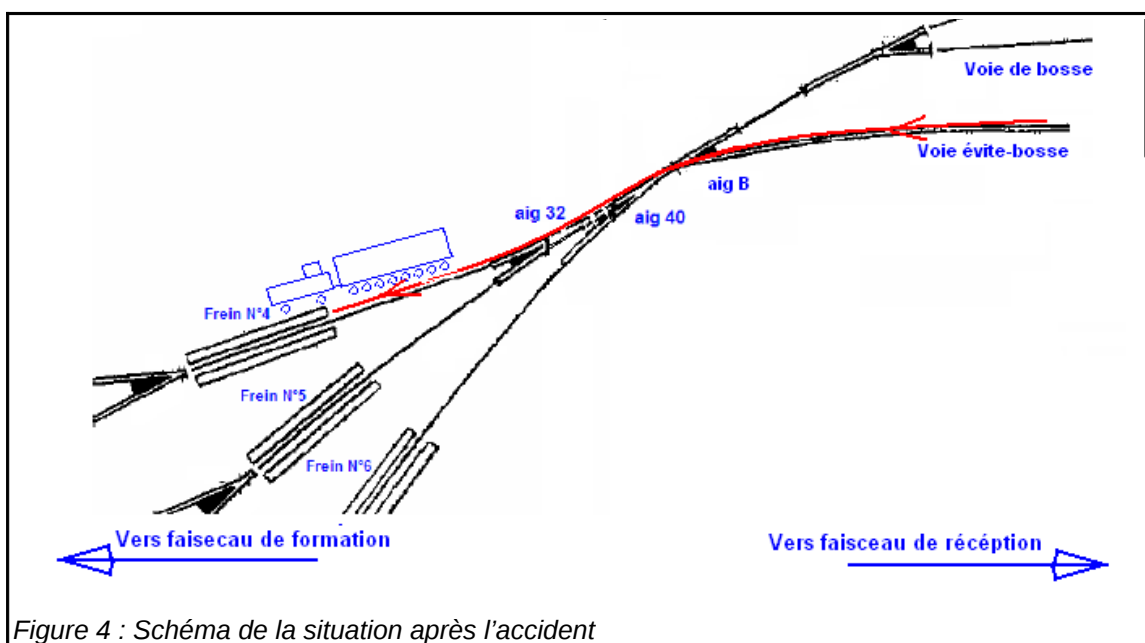
Le wagon et l'engin de manœuvre sont immobilisés à l'entrée du faisceau de formation, sur le frein de voie primaire n° 4. Les deux bogies arrière du wagon sont déraillés d'environ 30 cm vers la gauche.

La voie est détériorée sur 50 m environ depuis la pointe de l'aiguille 32 jusqu'au point d'arrêt du wagon.

Figure 4 : Schéma de la situation après l'accident

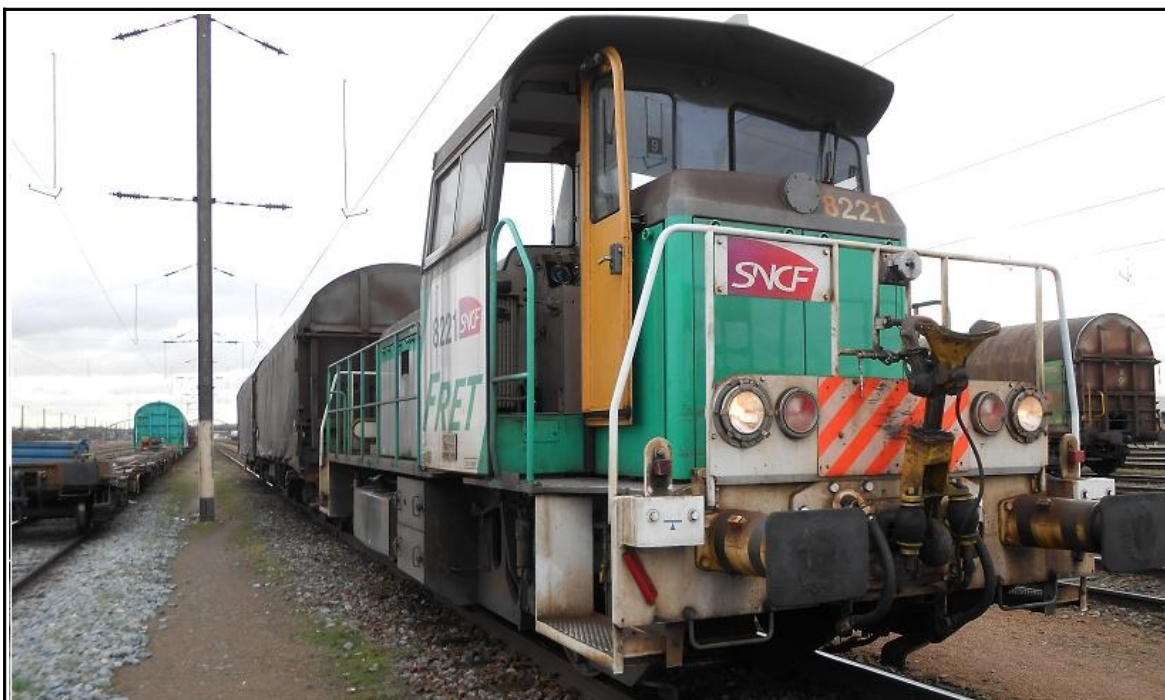
Figure 25 : Reconstitution de la manœuvre avec le locotracteur Y 8221 et deux wagons chargés

La reconstitution a permis de vérifier qu'une vitesse significativement supérieure à 30 km/h est impossible en raison des faibles capacités d'accélération du locotracteur concerné et de la présence du limiteur de vitesse.

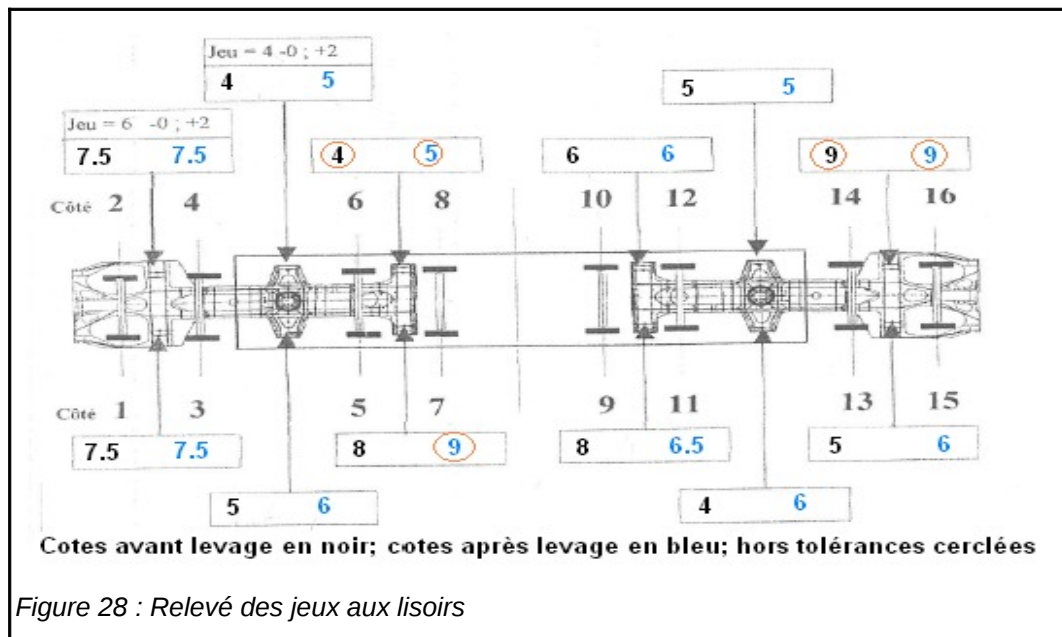
On constate de faibles écarts par rapport aux tolérances.

À ce niveau, ces écarts ne sont pas significatifs car il y a une part aléatoire dans les mesures, liée aux frottements dans les rotules qui peuvent gêner le bon positionnement des châssis et au fait que la planéité de la voie n'est pas garantie.

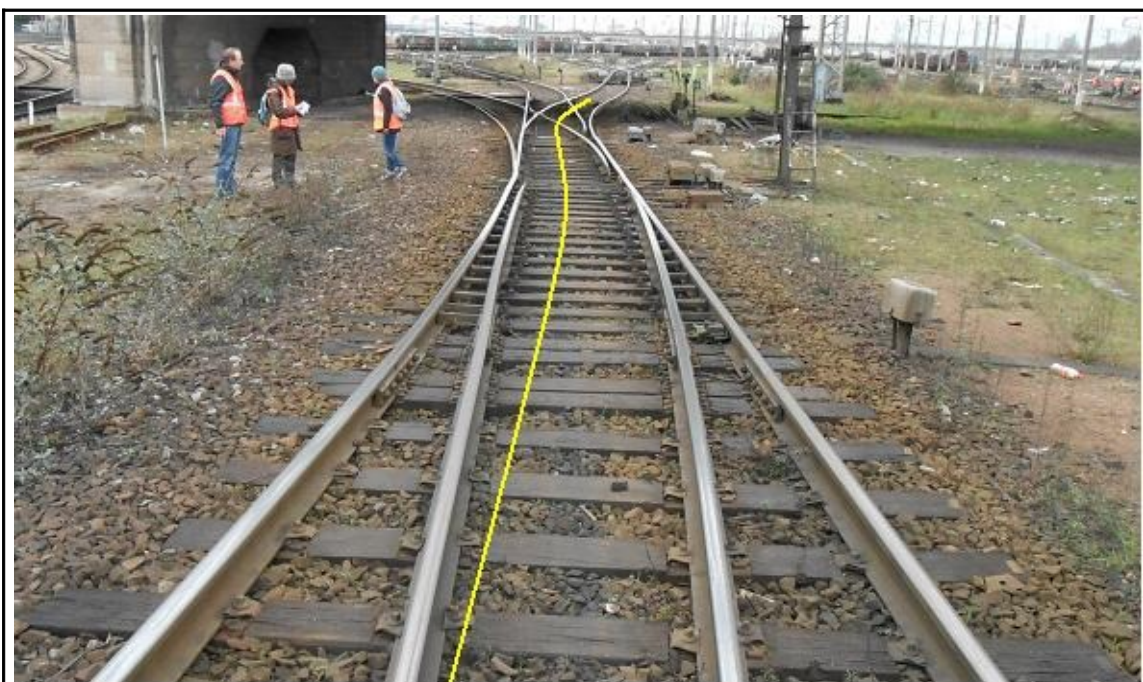
Figure 29 : Tracé sinueux de l'itinéraire concerné

Sur le branchement 3 voies 32/40, les flèches maximales sont de 70 mm en pointe de l'aiguille 32 et de 77 mm à proximité du cœur correspondant respectivement à des rayons de 179 m et de 162 m, légèrement inférieurs au rayon minimal de 190 m prescrit par le

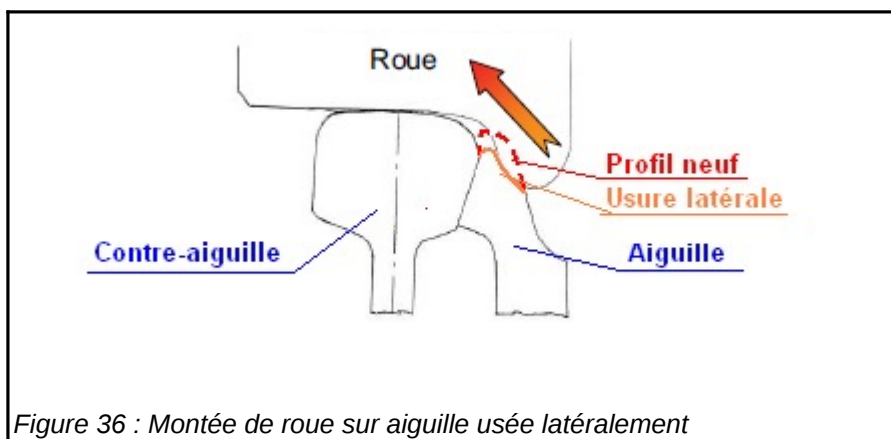
Or, lorsque l'aiguille présente une usure latérale importante, il y a risque de montée du boudin d'une roue sur celle-ci, puis sur le contre-aiguille.

Figure 36 : Montée de roue sur aiguille usée latéralement

Ce risque est plus grand si le boudin est neuf ou peu usé, ce qui est le cas des essieux du wagon concerné.

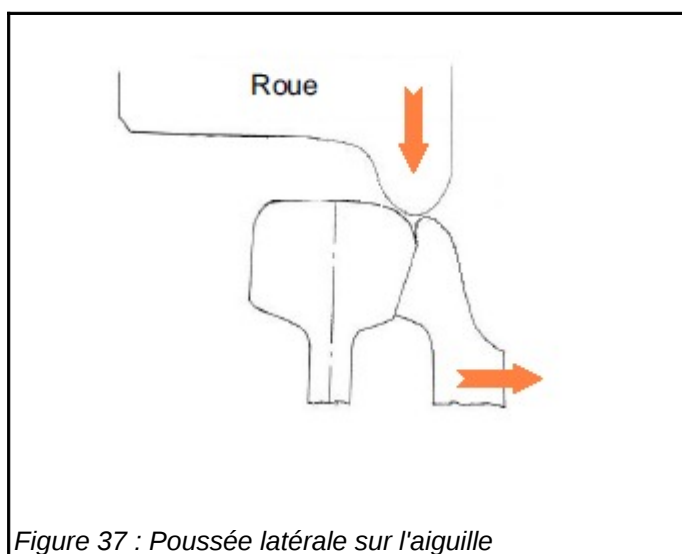
Lors de la montée d'une roue en pointe d'une aiguille courbe, après avoir escaladé le flanc de l'aiguille, le boudin tend à pénétrer dans le sillon entre le contre-aiguille et l'aiguille et à écarter celle-ci.

Figure 37 : Poussée latérale sur l'aiguille

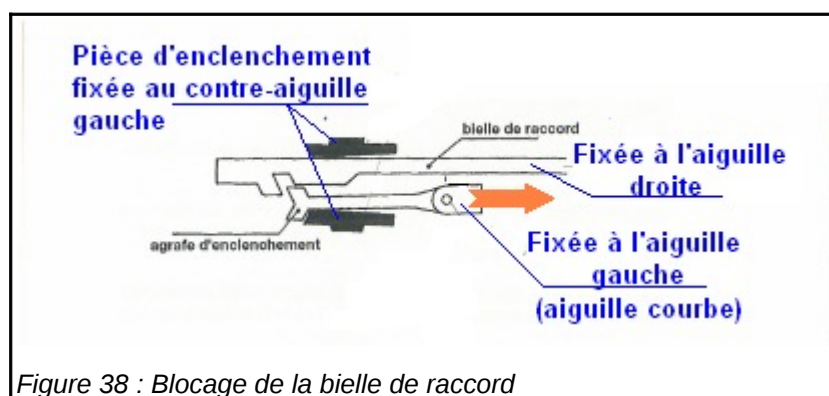
La poussée latérale exercée sur l'aiguille se transmet à l'agrafe d'enclenchement, ce qui a pour effet de coincer la bielle de raccord dans la pièce d'enclenchement.

Figure 38 : Blocage de la bielle de raccord

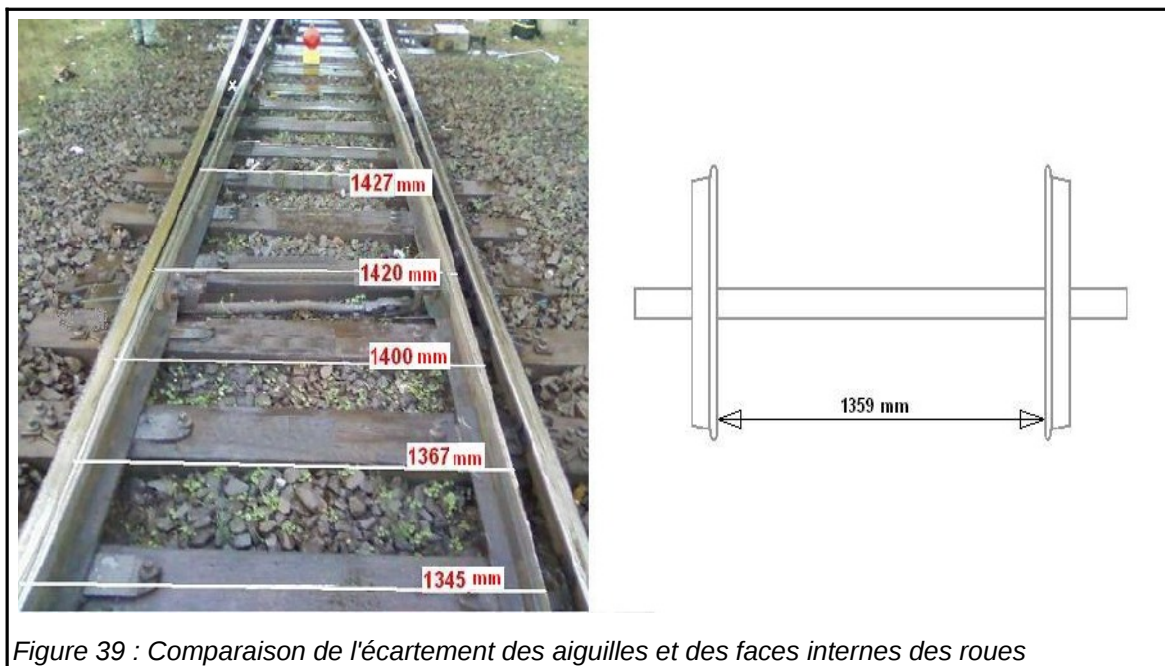
Simultanément, la face interne de la roue droite vient en appui sur l'aiguille droite et pousse celle-ci vers la gauche car l'écartement des faces externes des aiguilles est inférieur à l'écartement des faces internes des roues.

L'extrémité de la bielle de raccord étant bloquée dans le dispositif de calage, le mouvement de l'aiguille droite provoque le flambage de cette bielle de raccord.
