BEA-TT

*Rapport d'enquête technique
sur la dérive d'un wagon
sur une voie principale
à forte pente
le 24 janvier 2013
à Modane (73)*

mai 2015

Affaire n° BEATT-2013-001

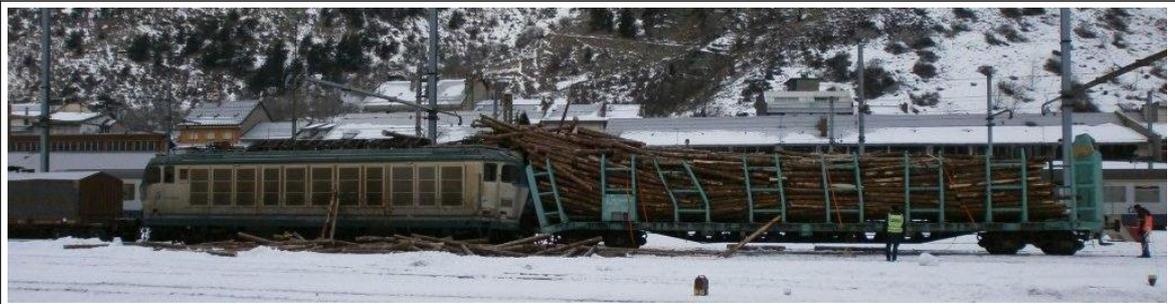
Figure 2 : Vue d'ensemble montrant les rondins projetés par le choc

De nombreux rondins se sont libérés de leurs amarres et ont été projetés à une vingtaine de mètres du point d'arrêt du wagon, signe de la violence du choc due à la vitesse acquise par le wagon dans la descente. Toutefois, aucun n'a pénétré dans la cabine de conduite de l'engin qui a été protégée par le dossier d'extrémité du wagon.

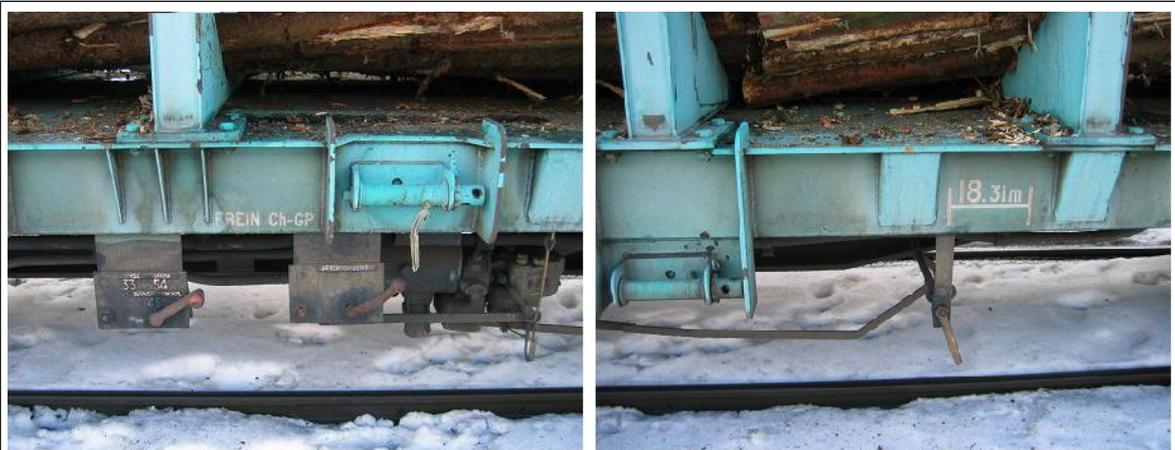
Figure 3 : Position des manettes sur le wagon

Les manettes du frein du wagon sont dans les positions suivantes :

- isolement du distributeur sur « en service » ;
- dispositif vide-chargé sur « chargé » ;
- sélecteur de régime sur « voyageurs ».

Le frein à main est desserré.

Les constatations immédiates faites sur le wagon en cause après la collision ont relevé que la poignée d'isolement du frein était sur « *en service* ».

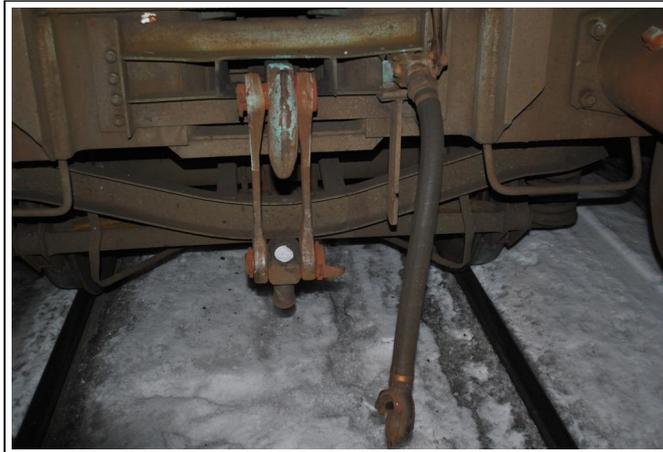
Figure 6 : Vue de l'arrière du 13^e wagon

Aucune cale, qui aurait pu être utilisée pour tenter d'immobiliser le wagon dételé n'a été remarquée par les enquêteurs à cet endroit.

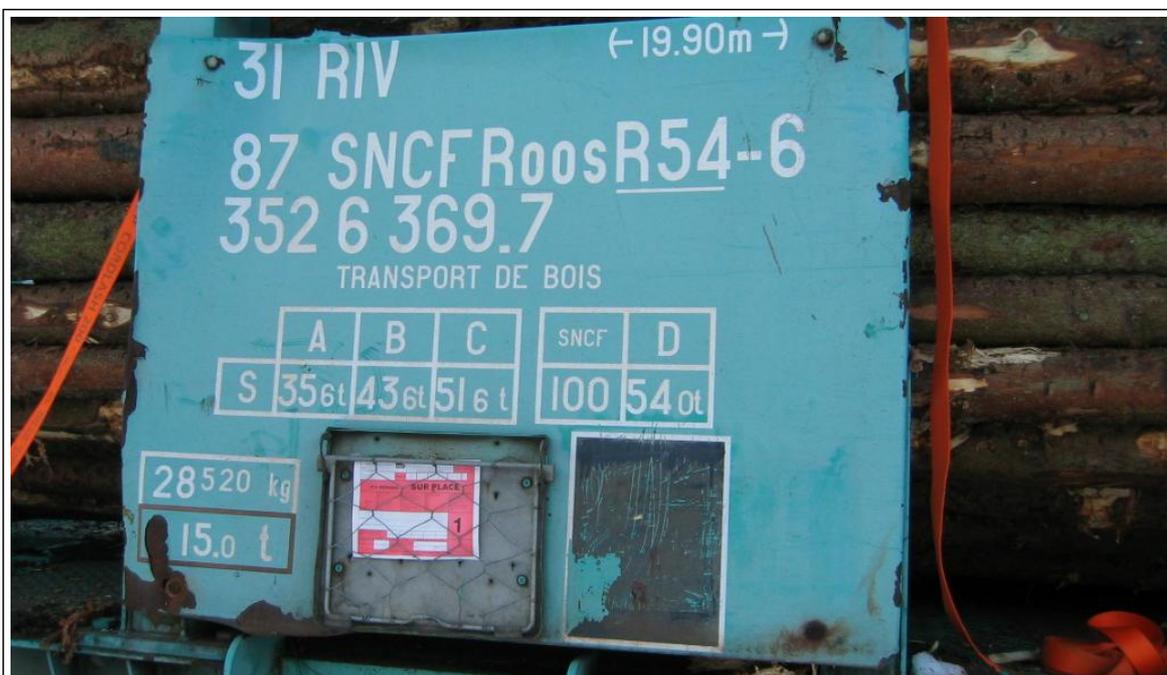
Figure 8 : La plaque d'inscriptions du wagon accidenté

Son distributeur de frein est du type C3A et sa dernière révision date de février 2002 pour une périodicité de 18 ans. Il n'a fait l'objet d'aucun signalement de dysfonctionnement depuis qu'il a été monté sur ce wagon en mars 2002.

Les seules interventions sur l'équipement de frein du wagon sont une réparation de la commande de changement de régime et des remplacements de semelles.

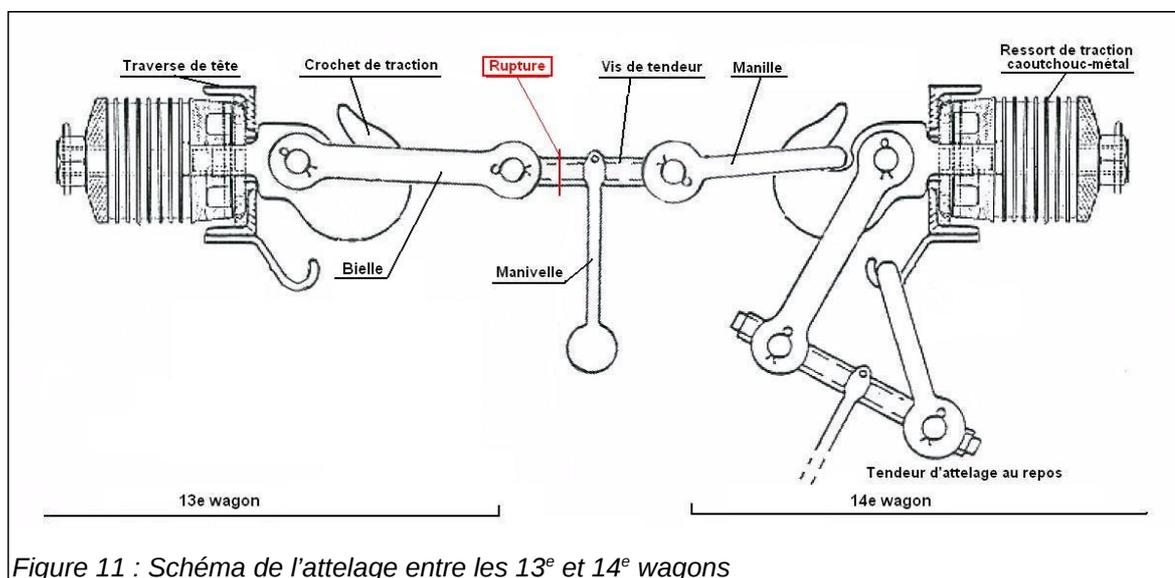
Figure 11 : Schéma de l'attelage entre les 13^e et 14^e wagons

Il s'agit d'un attelage de type classique spécifié pour supporter des efforts de 850 kN.

Ce type d'attelage équipe la majorité du parc européen de wagons. Les ruptures sont rares mais pas exceptionnelles et se produisent très généralement en tête ou au milieu du train.

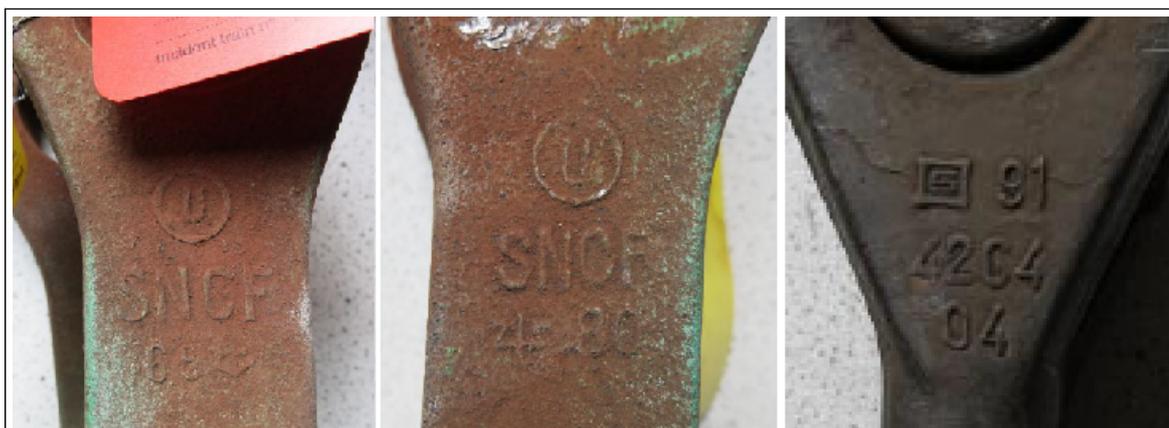
Figure 12 : Marquages des bielles et de la manille

La manille porte un marquage différent indiquant sa fabrication en 1991 par la société MSI et sa constitution en acier 42C4. Il s'agit d'un fournisseur reconnu et d'un acier admis par la norme NF F 10-407 mais ce marquage n'atteste pas la conformité à une norme précise.

La vis de tendeur ne porte pas de marquage.

Il apparaît donc que ce tendeur a été constitué, à un moment donné, après 1991, avec des pièces plus ou moins anciennes et dont certaines sont de provenance et de caractéristiques inconnues.

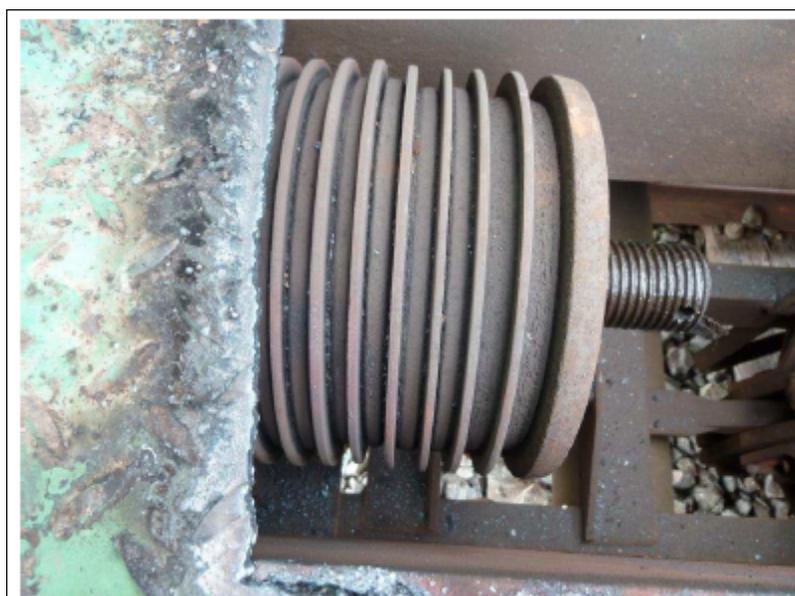
Figure 15 : Vue du bloc de traction de l'attelage rompu

Sur les wagons impliqués, l'examen visuel de ces ressorts montre qu'ils sont dans un état correct, cohérent avec la date de révision des wagons.

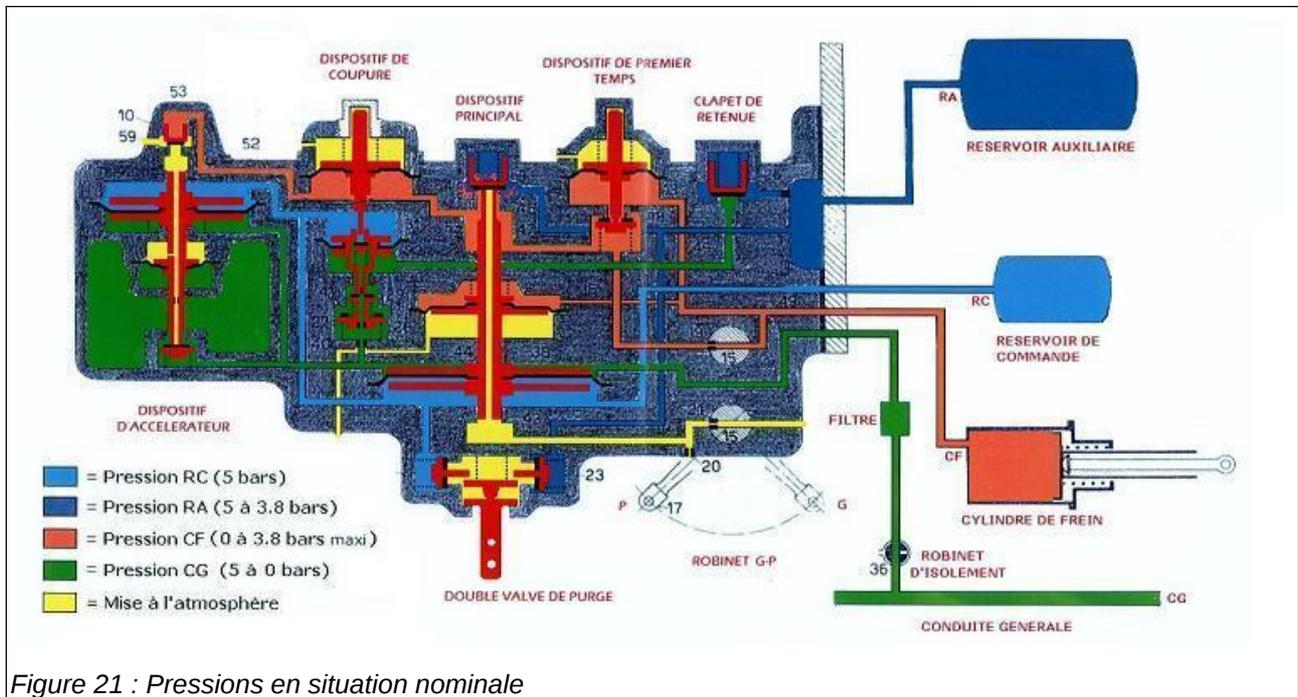
La répartition des pressions dans le distributeur, en situation nominale est donnée dans le schéma ci-après.

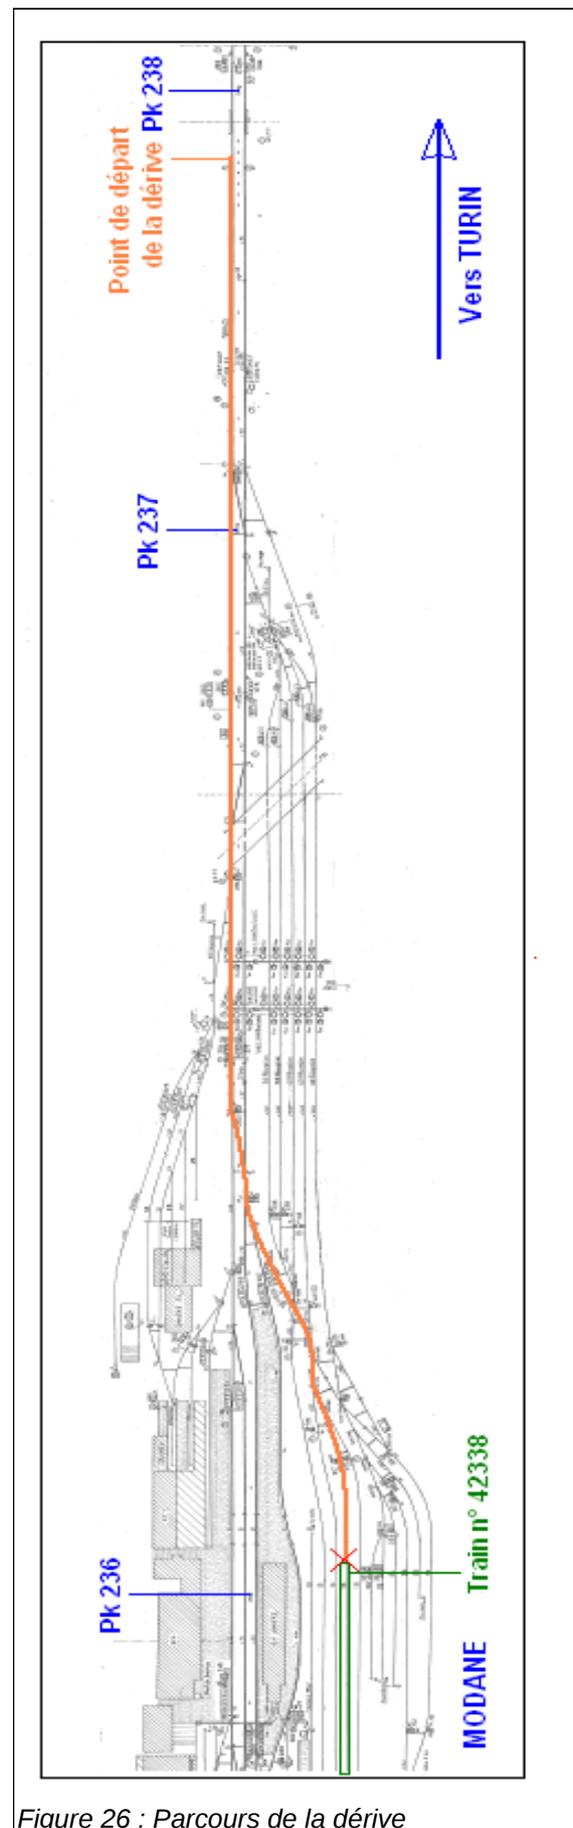
Figure 26 : Parcours de la dérive

Pendant les dix minutes écoulées entre le freinage et l'arrivée du CdT, le frein du 14^e wagon s'est progressivement desserré en raison d'un dysfonctionnement de son distributeur en rapport avec le froid ambiant. Alors que le CdT s'approche pour procéder à son immobilisation, le wagon commence à rouler en direction de Modane.

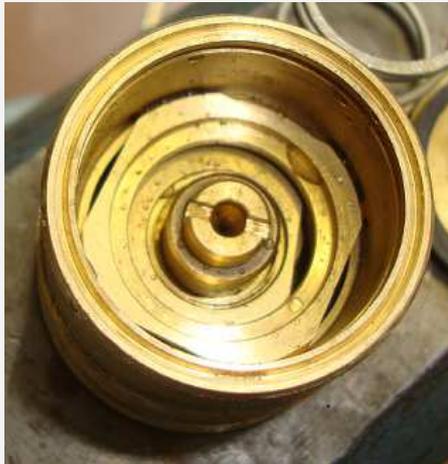
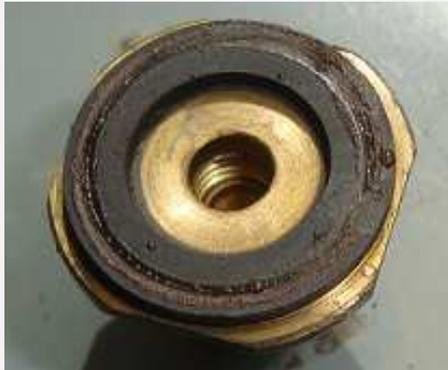
<p>Bouchon rep.74</p>

<p>Clapet rep.68</p>	<p>Présence de gouttelettes d'eau à l'intérieur du bouchon rep.74 et sur les élastomères de clapet rep.68.</p>
<u>Graissage</u>	Présence de graisse, mais pas de façon uniforme

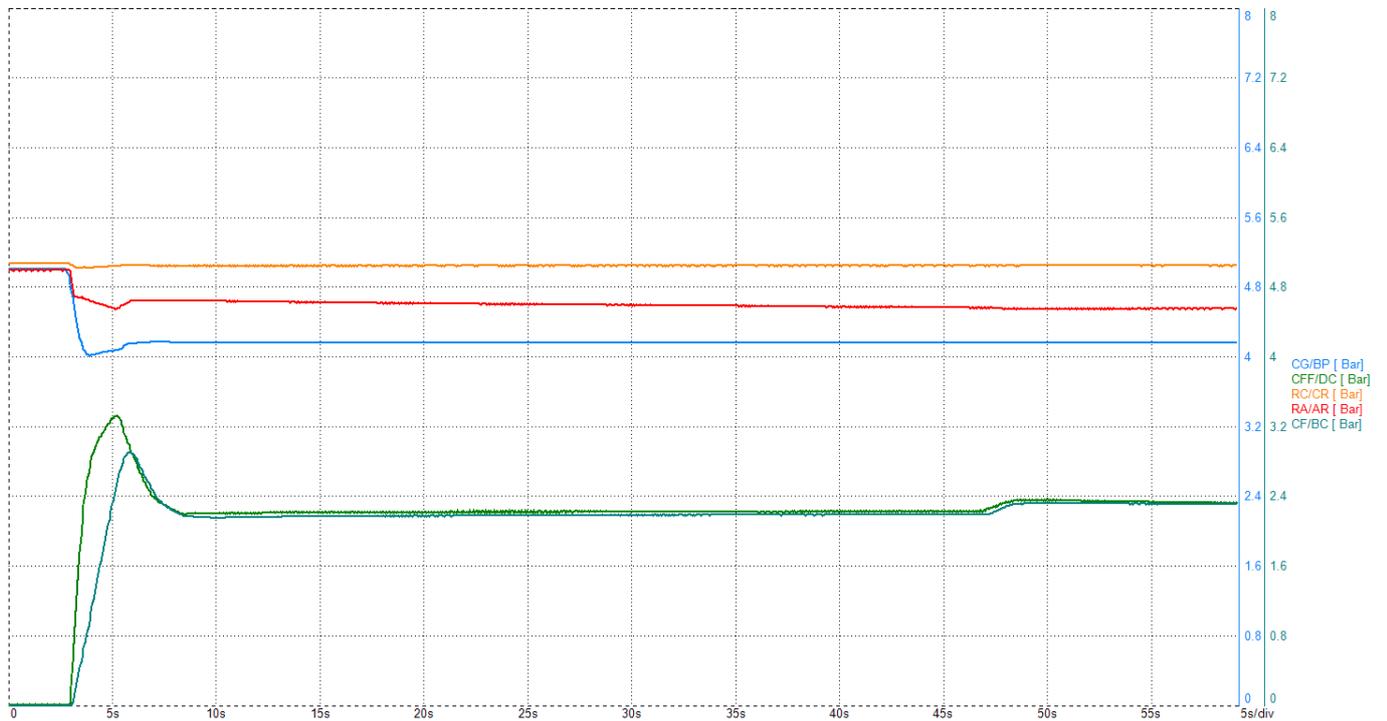
Courbe 37

125 175	2013	37	-25°C	DP CG 1b	Pas de desserrage	Fuite à la membrane du 1° temps constatée par le trou de mise à l'atmosphère de la lèvre extérieure et devient étanche après 45s Aucune fuite constatée à la membrane de la coupure

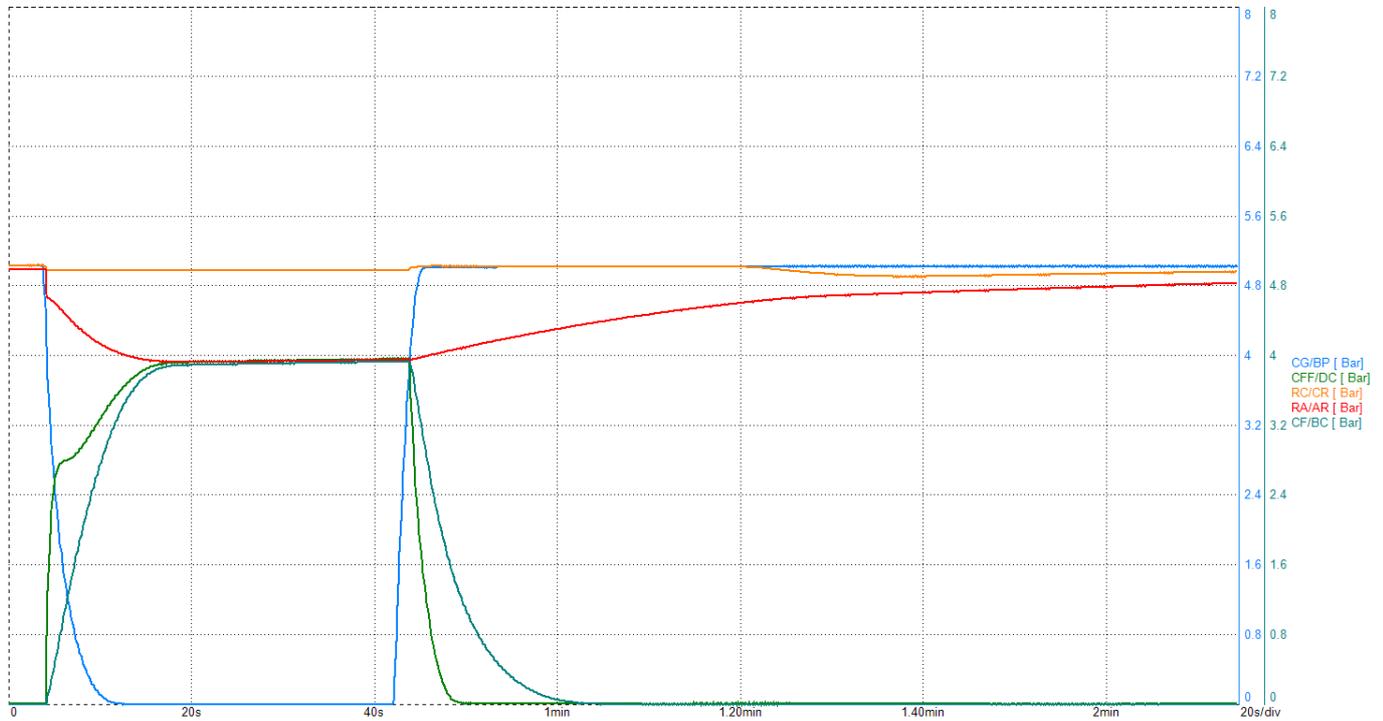
Courbe X001et X002

N° Distributeur	Membrane coupure	N° Courbe	Température	Essais	Résultats	Remarques
161 640	Origine 1996	X001	+20°C	Urgence en P	Pas de desserrage	Distributeur sans limitation de pression; coupure C3A; ajout d'un CF 355mm pour obtention de la pression CF à 3,8b
161 640	Origine 1996	X002	-25°C (durant une nuit en serrage)	Urgence en P	Fuite RA	Fuite à la membrane du 1° temps constatée par le trou de mise à l'atmosphère de la lèvre extérieure et devient étanche après 10 min, PCF= 0,4b obtenue après 10 min Aucune fuite constatée à la membrane de la coupure
161 640	Origine 1996	X003	-25°C	Idem X002	Fuite RA	Fuite à la membrane du 1° temps constatée par le trou de mise à l'atmosphère de la lèvre extérieure et devient étanche après 5 min, PCF= 1,28b obtenue après 5 min Aucune fuite constatée à la membrane de la coupure
