**BEA-TT**

*Rapport d'enquête technique  
sur la dérive d'un wagon  
sur une voie principale  
à forte pente  
le 24 janvier 2013  
à Modane (73)*

*mai 2015*

Affaire n° BEATT-2013-001

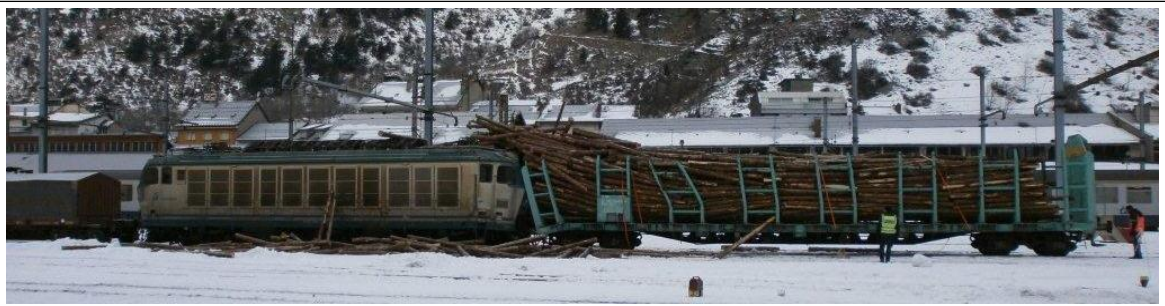
Les traverses de tête des deux véhicules sont enfoncées et leurs longerons de châssis sont pliés.

De nombreux rondins se sont libérés de leurs amarres et ont été projetés à une vingtaine de mètres du point d'arrêt du wagon, signe de la violence du choc due à la vitesse acquise par le wagon dans la descente. Toutefois, aucun n'a pénétré dans la cabine de conduite de l'engin qui a été protégée par le dossier d'extrémité du wagon.

Figure 2 : Vue d'ensemble montrant les rondins projetés par le choc

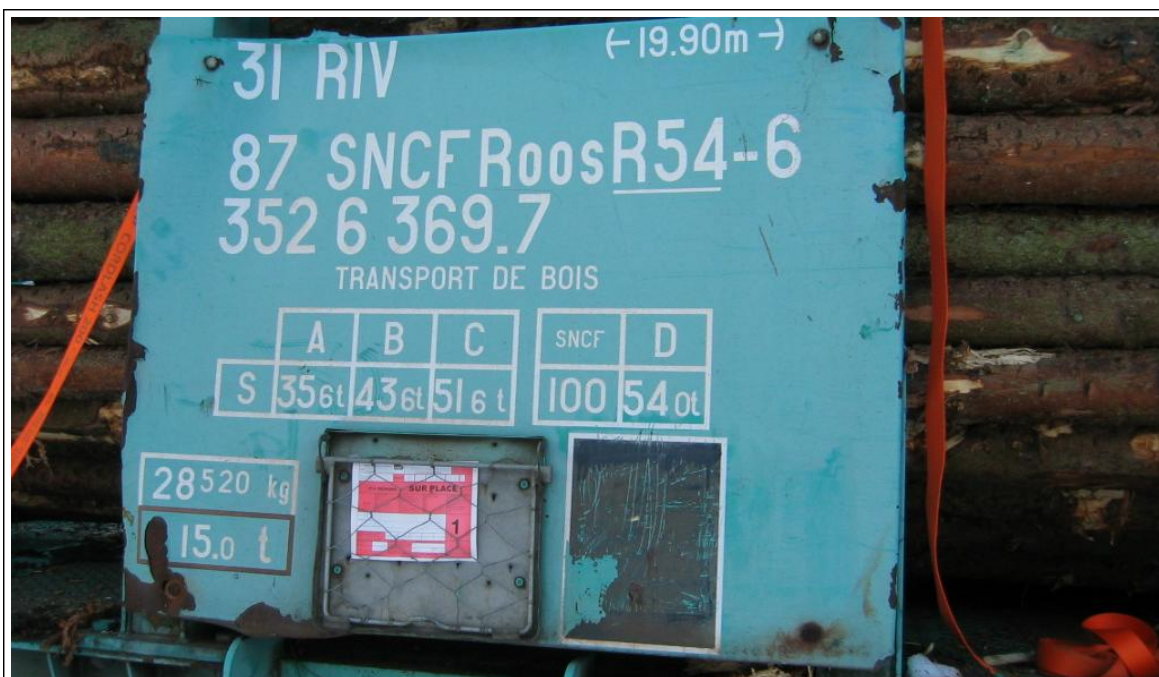
Figure 8 : La plaque d'inscriptions du wagon accidenté

Son distributeur de frein est du type C3A et sa dernière révision date de février 2002 pour une périodicité de 18 ans. Il n'a fait l'objet d'aucun signalement de dysfonctionnement depuis qu'il a été monté sur ce wagon en mars 2002.

Les seules interventions sur l'équipement de frein du wagon sont une réparation de la commande de changement de régime et des remplacements de semelles.

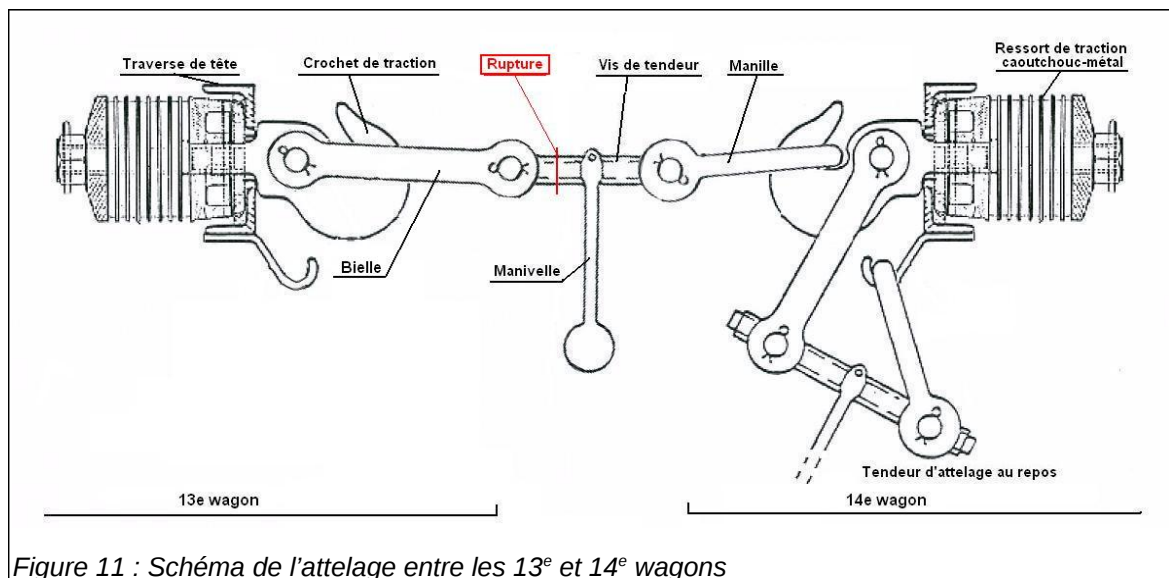
L'attelage entre le 13<sup>e</sup> et le 14<sup>e</sup> wagon était établi comme indiqué sur la figure ci-après.

Il s'agit d'un attelage de type classique spécifié pour supporter des efforts de 850 kN.

À l'examen du faciès de rupture de la vis du tendeur, on n'observe pas de trace d'une fissure de fatigue préexistante. L'ensemble de la surface est propre et présente les indices d'une rupture fragile.

- l'utilisation d'une vis d'origine inconnue, fabriquée dans un acier présentant une faible résilience notamment à basse température ;
- la présence de défauts en fond et en flanc de filets sur la vis du tendeur.

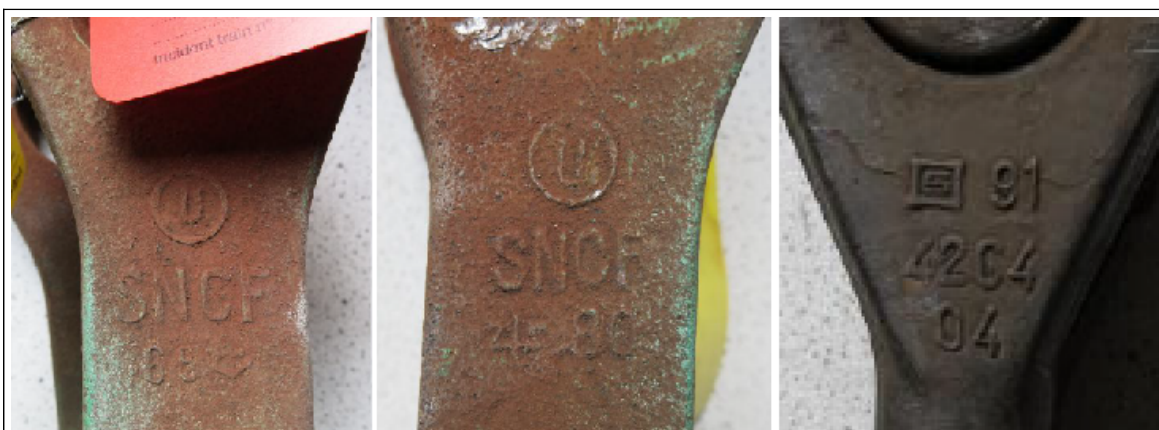
La manille porte un marquage différent indiquant sa fabrication en 1991 par la société MSI et sa constitution en acier 42C4. Il s'agit d'un fournisseur reconnu et d'un acier admis par la norme NF F 10-407 mais ce marquage n'atteste pas la conformité à une norme précise.

La vis de tendeur ne porte pas de marquage.

Figure 12 : Marquages des bielles et de la manille

Il apparaît donc que ce tendeur a été constitué, à un moment donné, après 1991, avec des pièces plus ou moins anciennes et dont certaines sont de provenance et de caractéristiques inconnues.

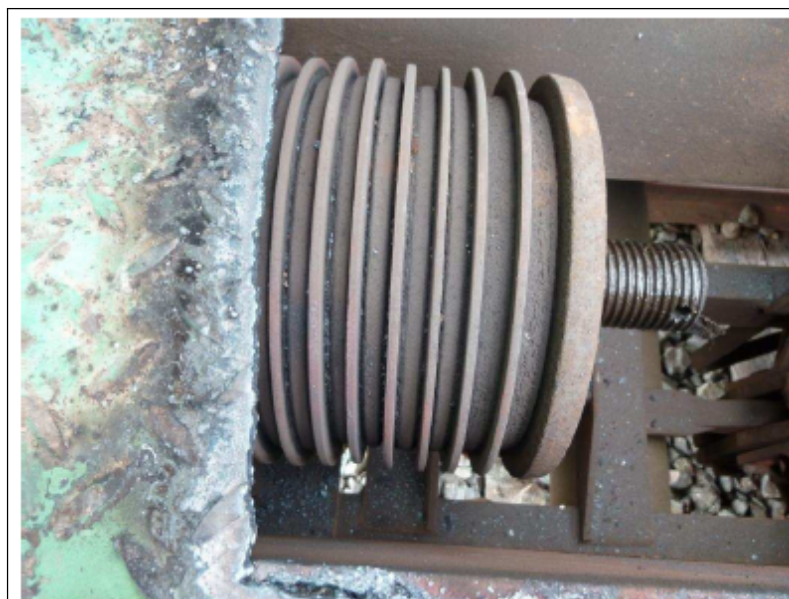
Sur les wagons impliqués, l'examen visuel de ces ressorts montre qu'ils sont dans un état correct, cohérent avec la date de révision des wagons.

Figure 15 : Vue du bloc de traction de l'attelage rompu

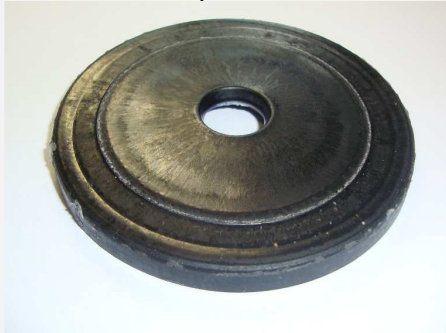
| Constituant | Conformité et commentaire |
|---|---|
| Diaphragme CFF <b>rep.83</b> | <p>Marqué. Cependant, la dureté est plus importante que sur un diaphragme neuf mais est comparable à celle d'un diaphragme issu d'un distributeur à réviser du même âge (symbole 7 703 5642 de février 2002)</p> |

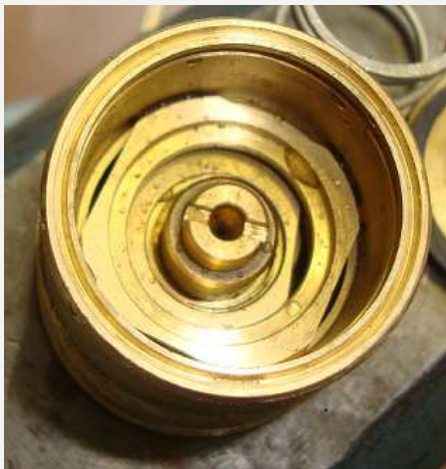
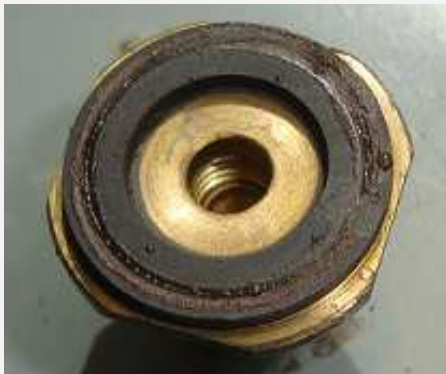
| Constituant | Conformité et commentaire |
|---|---|
| <u>Pollution</u> | <p>Présence de gouttelettes d'eau à l'intérieur du bouchon <b>rep.74</b> et sur les élastomères de clapet <b>rep.68</b>.</p> <p>Bouchon <b>rep.74</b></p> <p>Clapet <b>rep.68</b></p> |

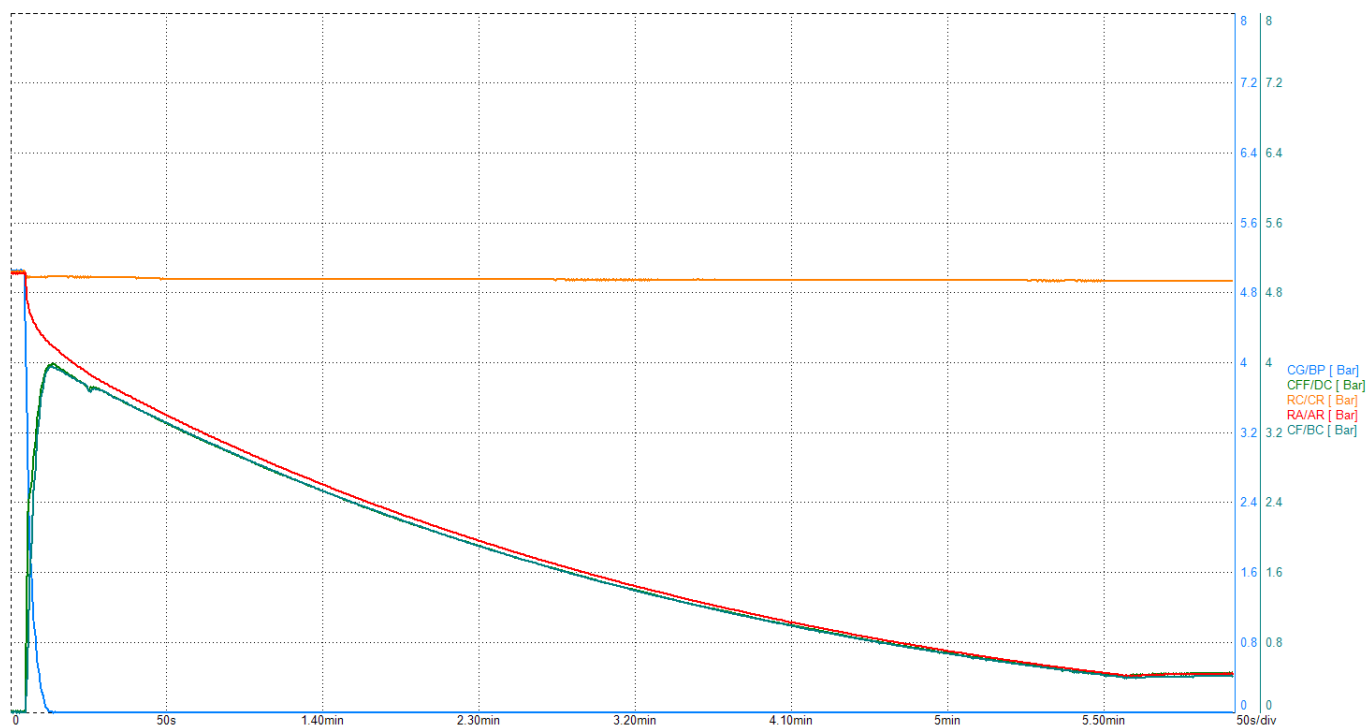
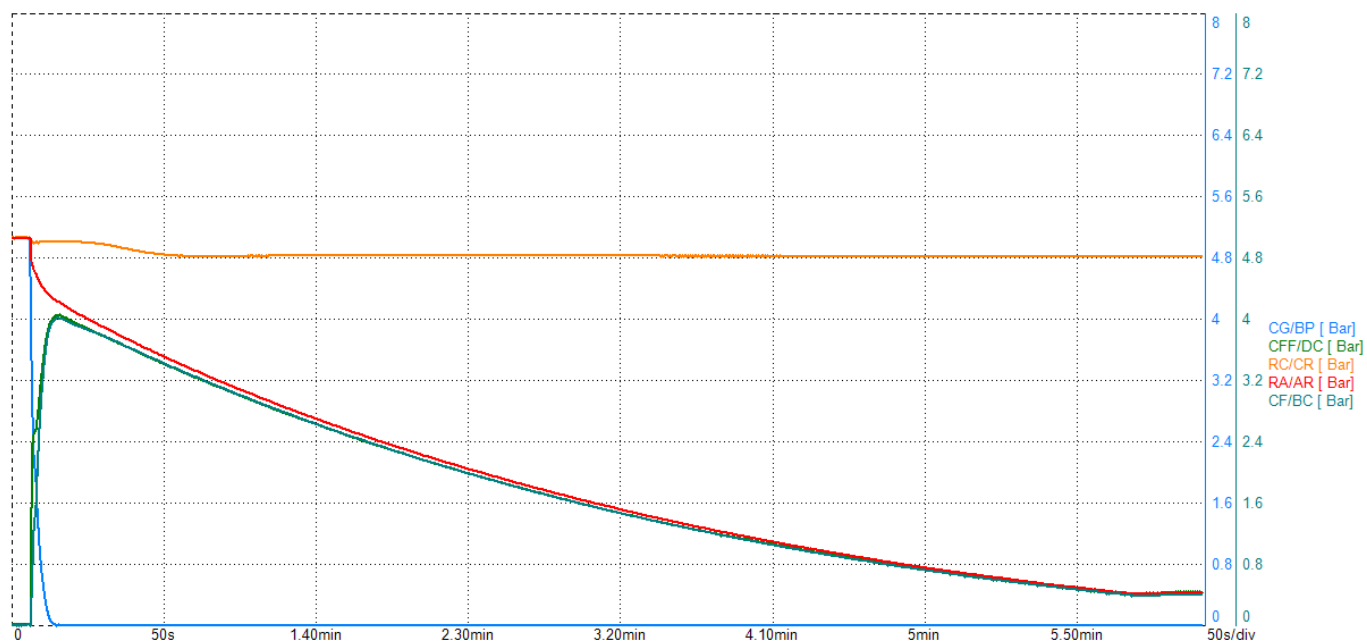
Courbe 17 et 18

| N° Distributeur | Membrane coupure | N° Courbe | Température | Essais | Résultats | Remarques |
|---|---|---|---|---|---|---|
| 125 175 | 1996 Non d'origine | 17 | -25°C ( durant une nuit en serrage) | Urgence en P | PCF obtenue après 6min = 0,42b | Fuite à la membrane supérieure de la coupure constatée par le trou de mise à l'atmosphère de la lèvres extérieure |

| N° Distributeur | Membrane coupure | N° Courbe | Température | Essais | Résultats | Remarques |
|---|---|---|---|---|---|---|
| 125 175 | 1996 Non d'origine | 18 | -25°C | Urgence en P | PCF obtenue après 6min = 0,42b | Fuite à la membrane supérieure de la coupure constatée par le trou de mise à l'atmosphère de la lèvre extérieure |

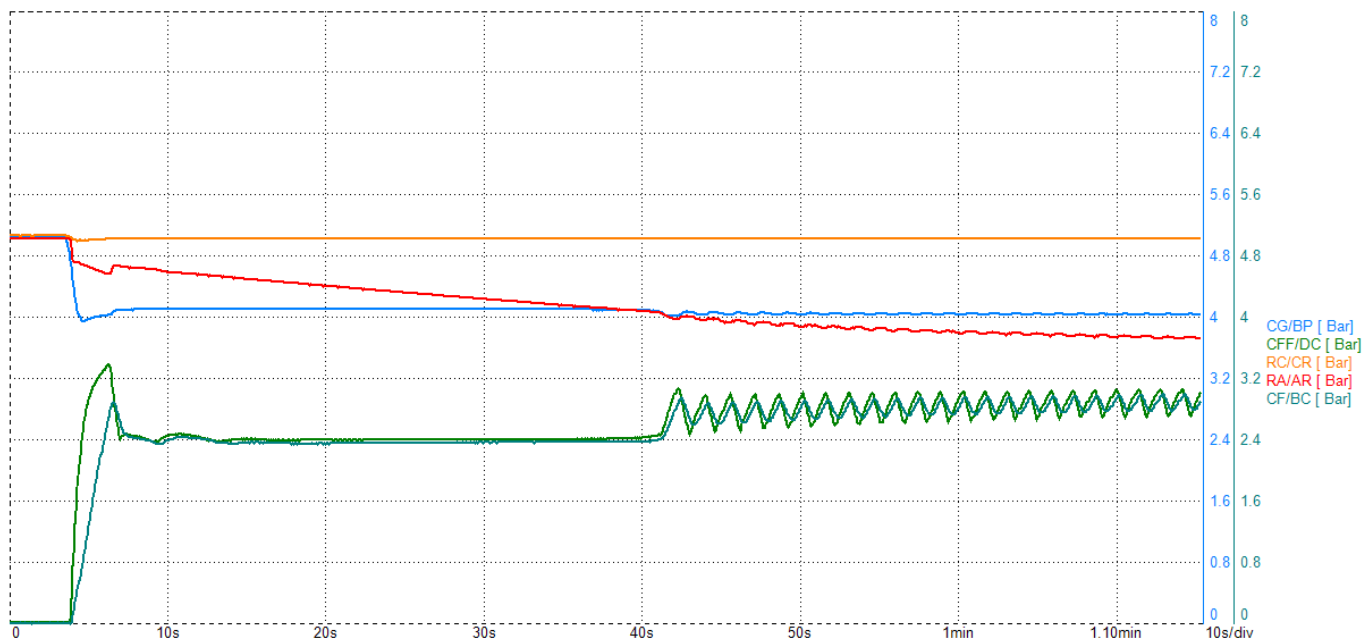
C3A 0019.rec ( 1509 Echant/voies ) Période acquisition :50ms Date :30/04/2014 08:44:20

| N° Distributeur | Membrane coupure | N° Courbe | Température | Essais | Résultats | Remarques |
|---|---|---|---|---|---|---|
| 125 175 | 1996 Non d'origine | 19 | -25°C | DP CG=1b | Fuite CFF | Fuite à la membrane supérieure de la coupure constatée par le trou de mise à l'atmosphère de la lèvre extérieure |

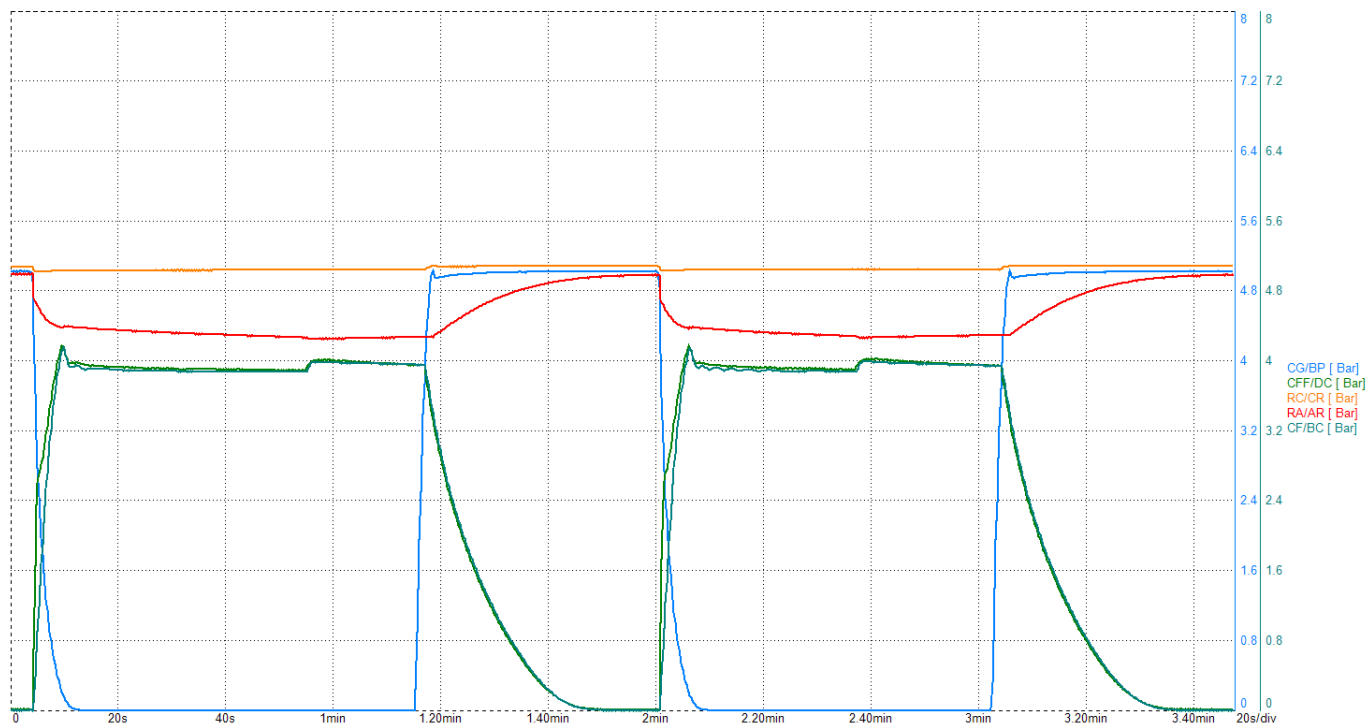
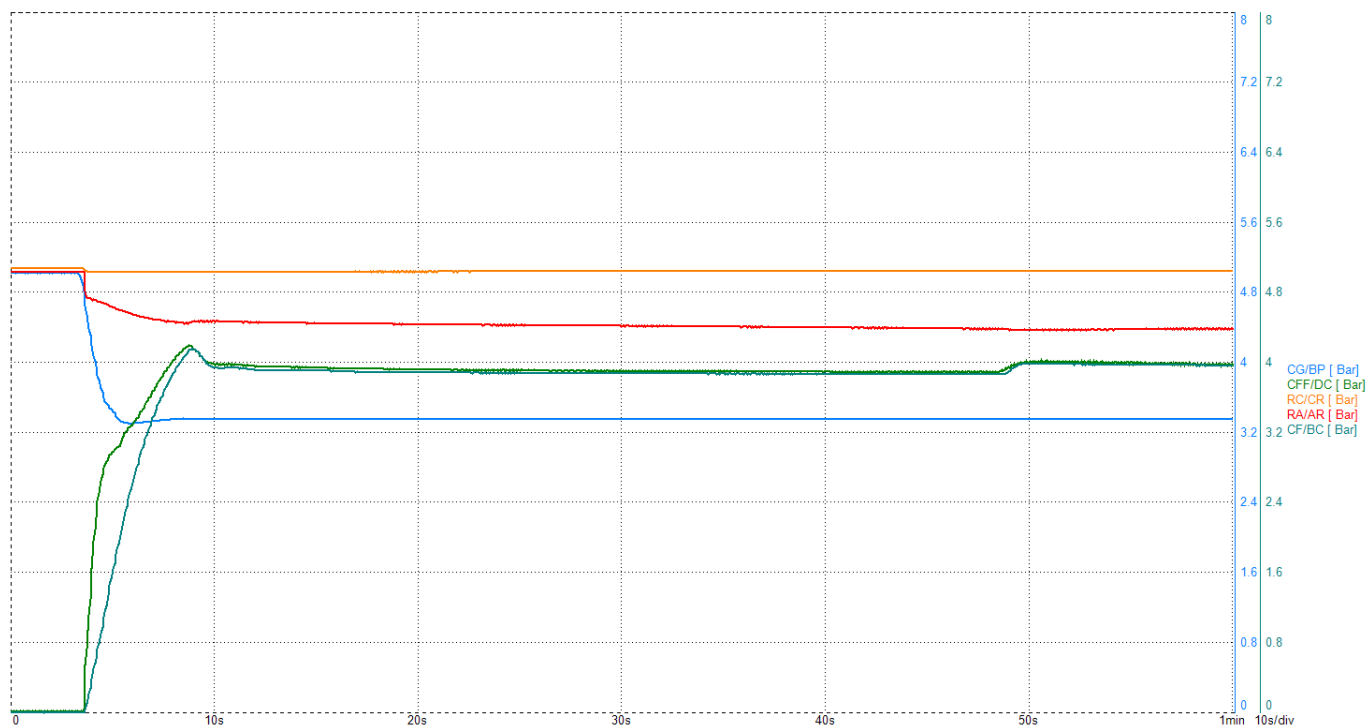
Courbe 35 et 36

| N° Distributeur | Membrane coupure | N° Courbe | Température | Essais | Résultats | Remarques |
|---|---|---|---|---|---|---|
| 125 175 | 2013 | 35 | -25°C ( durant 4 nuits en serrage) | 2 Urgence en P | Pas de desserrage | Fuite à la membrane du 1° temps constatée par le trou de mise à l'atmosphère de la lèvre extérieure et devient étanche après 60s<br>Aucune fuite constatée à la membrane de la coupure |
| 125 175 | 2013 | 36 | -25°C | DP CG 1,7b | Pas de desserrage | Fuite à la membrane du 1° temps constatée par le trou de mise à l'atmosphère de la lèvre extérieure et devient étanche après 45s<br>Aucune fuite constatée à la membrane de la coupure |

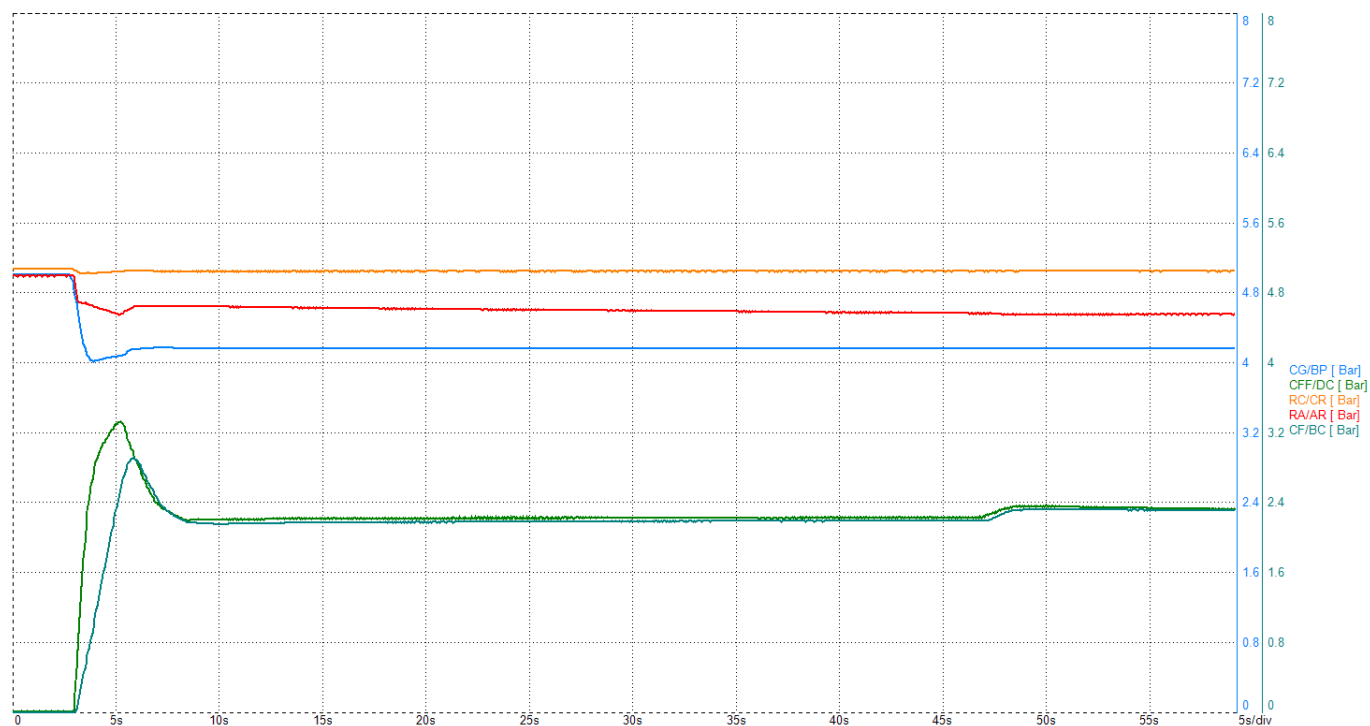
C3A 0037.rec ( 1184 Echant/voies ) Période acquisition :50ms Date :05/05/2014 08:53:07

| N° Distributeur | Membrane coupure | N° Courbe | Température | Essais | Résultats | Remarques |
|---|---|---|---|---|---|---|
| 125 175 | 2013 | 37 | -25°C | DP CG 1b | Pas de desserrage | Fuite à la membrane du 1° temps constatée par le trou de mise à l'atmosphère de la lèvre extérieure et devient étanche après 45s<br>Aucune fuite constatée à la membrane de la coupure |

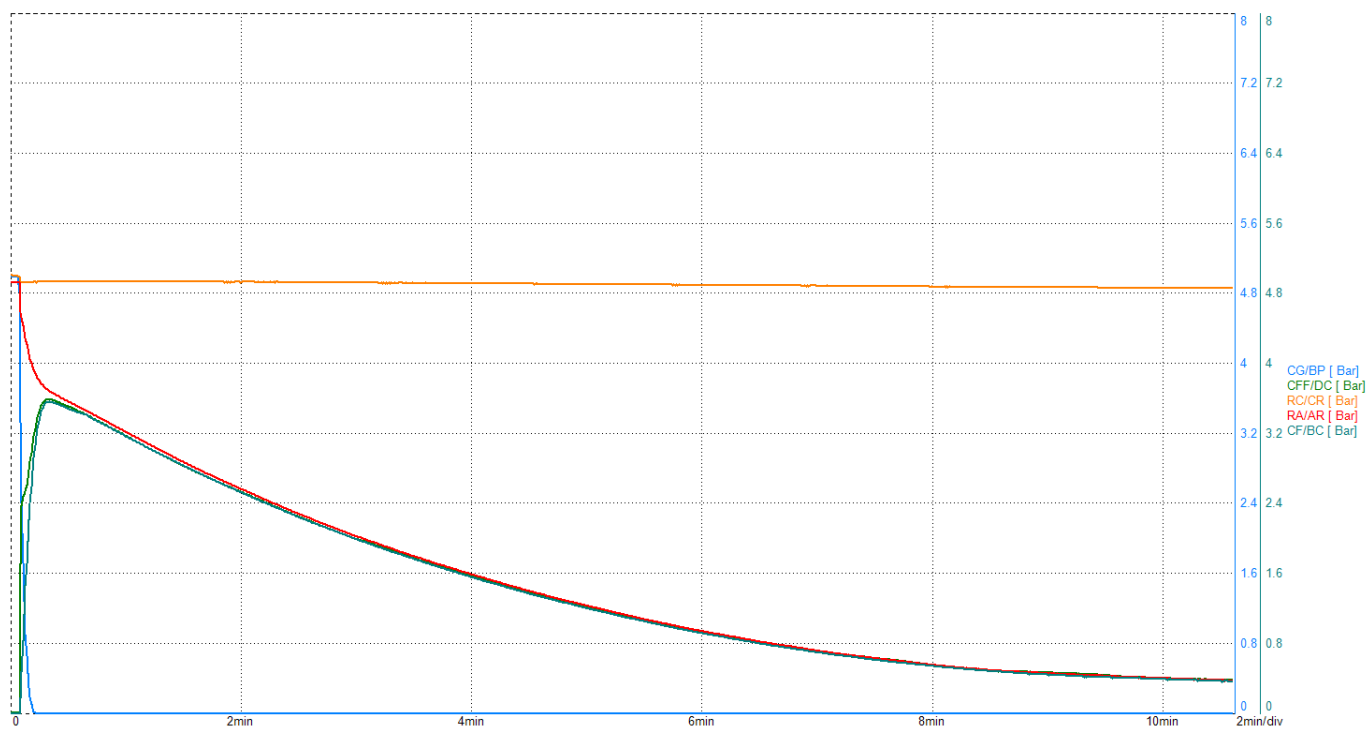
C3A X0002.rec ( 6374 Echant/voies ) Période acquisition :100ms Date :05/05/2014 09:48:44

| N° Distributeur | Membrane coupure | N° Courbe | Température | Essais | Résultats | Remarques |
|---|---|---|---|---|---|---|
| 161 640 | Origine 1996 | X002 | -25°C ( durant une nuit en serrage) | Urgence en P | Fuite RA | Fuite à la membrane du 1° temps constatée par le trou de mise à l'atmosphère de la lèvre extérieure et devient étanche après 10 min, PCF= 0,4b obtenue après 10 min<br>Aucune fuite constatée à la membrane de la coupure |

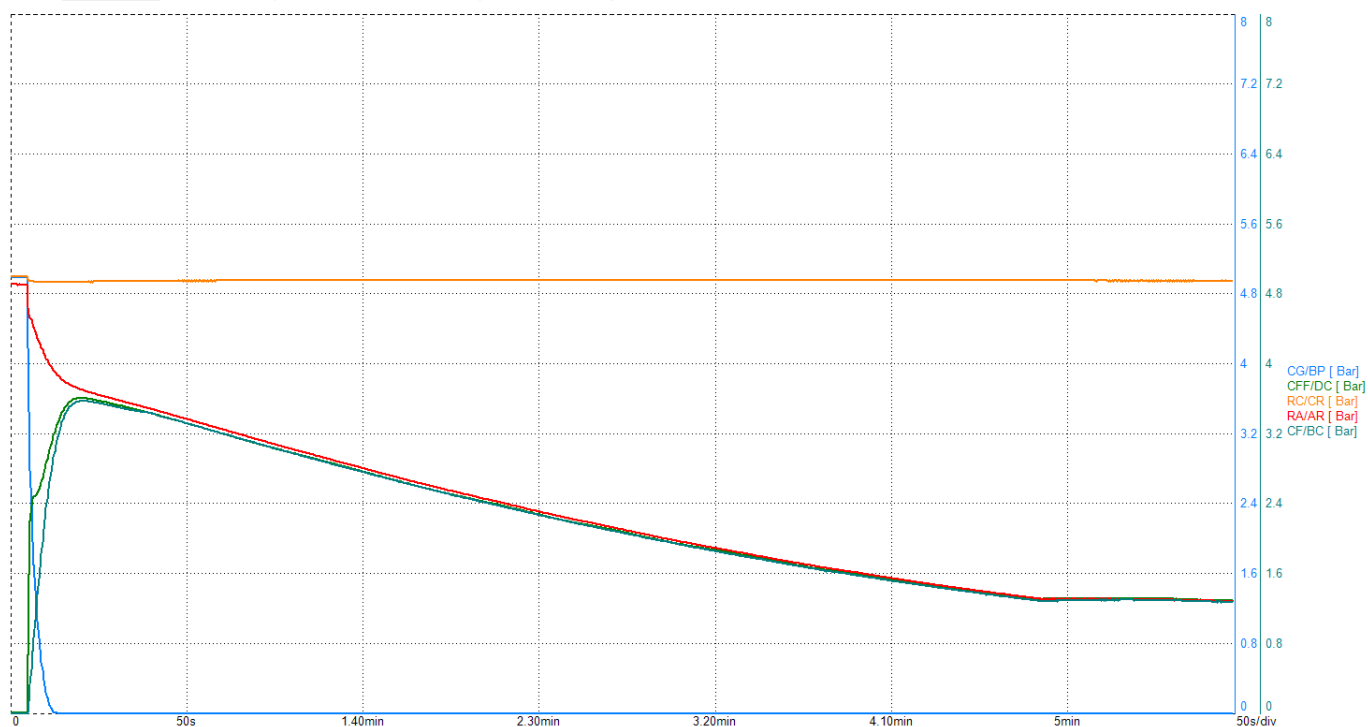
Courbe X003

| N° Distributeur | Membrane coupure | N° Courbe | Température | Essais | Résultats | Remarques |
|---|---|---|---|---|---|---|
| 161 640 | Origine 1996 | X003 | -25°C | Idem X002 | Fuite RA | Fuite à la membrane du 1° temps constatée par le trou de mise à l'atmosphère de la lèvre extérieure et devient étanche après 5 min, PCF= 1,28b obtenue après 5 min<br>Aucune fuite constatée à la membrane de la coupure |
