RAPPORT  
D'ENQUÊTE TECHNIQUE  
sur la rupture multiple de rail,  
franchie en vitesse par des trains  
le 26 novembre 2013  
à Carbonne (31)

Janvier 2016

**Bureau d'Enquêtes sur les Accidents  
de Transport Terrestre**

Affaire n° BEATT-2013-011

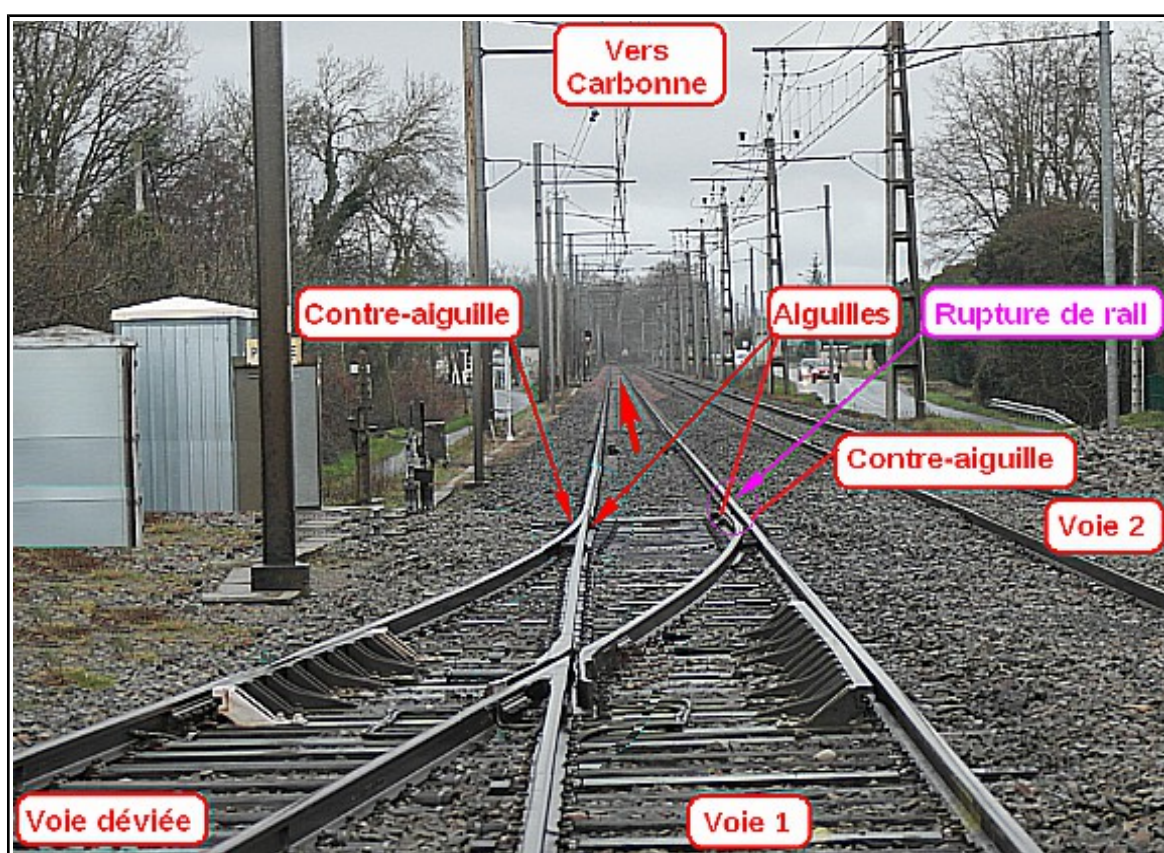
Fig. 3 : Le branchement A à déviation à droite de Carbonne

Cet appareil de voie datant de 1981, dénommé « *branchement A* », est pris en talon par les circulations sur la voie 1. C'est un branchement simple à déviation à droite de tangente 0,11 de type U60 qui a été incorporé dans le long rail soudé (LRS) de type U36 encadrant posé neuf en 1965. Le rail n'a pas subi de réparation et le demi-aiguillage qui s'est rompu date donc de 1981. Son remplacement était prévu en 2015.

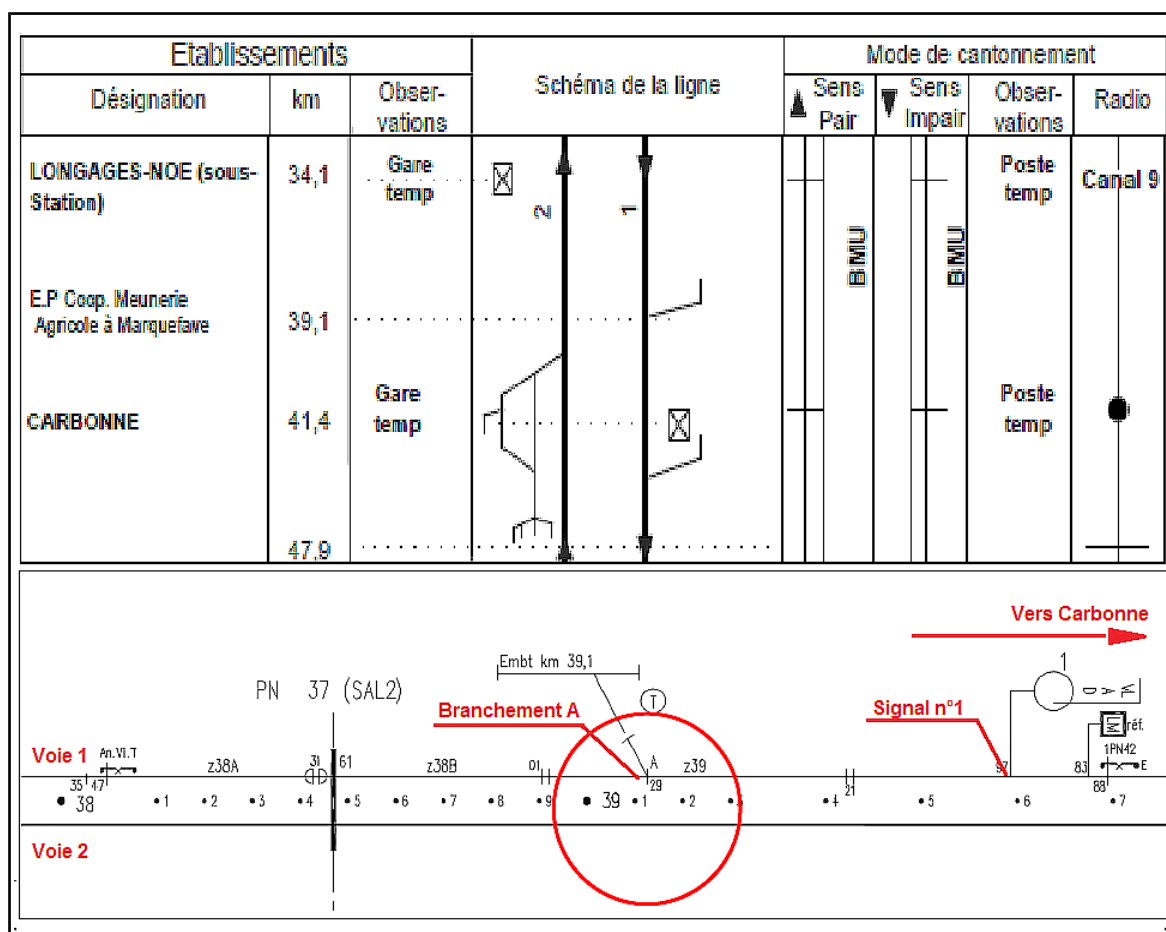
Fig. 4 : Extrait des renseignements techniques et du schéma des installations au niveau du lieu où est survenue la rupture de rail

On observe que le branchement A est situé sur la zone 39. Ce circuit de voie n'est pas lié à la signalisation et n'est utilisé que pour le dispositif d'annonce des trains de la voie 1.
