**RAPPORT  
D'ENQUÊTE TECHNIQUE**  
sur le franchissement d'un signal fermé  
et le talonnage d'une aiguille  
par un TER à Antibes (06)  
survenus le 26 décembre 2016

**Bureau d'Enquêtes sur les Accidents  
de Transport Terrestre**

Affaire n° BEATT-2016-012

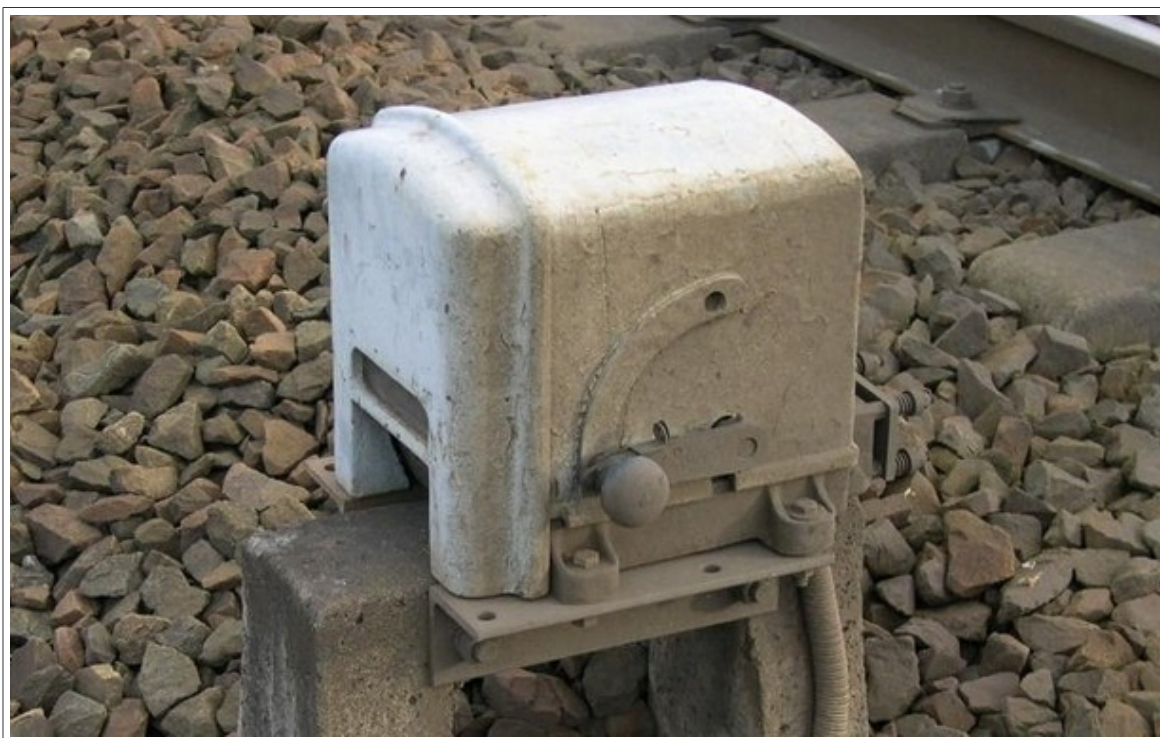
*Vue n° 10 : le boîtier d'un détonateur de carré*

Concernant le détonateur du carré C1324, ce dispositif était opérationnel lors du passage du TER. Ce fait est corroboré par les visites de SNCF Réseau spécifiant la présence de l'ensemble des cartouches avant l'événement et l'absence d'une d'elles après, aucun autre franchissement de carré n'étant relevé dans l'intervalle temporel.

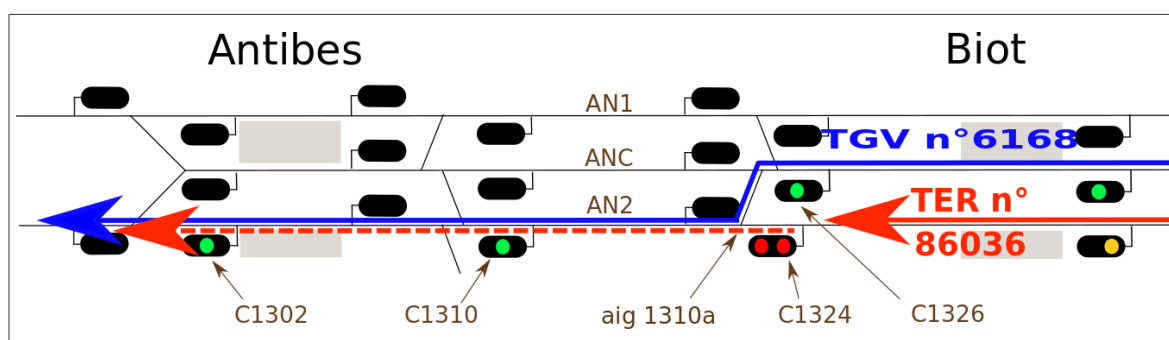
Vue n° 11 : les passages prévus

Vers 15 h 50, l'agent-circulation prépare le passage du TGV arrivant de la voie ANC vers la voie AN2 devant le TER. Pour ce faire, l'agent-circulation supprime le tracé permanent sur l'itinéraire depuis le signal C1324 vers le signal C1310 et commande l'itinéraire de la voie ANC vers la voie AN2, soit du signal C1326 vers le signal C1310 pour le TGV : il vérifie l'ouverture du signal de protection, ce qui lui permet d'avoir l'assurance que tous les aiguillages sont positionnés correctement. Il prépare ensuite le passage du TER sur la voie AN2 derrière le TGV en enregistrant l'itinéraire depuis le signal C1324 vers le signal C1310.

À 16 h 04, une alarme retentit dans le poste. L'agent-circulation fait des recherches sur l'origine de cette alarme : il constate une anomalie dans les informations fournies par le tableau de contrôle du poste : des parties de voie apparaissent occupées par un train alors qu'elles devraient être libres, et une alarme générique d'anomalie de position des aiguillages. Poursuivant ses recherches, il constate que l'aiguille 1310a de l'itinéraire C1326 vers C1310 n'est plus en bonne position.

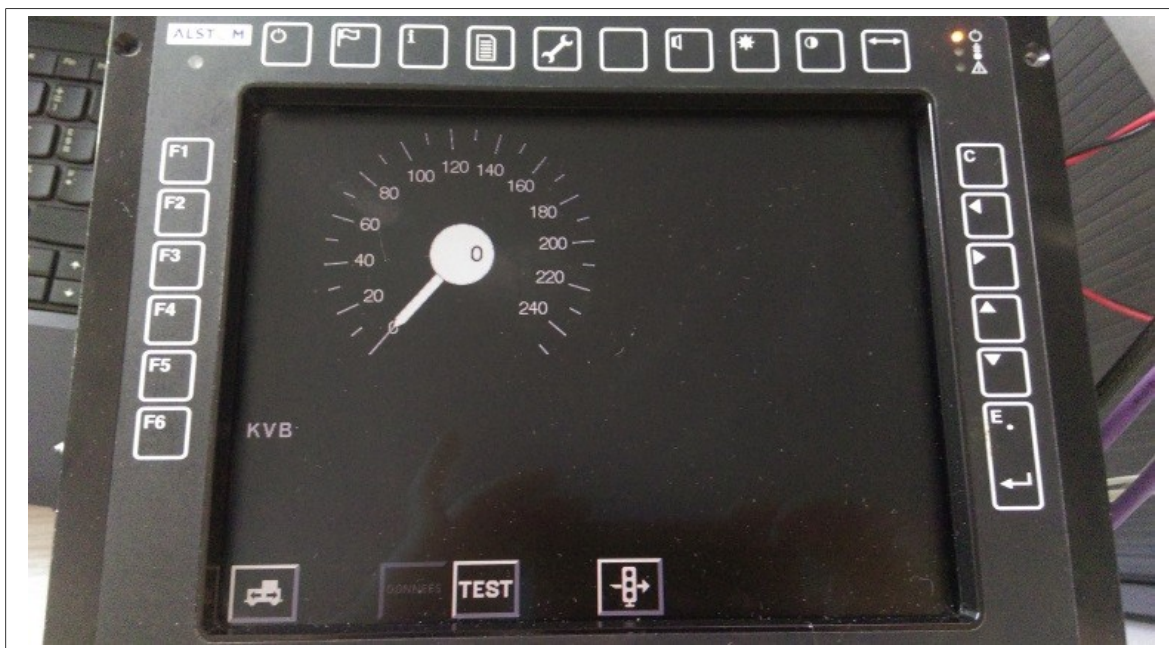
Vue n° 14 : KVB en service

Lors du début de mission d'un train, il n'existe pas de verrou technique de contrôle du bon fonctionnement du KVB. Ainsi, avant qu'un conducteur ne mette son train en mouvement, il est exigé de sa part qu'il observe son tableau de bord, lui permettant de détecter alors un éventuel dysfonctionnement d'un équipement. Spécifiquement lors de la remise en service d'une cabine, le manuel de conduite du Regio 2N prescrit de vérifier sur l'écran DMI l'absence d'indication de panne et la présence du KVB. (TT00412 « REGIO2N-Manuel de conduite » page 11)

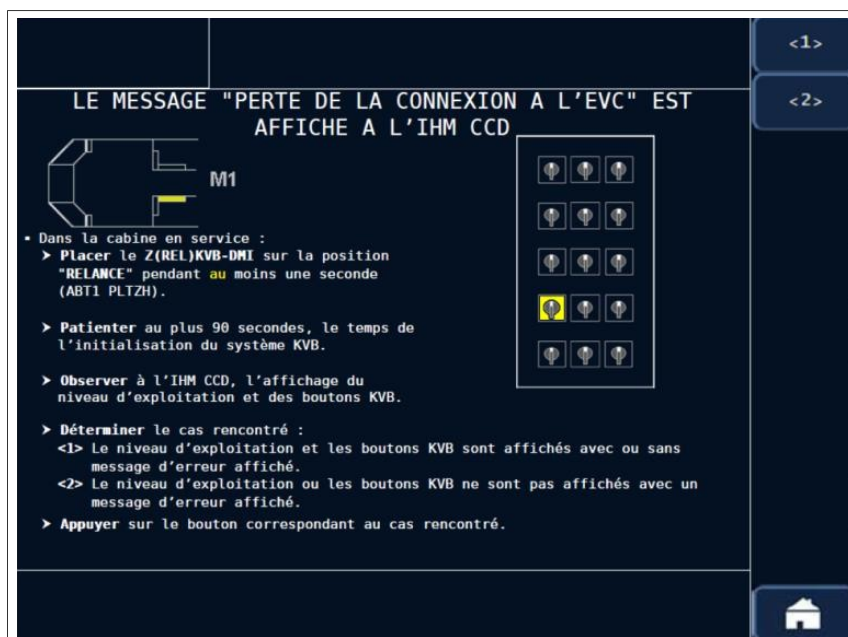
Vue n° 16 : GDI « perte de la connexion à l'EVC »

En cas de panne, que le DMI soit allumé avec le message « perte de la connexion à l'EVC » (voir vue n° 15) ou que cet écran soit éteint, le conducteur est tenu d'appliquer une même procédure figurant dans le manuel de conduite du Regio 2N (page 170) : **arrêt immédiat**, puis consultation du guide de dépannage. En pareille circonstance, une relance du système DMI-KVB est alors nécessaire.

Aucun des différents relevés consultés n'indique cette action le 26 décembre 2016.

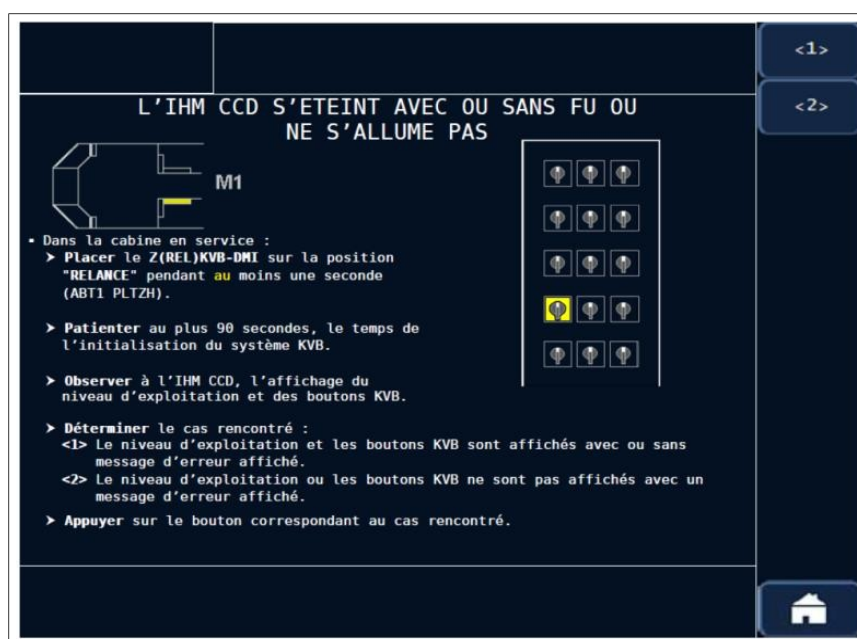
Vue n° 17 : GDI : le DMI est éteint

La défaillance du DMI suite à un défaut de type « code 14 » est due à un bug informatique qui intervient seulement lors de l'initialisation du système. Ce dernier était déjà identifié avant le 26 décembre 2016, date du présent évènement.

- se produit de façon aléatoire lors d'une réinitialisation du DMI ;
- a pour conséquence :
  - l'arrêt de l'initialisation du DMI sur un écran noir : pas de vitesse affichée, pas de message « perte de connexion à l'EVC », pas de voyant lumineux clignotant, pas d'appui sonore,
  - la non-connexion du DMI avec le tiroir électronique du STM Autonome,
  - la mise en défaut du tiroir électronique du STM Autonome ;

À cause du bug informatique « code 14 », le DMI était éteint et silencieux, privant le conducteur des alarmes prévues, mais aussi de l'indicateur de vitesse. Le conducteur a fait ses procédures de mise en service de la cabine, sans vérifier quoi que ce soit sur les différents appareils du train car, sans doute, conforté par l'absence d'alarmes lumineuses ou sonores. Depuis le départ de Ventimiglia, le conducteur conduit avec la VI active pour réguler la vitesse de son train ; ainsi il n'observe pas l'indicateur de vitesse de son tableau de bord. Faute d'avoir procédé aux vérifications initiales et d'avoir observé son tableau de bord pendant la conduite, il ne s'est, semble-t-il, pas aperçu que cet indicateur était absent et que le KVB était lui aussi absent.
