**RAPPORT  
D'ENQUÊTE TECHNIQUE**  
sur la collision entre  
un train express régional  
et un véhicule léger  
survenue le 15 janvier 2021  
sur le passage à niveau n° 44  
à Péronnas (01)

Mars 2023

Organisme auteur : Bureau d'Enquêtes sur les Accidents de Transport Terrestre (BEA-TT)

Affaire n° BEATT-2021\_01

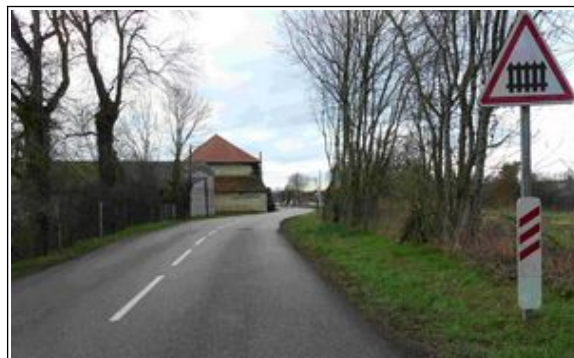
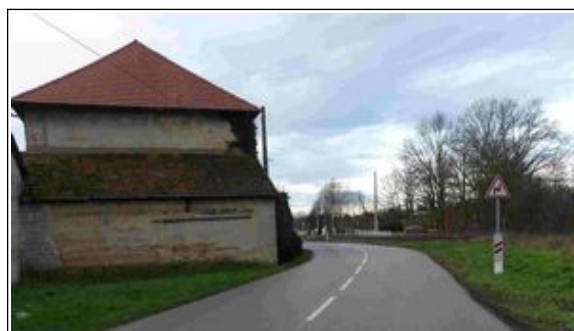
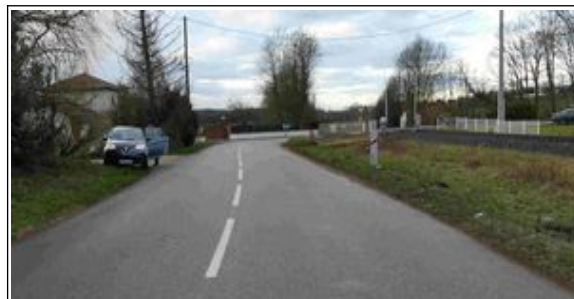
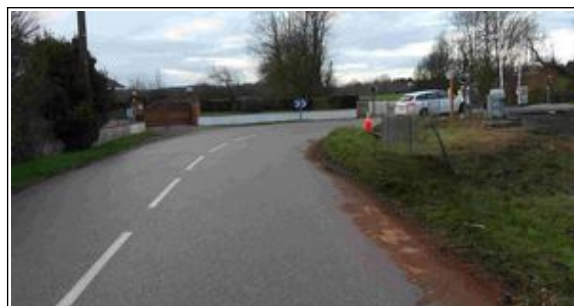
Approche par l'est (sens de circulation du VL accidenté)

**Figure 13 : approche du PN n° 44 par la route (le VL accidenté arrivait par l'est)**  
photos à 150 m, à 100 m, à 50 m et à 25 m du PN prises après accident par le BEA-TT

La visibilité sur certains équipements du PN (demi-barrière baissée, feu rouge clignotant à droite) était diminuée par la configuration géométrique des lieux, notamment à cause d'une approche parallèle aux voies ferrées et à la présence d'une armoire métallique (voir le chapitre sur les recommandations).

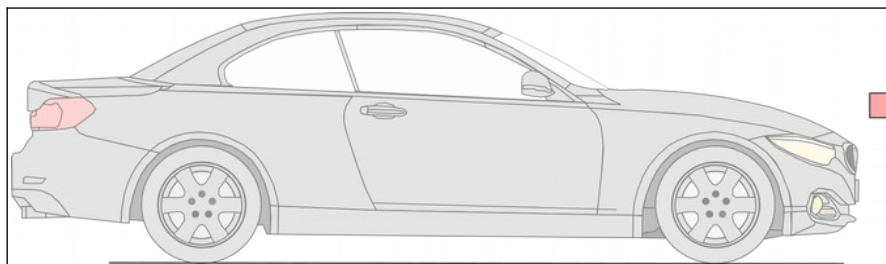
La lisse de la demi-barrière heurtée par le VL suite au choc avec le train porte de nombreux impacts et des pliures, mais il est impossible d'indiquer à ce stade si certains d'entre eux avaient été faits avant la collision du VL avec le train.

**Figure 33 : photo de l'appréciation des hauteurs de l'avant du VL  
et de la lisse de la demi-barrière fermée**  
schéma BEA-TT

La reconstitution judiciaire menée avec un véhicule similaire a permis de considérer comme incohérente l'hypothèse d'un passage en chicane de la demi-barrière basse, à la lumière de la position du début des traces laissées sur le platelage par les pneumatiques du VL au moment du choc.

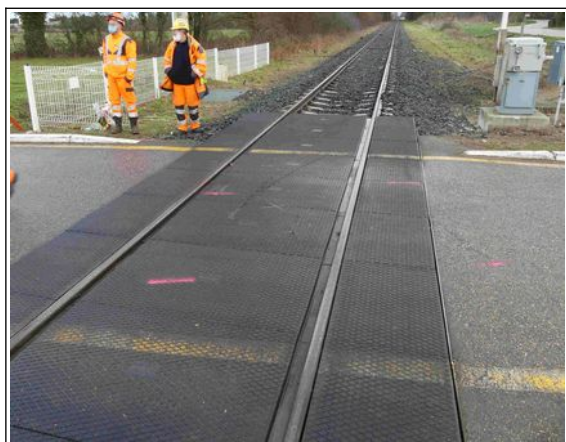
L'analyse des traces de ripage laissées sur le platelage et la chaussée, ainsi que les dégâts sur le VL et le TER permettent de reconstituer ce qui s'est passé au moment du choc entre le TER et le VL.

**Figure 37 : identification des points de localisation des roues du VL au moment du choc**  
photo Police nationale

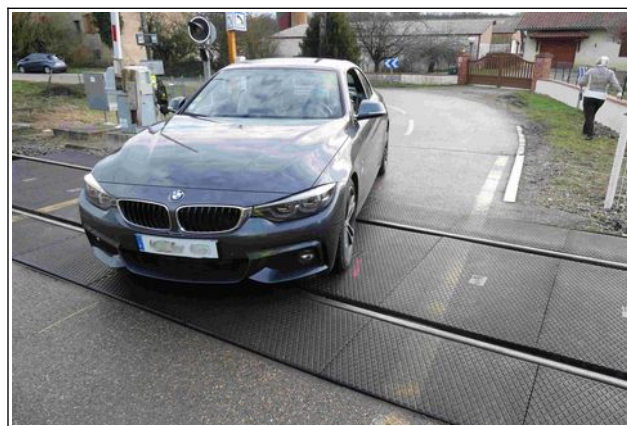
**Figure 38 : reconstitution de la position du VL à partir de ces positions, avec un véhicule similaire**  
photo Police nationale

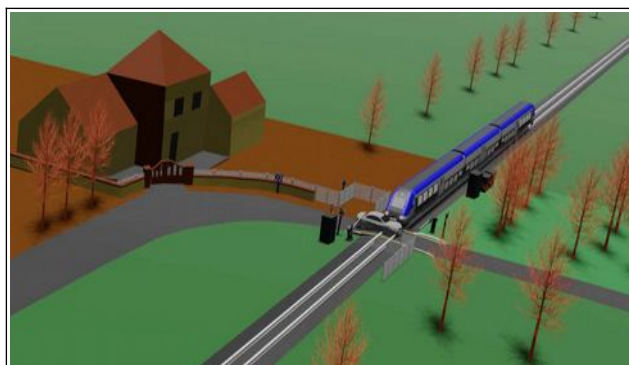
Le véhicule a été heurté par le train sur sa partie avant gauche.

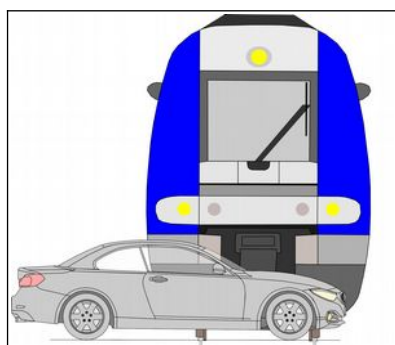
L'attelage et les tampons avant de la motrice du TER ont heurté le VL au-dessus de son centre de gravité. Ceci a entraîné une sollicitation forte des roues situées à droite de la voiture.

La roue avant gauche du VL, directement percutée par le TER, a subi un choc important et s'est probablement rapidement détaché du reste de la voiture.

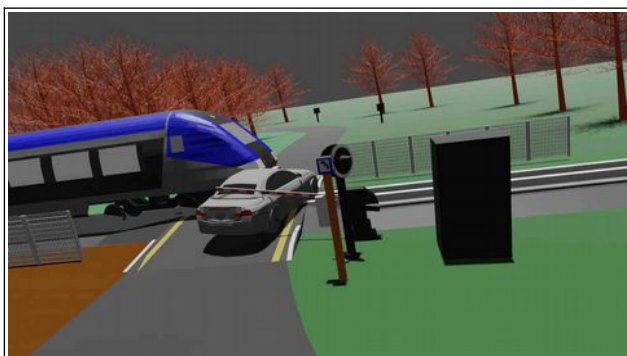
Les traces laissées au sol soulignent un mouvement de rotation du VL par rapport à un axe vertical après le choc.

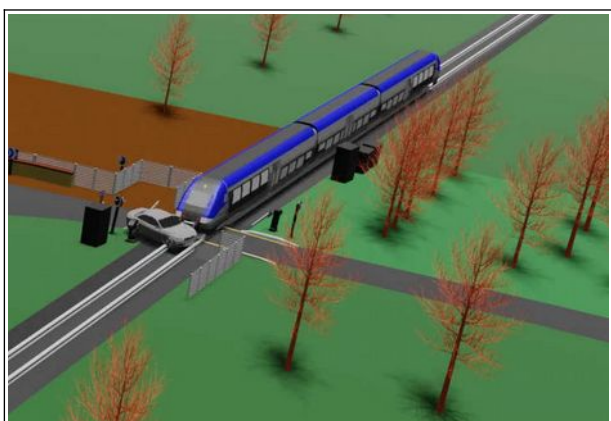
Le choc s'est produit non loin du moteur du véhicule, soit à l'avant du centre de gravité du VL.

Le VL a eu un mouvement composé d'une part d'une translation dans la direction de déplacement du train mais aussi un mouvement de rotation dans le sens horaire.

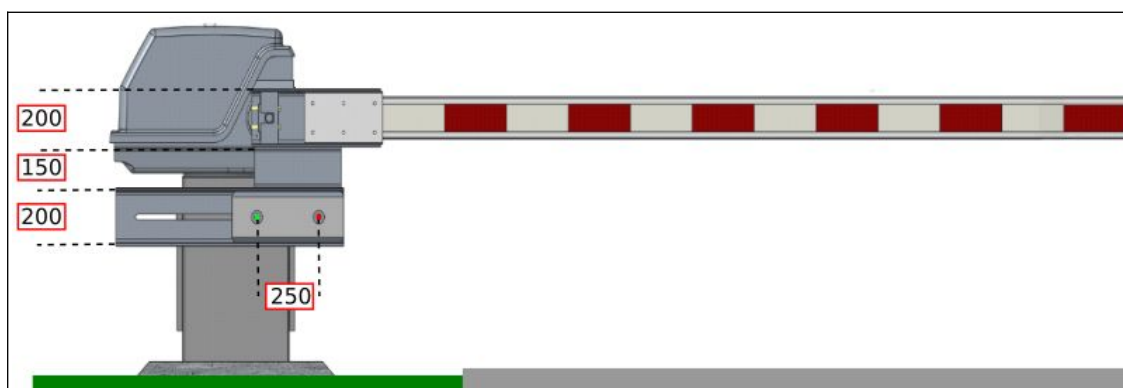
**Figure 41 : caractéristiques dimensionnelles du PN, en mm**  
schéma de principe BEA-TT

L'analyse des différentes dimensions des pièces composant le mécanisme du PN permet au BEA-TT de considérer que les dégâts en forme de deux saignées parallèles, horizontales et distantes de 60 mm sur la porte avant du VL ont probablement été créés par les extrémités des deux boulons d'attache du contrepoids sur son support.

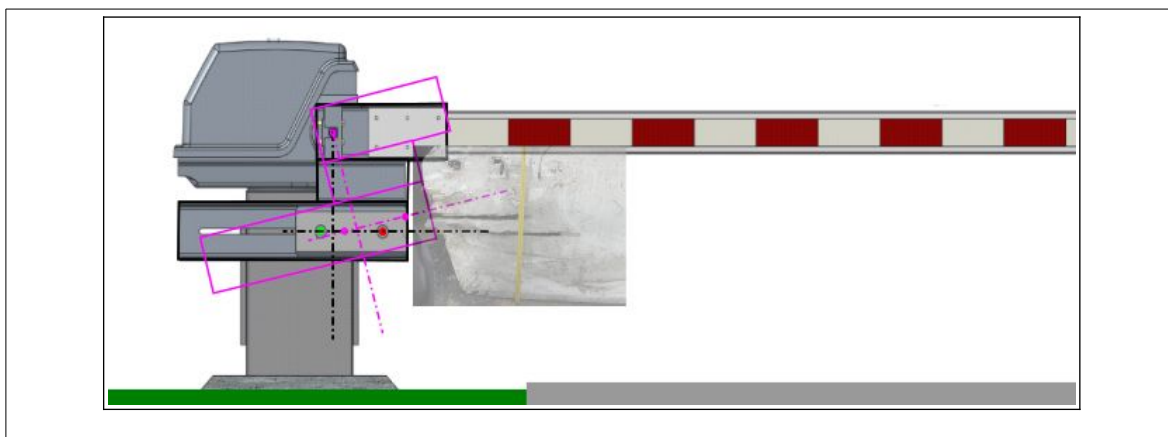
La différence de hauteur mesurée de 60 mm sur la porte résulte d'une position des deux boulons avec un angle de  $14^\circ$  par rapport à l'horizontale (voir schéma suivant). Dans ce scénario, la demi-barrière ne peut donc pas être relevée au moment de la collision, puisque la différence de hauteur entre les deux boulons serait de l'ordre de 250 mm, ce qui ne correspond pas aux traces retrouvées sur la portière du VL.

**Figure 42 : position des équipements du PN en violet pour générer deux points saillants distants d'une hauteur de 60 mm par rotation du mécanisme initialement en position basse (en noir)**  
schéma BEA-TT

Le BEA-TT considère comme probable que le véhicule, heurté par le TER, a été projeté vers le mécanisme de la barrière, entraînant la déformation de la lisse et possiblement une rotation d'un peu plus d'une dizaine de degrés de l'ensemble support. À noter que la lisse au moment du choc reposait probablement sur le coffre arrière de la voiture (cf. figures 35 et 36), et donc était déjà légèrement relevée.

La destruction de ces boulons, d'après leur absence sur les photos du support de la barrière prises après l'accident, peut étayer l'hypothèse qu'ils ont été directement heurtés par le VL avec une forte énergie.

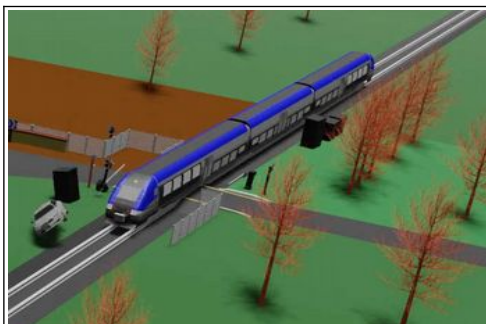
Le véhicule continue sa trajectoire en heurtant l'armoire métallique du PN, puis en se déplaçant sur l'accotement routier, effectuant au moins un tonneau. Plusieurs éléments du véhicule sont éjectés, parfois à plusieurs dizaines de mètres de celui-ci, contre un bâtiment à proximité ou sur la route pour le moteur.

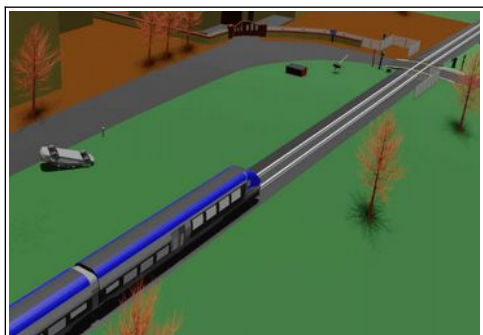
Le VL s'immobilise finalement, retourné sur le toit, au bord de la route. Son moteur est projeté encore plus loin, tout comme le volant du véhicule et des éléments de carrosserie.

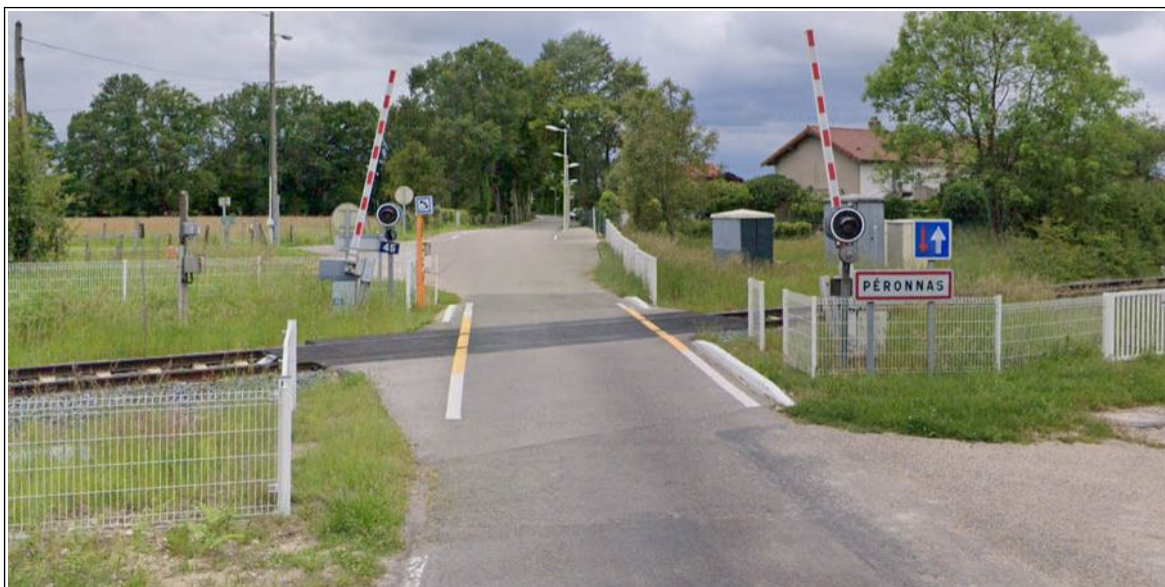
Le PN n° 45, situé quelques centaines de mètres au nord du PN n° 44 comporte un régime de priorité signalé par des panneaux implantés en bord de route, alors même que les routes d'accès ne possèdent pas les contraintes géométriques de celles du PN n° 44.

**Figure 43 : photo du PN n° 45 avec ses panneaux de priorité**  
source Google Maps

Compte tenu du volume de trafic et à la configuration d'approche du PN n° 44, sinueuse et offrant une visibilité réduite, et bien que ce facteur n'ait pas *a priori* joué de rôle dans l'accident objet du présent rapport d'enquête, le BEA-TT émet la recommandation suivante :

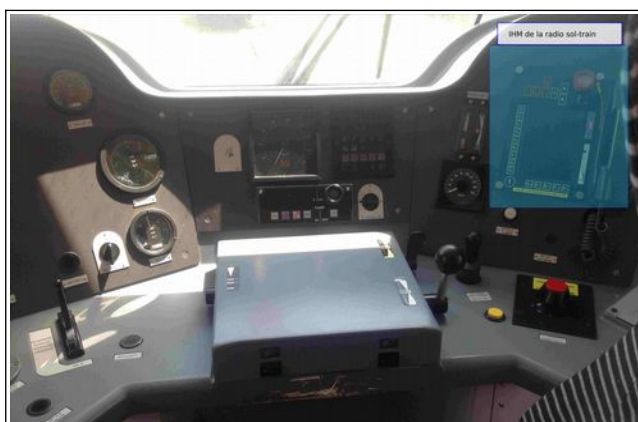
La configuration actuelle de cet équipement et son positionnement contraignent l'agent de conduite à quitter des yeux la voie ferrée pour réaliser ces actions qui peuvent durer près d'une minute.

Sur l'emploi de la radio et le positionnement de l'interface homme-machine, les services de SNCF Voyageurs questionnés précisent que les fonctionnalités de la radio sol-train sont définies par le gestionnaire des infrastructures SNCF Réseau et que l'aménagement du poste de conduite est réalisé par Alstom, après consultation des différents services métier de la SNCF dans les domaines relatifs à la traction et au matériel.

**Figure 45 : exemple de localisation de l'interface homme-machine de la radio sol-train**  
source BEA-TT

Sensibiliser les agents de conduite à la priorité qui doit être donnée, lorsque les conditions le permettent, d'initialiser la radio sol-train et plus généralement de réaliser les actions qui leur imposent de quitter la voie et la caténaire des yeux, en dehors de zones géographiques présentant des passages à niveau, ou tout autre facteur de risque notoire.
