**RAPPORT  
D'ENQUÊTE TECHNIQUE**  
sur le heurt d'un piéton  
par un train,  
survenu le 8 novembre 2021  
sur le passage à niveau  
pour piétons n° 27a  
à Héricy (Seine-et-Marne)

Janvier 2023

Affaire n° BEATT-2021-12

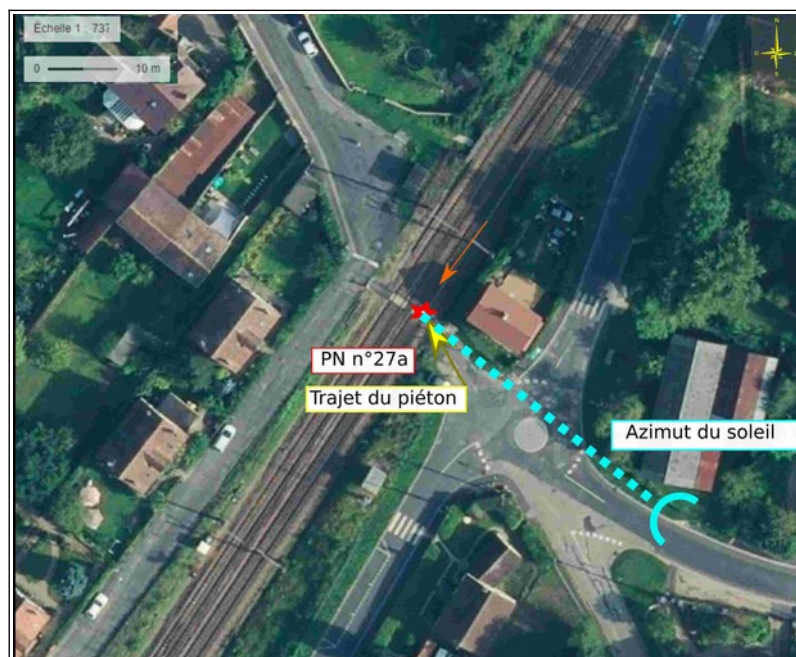
**Figure 3 : azimut du soleil au moment de l'accident**  
(vue aérienne Géoportail-IGN, légende BEA-TT)

Au moment de l'accident, le soleil était situé à un azimut de 129°, soit approximativement au sud-est, et à une élévation de 10° par rapport à l'horizon. Il ne se trouvait donc pas dans le champ de vision du piéton traversant les voies ferrées d'est en ouest, ni dans celui du conducteur du train approchant le PN n° 27a par le nord-est.

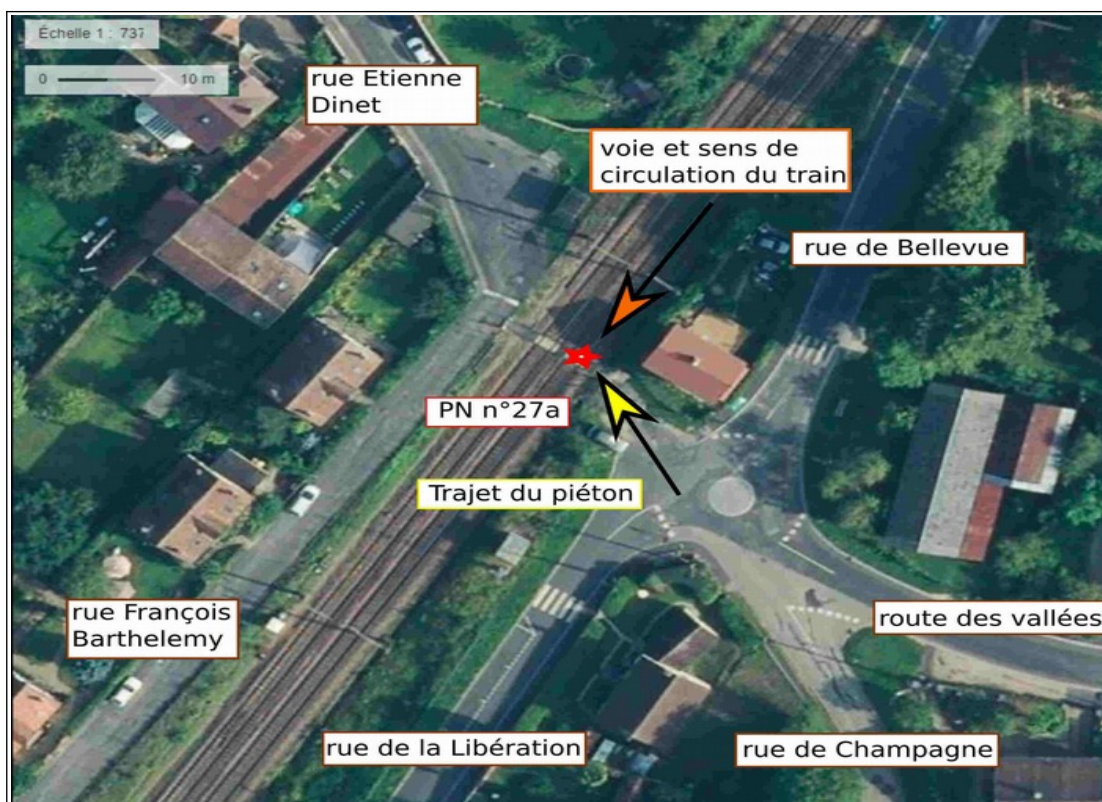
**Figure 5 : Vue aérienne du PN n° 27a et de son environnement proche**  
(vue aérienne Géoportail-IGN, légende BEA-TT)

Selon les données transmises par SNCF Réseau, le nombre quotidien moyen de circulations ferroviaires au droit du PN n° 27a, dans les deux sens confondus, est de 68 trains. De plus, 81 traversées piétonnes ont été comptabilisées en moyenne par jour (sans précision sur la méthode ou la date du dernier recueil).

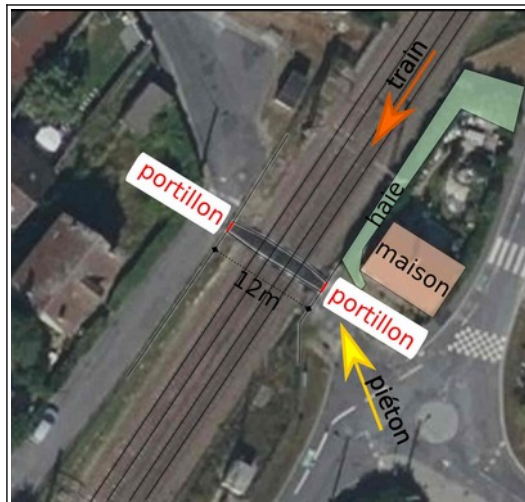
**Figure 9 : schéma du PN n° 27a**  
(image aérienne Géoportail-IGN et légende BEA-TT)

La distance entre les deux portillons encadrant l'emprise ferroviaire est de 12 mètres.

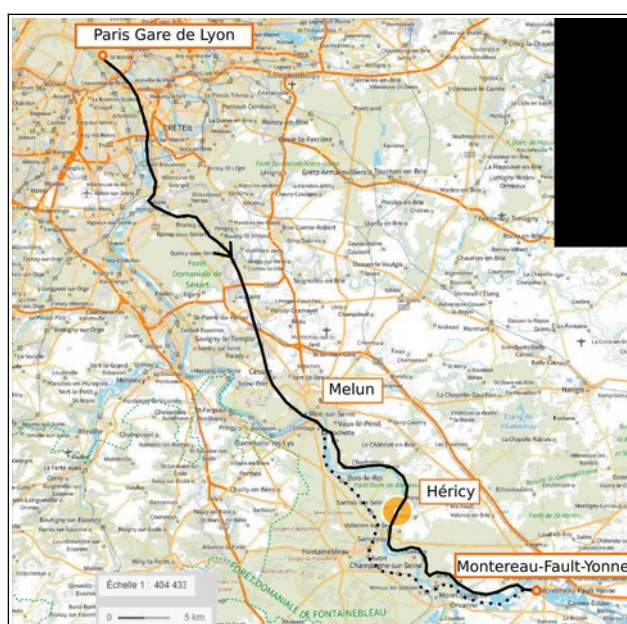
**Figure 15 : Illustration du trajet prévu initialement (en pointillé) et mis à jour du train n° 749 031.**  
(fond de plan Géoportail-IGN, complété par le BEA-TT)

Le train devait directement relier Montereau-Fault-Yonne en passant par Moret mais a été orienté depuis Melun sur la ligne d'Héricy sur décision de l'agent circulation de SNCF Réseau basé à Melun.

La collision avec le piéton s'est produite vers 7 h 58, soit 36 minutes après le départ du train alors que plus de deux tiers du trajet avaient été réalisés.

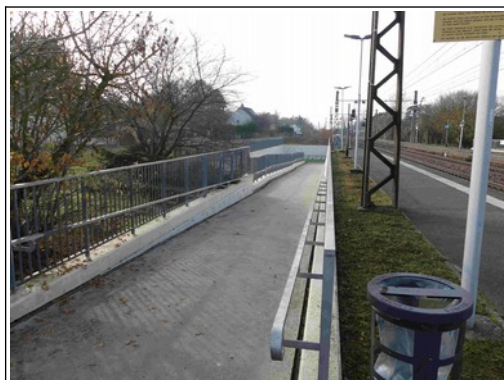
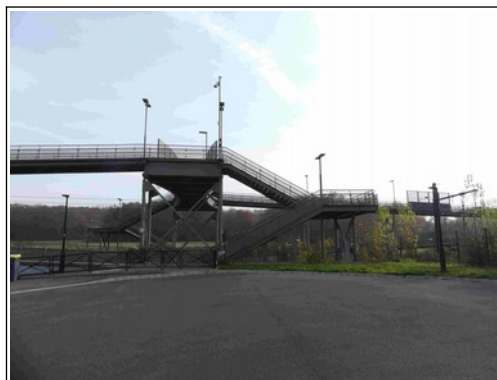
**Figure 19 : illustration des traversées dénivelées à la gare d'Héricy et au collège A.BELTRAME**  
(photos prises par le BEA-TT)

La dénivellation de la traversée des voies ferrées à l'endroit de l'actuel PN n° 27a n'est pas justifiée, car des dispositifs dénivelés existent déjà : un passage supérieur au-dessus du tunnel d'Héricy, un passage inférieur adapté aux personnes à mobilité réduite à la gare d'Héricy et une passerelle adaptée aux personnes à mobilité réduite pour accéder au collège A.BELTRAME de Vulaines-sur-Seine, lieu de destination de la victime et situé au sud de la commune d'Héricy.

Le BEA-TT considère qu'un passage à niveau, quel que soit son niveau d'équipement, n'offre pas les conditions de sécurité de franchissement que possèdent les traversées dénivelées. Compte tenu de la présence à proximité du PN n° 27a de deux traversées dénivelées, dont celle de la gare particulièrement adaptée aux PMR, le BEA-TT recommande :

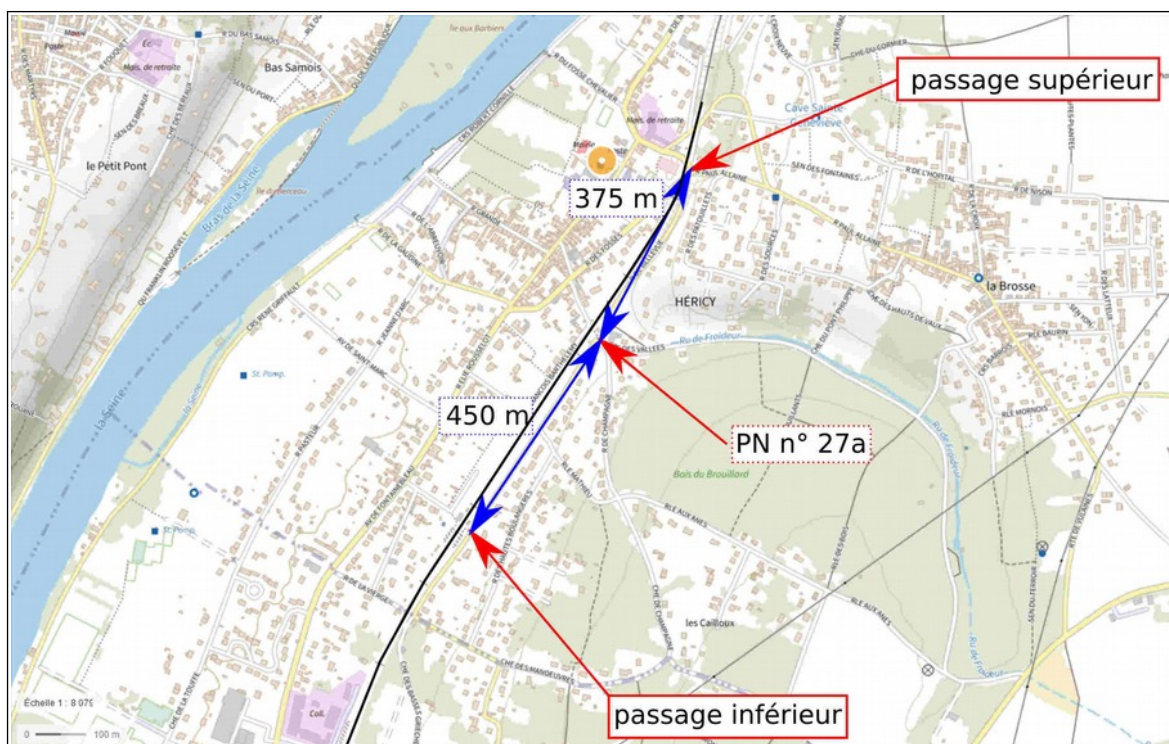
**Figure 23 : points de passage alternatifs au PN n° 27a pour les piétons, localisation des bâtis**  
(fond de carte Géoportail-IGN, complété par le BEA-TT)

L'analyse de la localisation des constructions par rapport aux différents points de passage permet de considérer que pour la grande majorité des habitants, les éventuels détours consécutifs à la fermeture du PN n° 27a représentent un rallongement de quelques minutes tout au plus par rapport à l'utilisation du PN n° 27a.

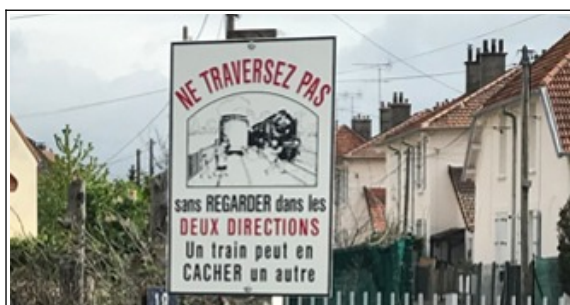
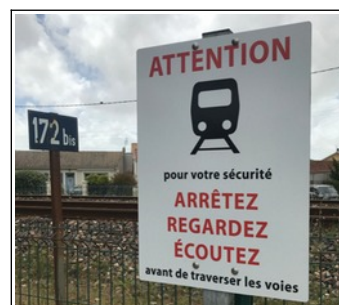
**Figure 26 : illustrations des pancartes implantées aux PN étudiés**  
(photos SNCF Réseau)

- la pancarte actuellement implantée sur les PN pour piétons n'apparaît plus adaptée vis-à-vis des objectifs qu'elle poursuit. Le visuel semble être à actualiser, le texte à retravailler pour que le message soit plus clair.

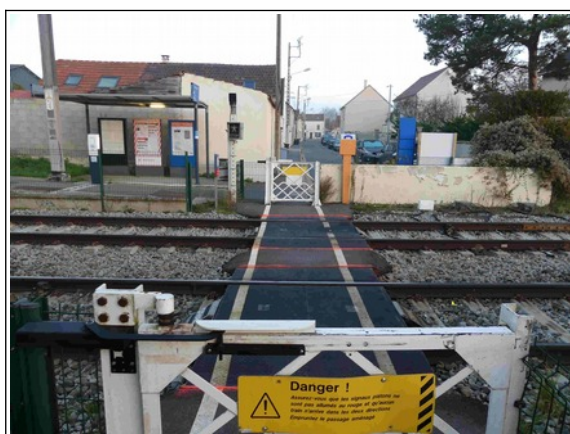
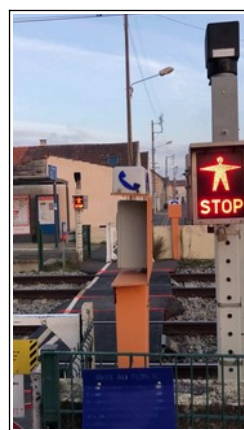
**Figure 27 : illustrations de l'expérimentation d'alerte sonore au PN n° 29 de Bruyères-sur-Oise**  
(photos prises par le BEA-TT)

Ce passage à niveau est équipé de portillons équilibrés à la fermeture, de deux téléphones d'alarme en cas d'urgence, de pancartes positionnées sur les portillons, de quatre pictogrammes accompagnés du mot STOP qui clignotent en rouge lorsqu'un train est à proximité.

L'alerte sonore est complémentaire à l'alerte visuelle. La sonnerie est active lorsque les pictogrammes sont activés.
