**RAPPORT  
D'ENQUÊTE TECHNIQUE  
sur la collision entre  
un train express régional  
et un véhicule léger  
survenue le 11 avril 2019  
sur le passage à niveau n° 48  
à Pavilly (76)**

Août 2021

Organisme auteur : Bureau d'Enquêtes sur les Accidents de Transport Terrestre (BEA-TT)

Affaire n° BEATT-2019-05

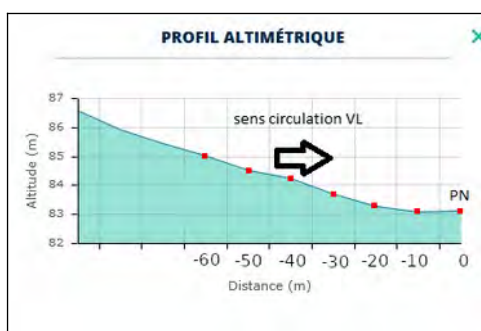
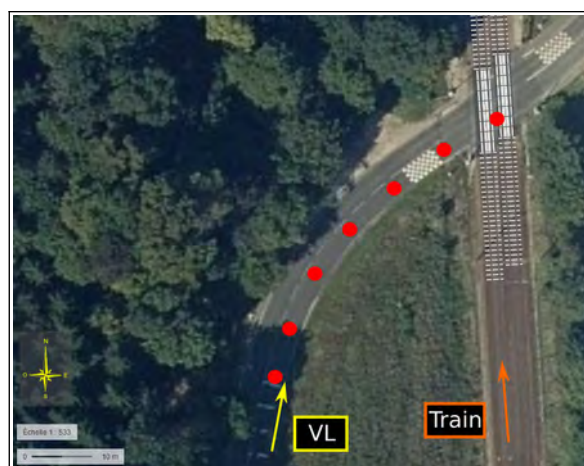
**Figure 13 : profil en long de la route dans les 60 derniers mètres avant le PN**  
(données IGN-Géoportail, légende BEA-TT)

Le profil en long sur les soixante derniers mètres dans le sens de circulation du VL impliqué est représenté sur l'illustration suivante. La descente, d'une valeur moyenne d'environ 4 %, est régulière jusqu'au niveau du damier, puis la route remonte légèrement avant d'accéder aux voies ferrées.

La chaussée est globalement en bon état. La couche de roulement présente toutefois des dégradations, notamment des arrachements au niveau des bandes rugueuses, particulièrement au niveau de la dernière balise J10 (cf. paragraphe 2.6.5) située à 60 m en amont du PN.

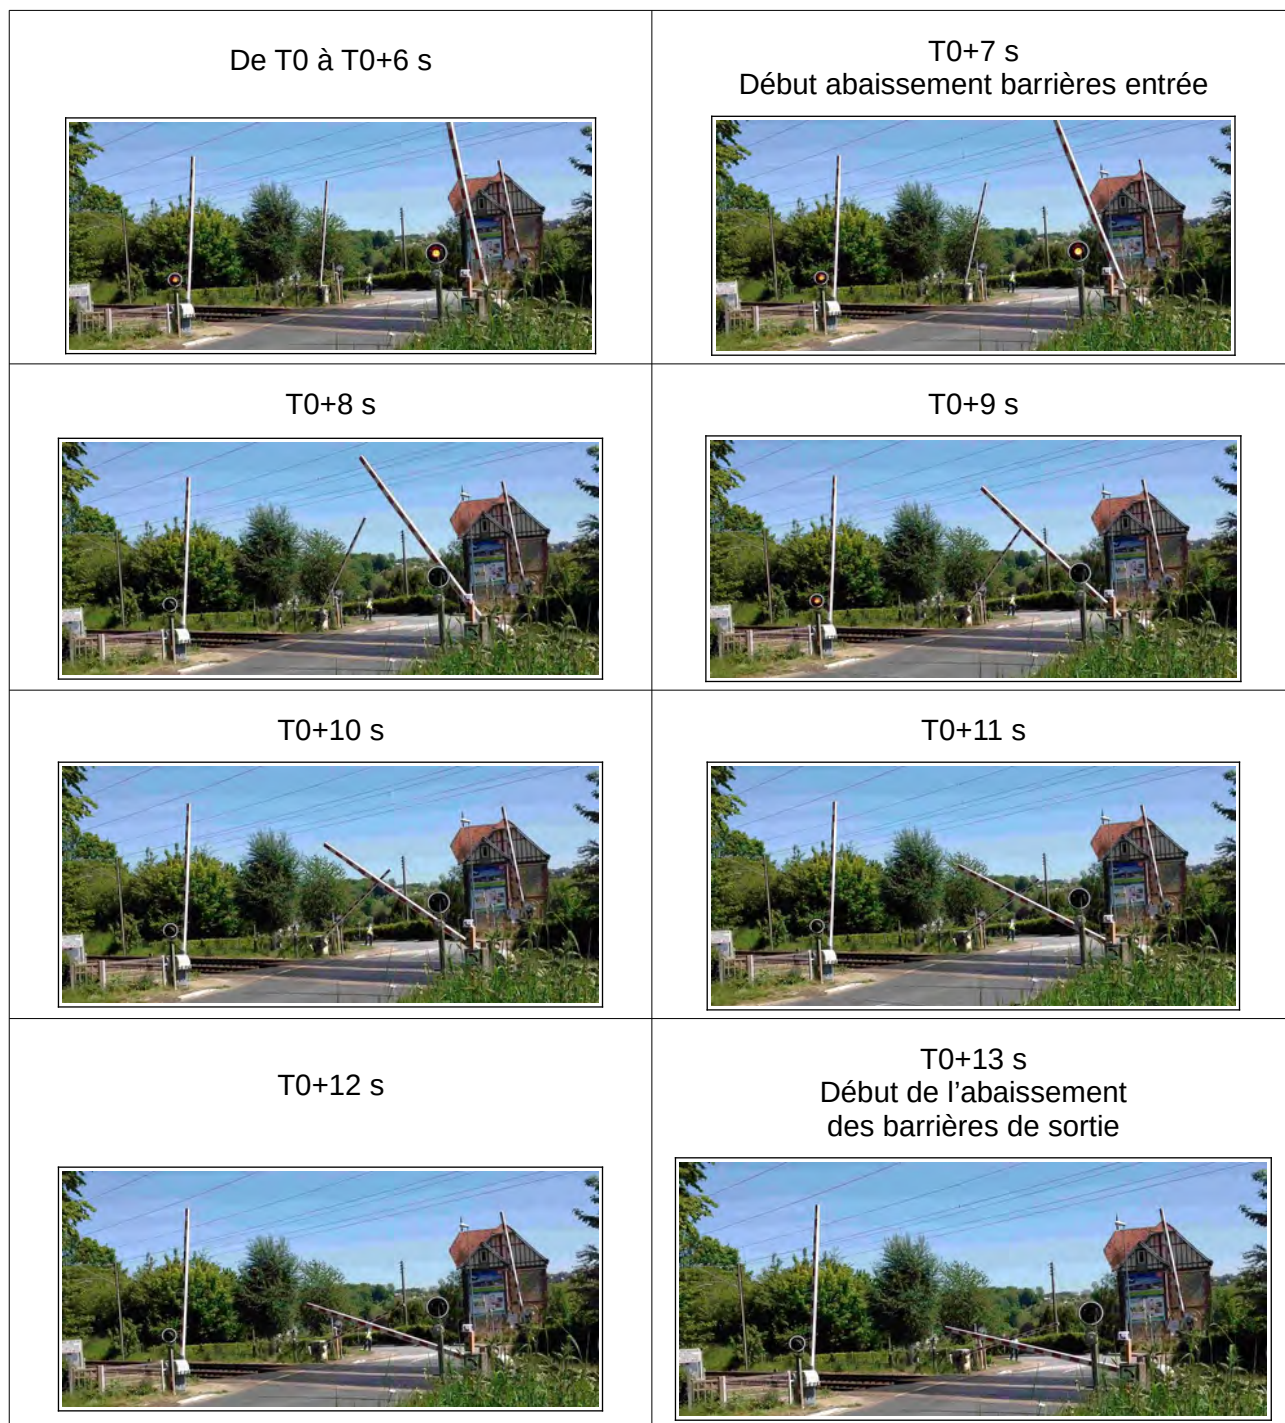
**Figure 18 : mouvement des demi-barrières côté Barentin en fonction du temps**  
(photos BEA-TT)

Les enquêteurs du BEA-TT se sont rendus sur les lieux quelques jours après l'accident et ont constaté la concordance entre le fonctionnement réel et le fonctionnement théorique des équipements du PN n° 48.

Compte tenu de la position des pédales d'annonce à 1 280 m en amont du passage à niveau, la durée minimale d'annonce pour un train circulant à 140 km/h est d'environ 33 secondes. Sur le terrain, le temps entre le début de clignotement des feux rouges et l'arrivée de la tête d'un train ne s'arrêtant pas à Pavilly mesuré par les enquêteurs du BEA-TT était de 35 secondes.

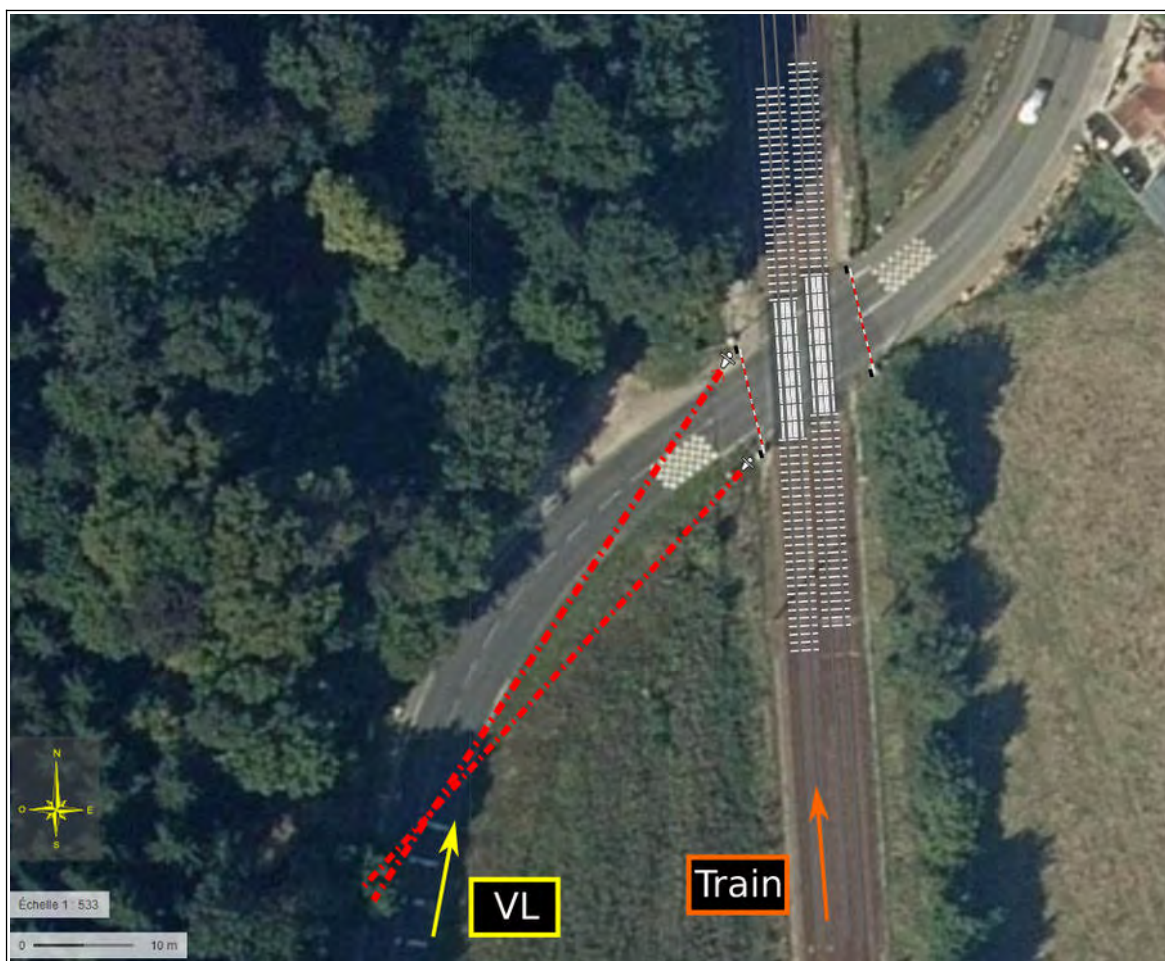
**Figure 20 : orientation des feux rouges clignotants vers l'ouest**  
(vue aérienne Géoportail IGN, légende BEA-TT)

Dans le sens de circulation du véhicule léger impliqué dans l'accident, l'orientation de l'axe des deux feux est représentée sur l'illustration suivante. Pour la clarté de l'illustration, les dessins des feux ont été agrandis par rapport à l'échelle de l'image. Les axes des faisceaux des feux se croisent à une distance d'environ 60 mètres en amont du passage à niveau côté Barentin.

Le candélabre d'éclairage public le plus proche se situe à 30 mètres à l'est du passage à niveau, ce dernier n'est donc pas directement éclairé.

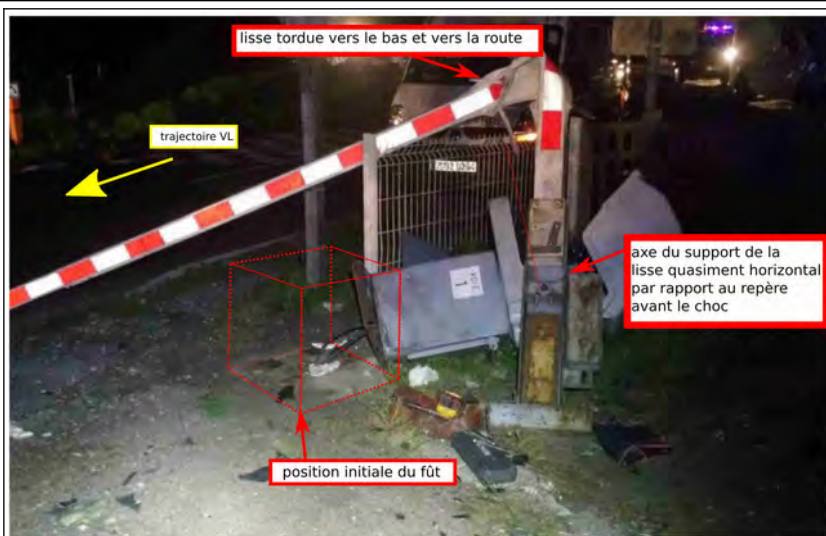
La guérite abritant les équipements électromécaniques du passage à niveau est heurtée dans sa partie basse.

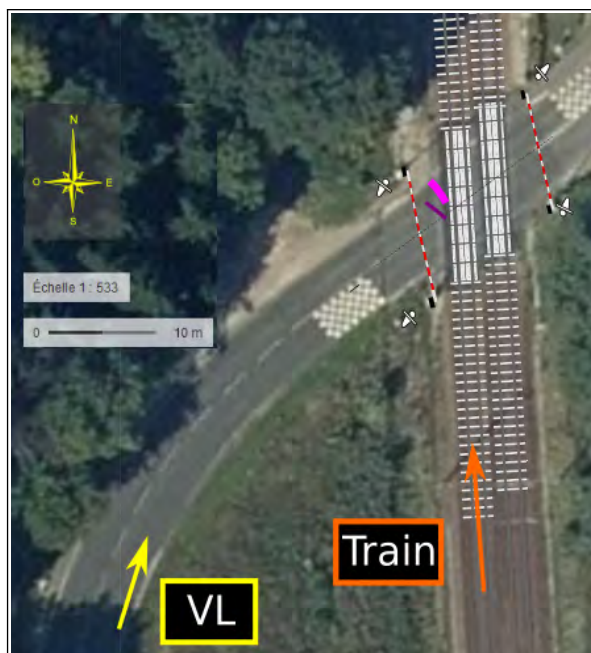
**Figure 25 : vue aérienne des traces observées après l'accident**

Les traces de ripage laissées par un pneumatique débutent sur la voie de circulation en direction de Barentin. Par contre les dégâts sur la chaussée laissés par une pièce métallique débutent sur la voie de circulation en direction de Pavilly.

La figure suivante représente les dégâts observés repositionnés sur une vue aérienne. Les traces de ripage sont représentées en violet clair, les dégâts sur la chaussée sont en violet foncé.

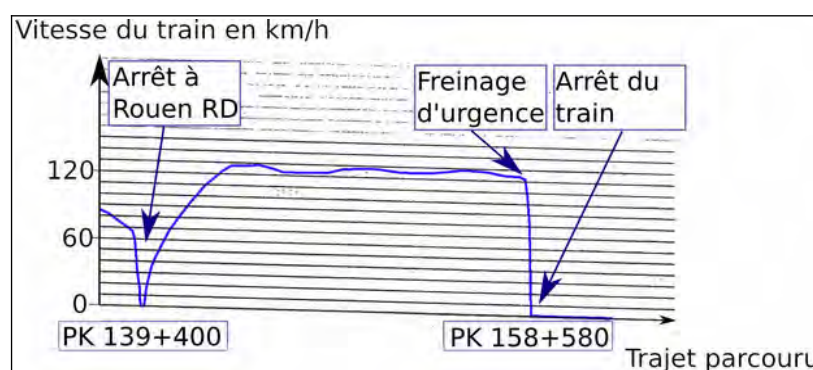
**Figure 32 : extrait de la bande graphique de la motrice**  
(source SNCF-Voyageurs, légende BEA-TT)

L'analyse des données inscrites sur la bande graphique fait ressortir que :

- la vitesse du train depuis son départ de Rouen-RiveDroite est restée inférieure à 140 km/h, soit la vitesse maximale autorisée sur cette section de voie pour ce matériel ;
- la décélération due au freinage d'urgence a été enregistrée alors que le train roulait à la vitesse de 122 km/h.

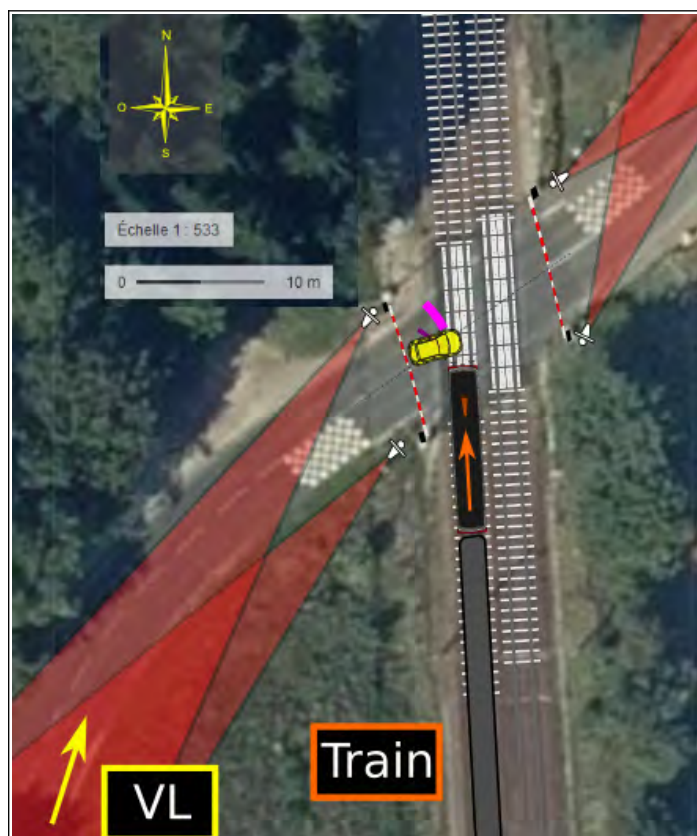
**Figure 33 : estimation par le BEA-TT de la position des véhicules lors du choc initial**  
(vue aérienne Géoportail-IGN, légende BEA-TT)

Compte tenu des distances entre les voies ferrées et les demi-barrières côté ouest, l'absence de traces d'impact sur la lisse de la demi-barrière d'entrée côté ouest signifie que le véhicule léger était positionné proche de l'axe de la route, au milieu des voies de circulation.

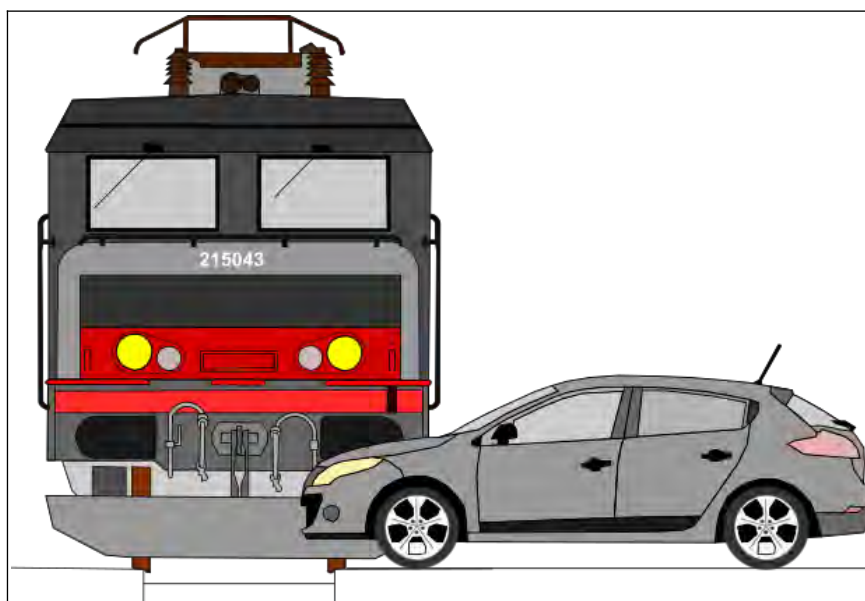
**Figure 34 : schéma du choc initial vu depuis la gauche du VL**  
(source : BEA-TT)

Le choc initial s'est produit entre le tampon avant gauche de la motrice et l'avant du véhicule léger au niveau de l'aile avant droite et du moteur. L'avant de la voiture est ensuite entré en collision avec le chasse-obstacle de la motrice, ce qui a pu contribuer au détachement d'une partie des pièces de transmission avant du VL et de la roue avant droite. La voiture s'est ainsi en partie encastrée dans la partie basse de la motrice.

Peu de temps après, la porte avant droite du VL a été heurté par un élément non identifié du train.

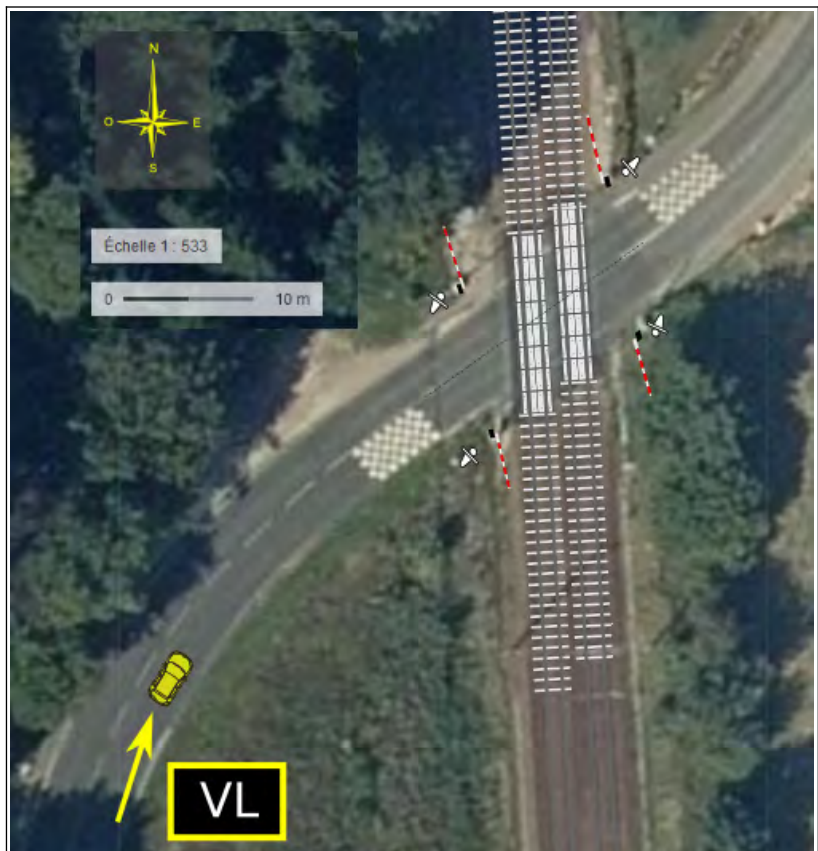
Il fait nuit, les phares du véhicule sont allumés, l'éclairage public de la commune de Pavilly en aval du PN est fonctionnel.

Les occupantes du VL décrivent un PN avec des feux éteints, des sonneries inactives et des demi-barrières en position haute.

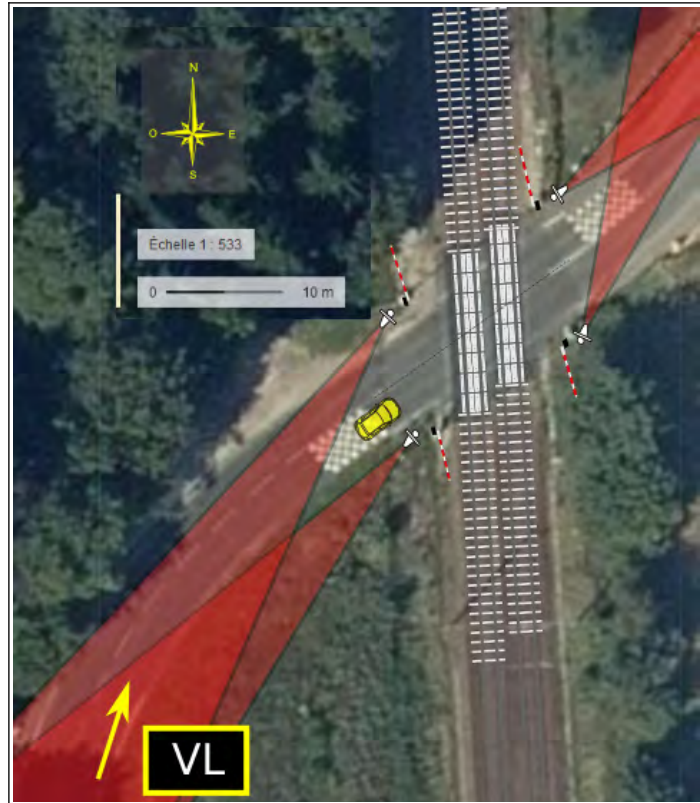
## 2<sup>e</sup> étape : l'activation du PN

Les occupantes du VL décrivent un PN avec des feux éteints, des sonneries inactives et des demi-barrières en position haute.

La conductrice du VL déclare rouler « doucement ».

Compte tenu des investigations et des déclarations, le BEA-TT positionne le VL à la fin du damier, pratiquement au droit des feux rouges lorsque ceux-ci commencent à clignoter et que les sonneries commencent à tinter. Mais ces sonneries ne sont probablement pas perçues par les occupantes du VL.

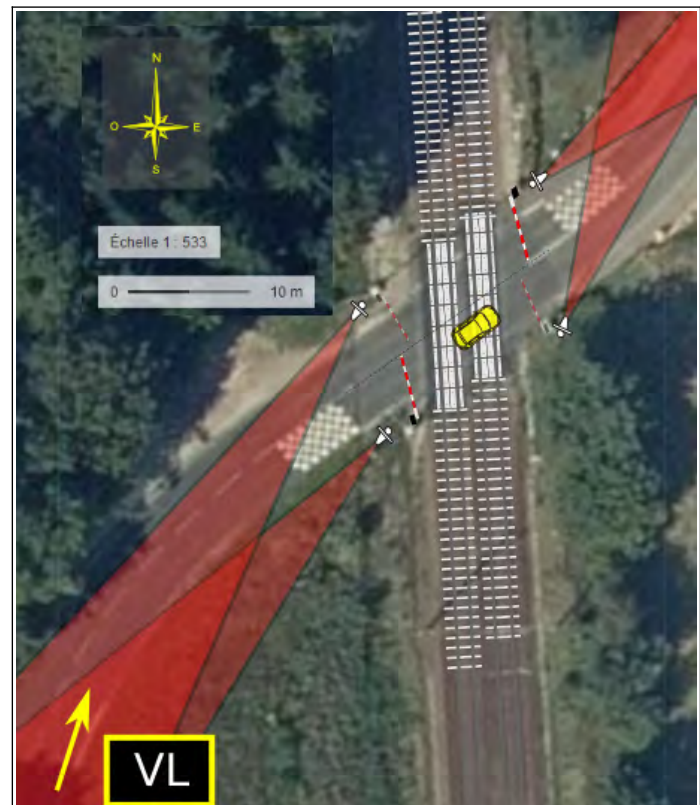
## 3<sup>e</sup> étape : l'arrêt du VL sur les voies ferrées

Les occupantes du VL décrivent une situation où elles se retrouvent face à des barrières en train de se baisser après avoir roulé « doucement » sur le PN.

La passagère crie à la conductrice de foncer.

La conductrice stoppe le véhicule sur les voies ferrées sans heurter les barrières devant elle.

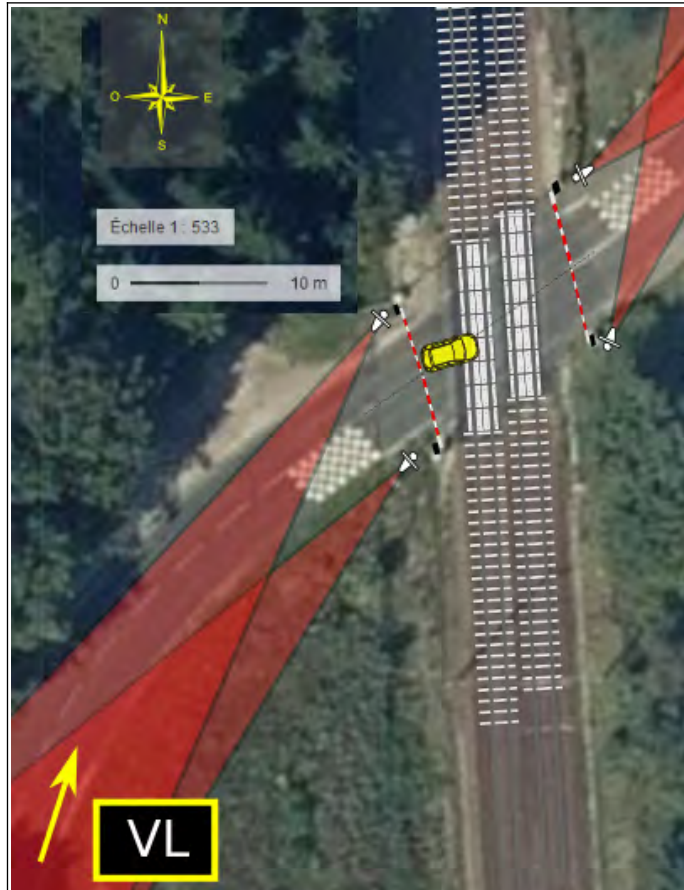
#### 4<sup>e</sup> étape : les manœuvres du VL sur les voies ferrées

Les occupantes du VL se sentent piégées. Elles aperçoivent sur la droite les phares du train qui approche.

La conductrice fait reculer le VL pour tenter d'éviter le train et elle constate derrière elle que les barrières se ferment. Elle pense avoir assez reculé son véhicule.

La passagère déclare avoir détaché sa ceinture de sécurité pour tenter de quitter le véhicule avant la collision. Elle se souvient avoir entendu le sifflet du train.

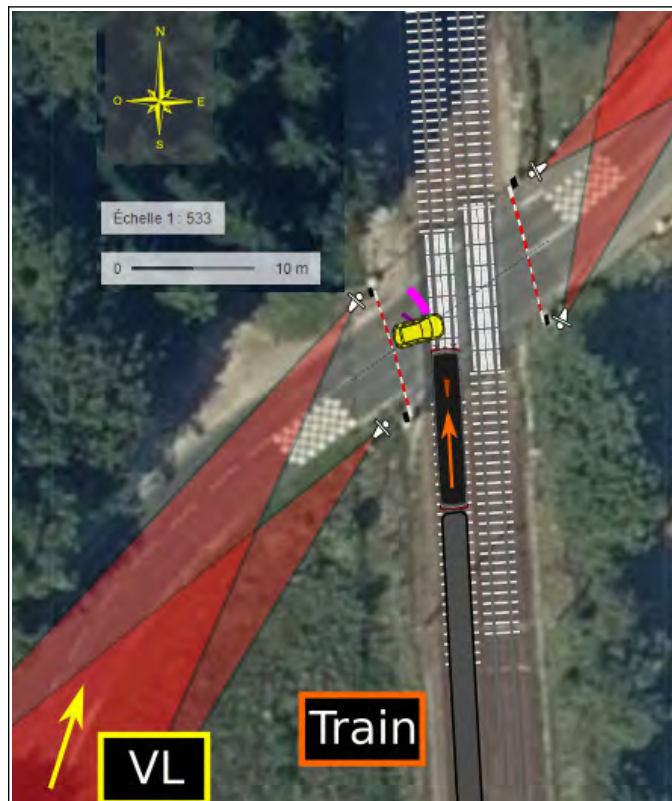
#### 5<sup>e</sup> étape : la collision

Le conducteur du train a vu un véhicule arrêté sur le PN qui engageait la voie sur laquelle son train circulait. Il a déclenché le freinage d'urgence et le sifflet.

La passagère est éjectée lors du choc, gravement blessée.

Le train s'arrêtera après un freinage d'urgence plusieurs centaines de mètres en aval, au niveau de la gare de Pavilly.

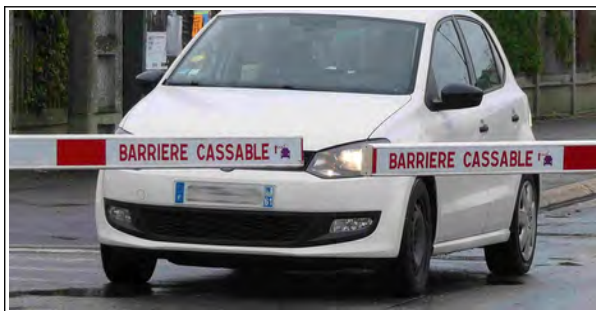
**Figure 35 : exemple d'autocollants « barrière cassable » apposés sur les lisses**  
(images BEA-TT sur le PN n° 8 de Roissy en Brie)

Dans le cadre du programme d'équipement des passages à niveau à quatre demi-barrières, le passage à niveau n°48 de Pavilly comporte désormais des autocollants qui indiquent que les barrières sont cassables et invitent donc les usagers bloqués sur les voies à casser les lisses pour s'échapper avant l'arrivée du train.

Le BEA-TT considère que cette action va dans le sens d'une amélioration de la sécurité de ce passage à niveau.

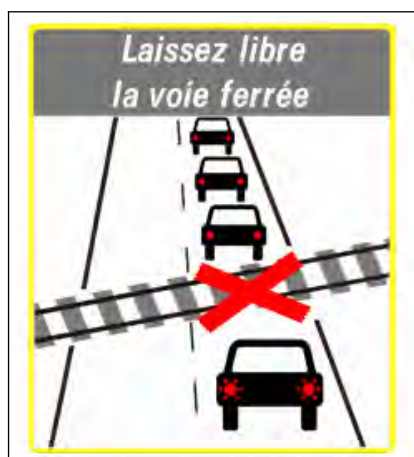
**Figure 36 : visuel d'un panneau d'information actuellement expérimenté sur certains PN**  
(copie arrêté d'autorisation d'expérimentation)

À titre d'exemple, dans l'objectif similaire d'éviter qu'un usager ne s'engage sur les voies ferrées dans un embouteillage, l'arrêté<sup>14</sup> du 14 janvier 2020 relatif à l'expérimentation de dispositifs de signalisation routière sur certains passages à niveau de la ligne ferroviaire entre Belfort et Delle autorise l'implantation de panneaux d'information innovants.

Le BEA-TT s'interroge également sur la pertinence de créer un nouvel élément visuel de signalisation routière à quelques mètres en amont du passage à niveau, dans une zone où les conducteurs doivent focaliser leur attention sur la signalisation de position du PN.
