# **RAPPORT D'ENQUÊTE TECHNIQUE sur la détérioration en ligne de la table de roulement de roues d'un wagon de fret survenue le 26 juillet 2019 entre Romilly-sur-Seine et Troyes (10)**

Mai 2021

**Bureau d'Enquêtes sur les Accidents  
de Transport Terrestre**

Affaire n° BEATT-2019-08

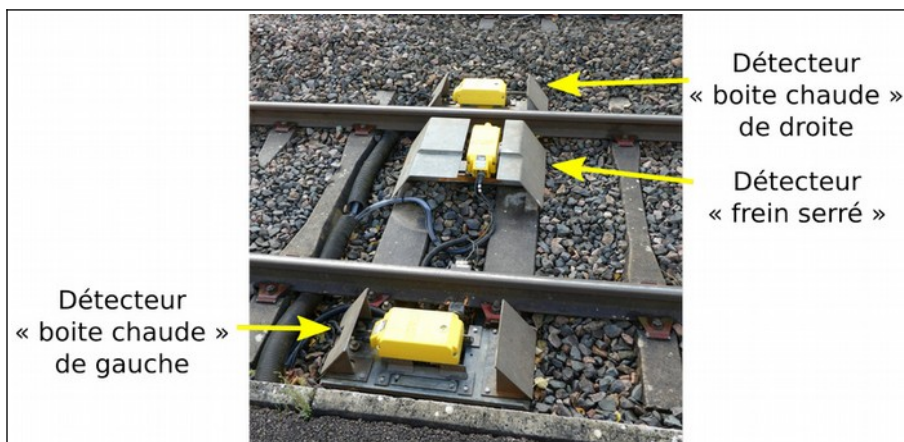
**Figure 15 : détecteur de boîte chaude et de frein serré en gare de Payns**

Un tel détecteur était situé sur le parcours du train accidenté, en gare de Payns (voir figure ci-dessous), et s'est mis en alarme au passage du train.

Le détecteur s'est mis en défaut après le passage du quatrième wagon, en raison de son endommagement par les roues du wagon avarié. Il est possible que les derniers résultats délivrés aient été affectés par les dommages produits par le wagon.

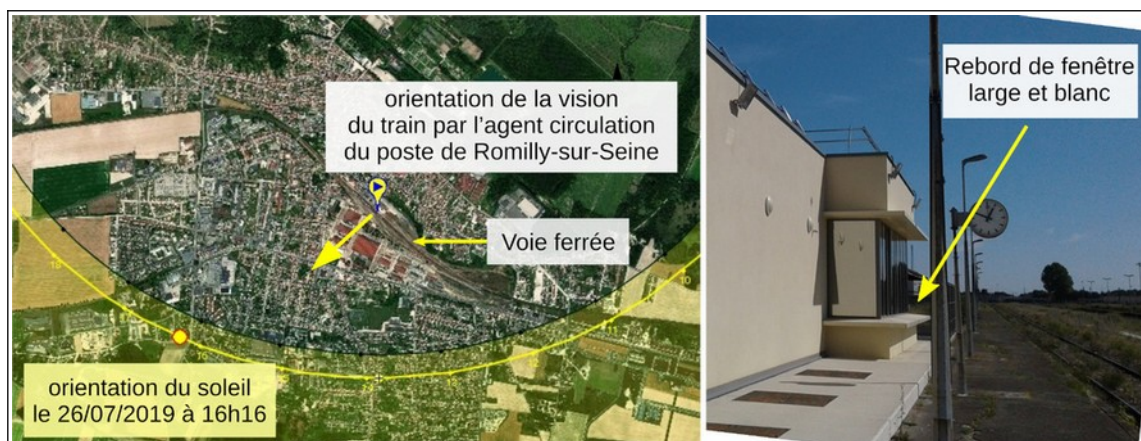
**Figure 18 : orientation du soleil et vue du poste de Romilly-sur-Seine**

La position du soleil, le 26 juillet 2019 à 16 h 16 à Romilly-sur-Seine, heure de passage du train, était à 48,9° de l'horizontal. Son azimuth était à 238°, soit une direction sud-ouest – ouest. Le poste d'aiguillage de la gare étant orienté sud-ouest, le soleil était quasiment en face des deux agents comme le montre la représentation graphique de la figure ci-après.

Le soleil était donc juste au-dessus du train, ce qui a pu gêner la visibilité des essieux, tout comme le reflet du soleil sur la vitre et le rebord de la fenêtre du poste peint en blanc.

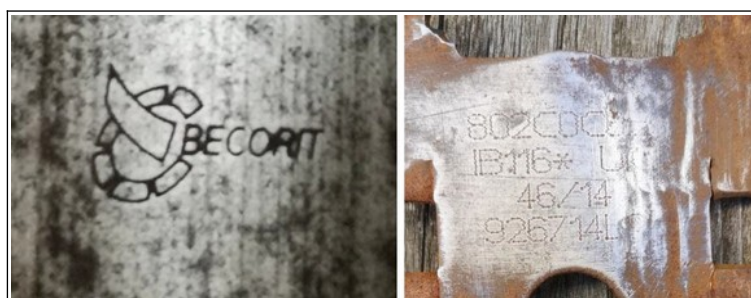
**Figure 35 : le modèle de semelles équipant le wagon accidenté**

Les semelles équipant le wagon accidenté 33 81 7837 835-6 sont toutes de modèle IB 116\* UIC, de marque Becorit (fabrication en semaine 46 de l'année 2014 pour celle donnée en figure ci-dessous). Elles ont reçu le certificat UIC n° B-008/2013-05 en date du 21 mai 2013. Elles bénéficient d'une autorisation d'emploi complète, valable pour une configuration de sabot donnée et pour des roues dont le diamètre d'usure est supérieur à 840 mm. Ces conditions étaient respectées d'après les données recueillies sur le wagon.

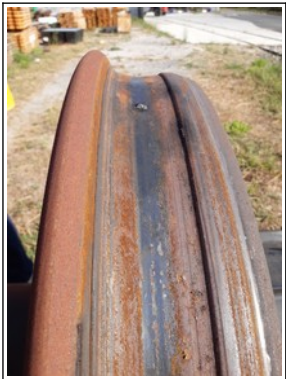
| <p><b>12 juin 2020 à Leucate-La Franqui (Aude)</b></p> <p>Le train fret SNCF 30004 parti du Boulou, constitué de 28 wagons porte-containers, est arrêté avant Leucate – La Franqui suite à cinq départs de feu sur son parcours entre Perpignan et Salses-le-Château.</p> <p>Les jantes des roues d'un essieu du 3<sup>e</sup> wagon de queue (n° 37 80 455 6594-2) ont chauffé et présentent un creusement des tables de roulement. De nombreuses semelles sont manquantes, cassées ou désagrégées. Le train avait parcouru 60 km depuis son départ.</p> | |

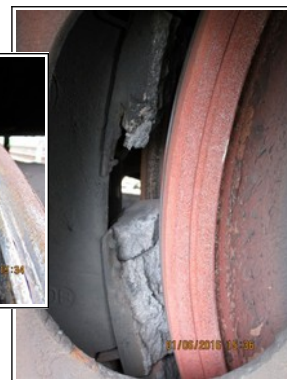
#### **27 mai 2016 à Breda (Pays-Bas)**

Le train fret 47606, constitué de 20 wagons, est arrêté avant Breda suite au déclenchement de départs de feu sur son parcours entre Roosendaal et Breda. D'importants dégâts sont constatés sur le 17<sup>e</sup> wagon de transport de marchandises dangereuses (n° 37 80 7809 458-1) à la suite d'un incident de frein serré : les semelles du wagon ont été brûlées et la bande de roulement des 8 roues du wagon a été déformée, avec pour certaines un creusement d'un profond sillon.
