RAPPORT D'ENQUETE

Heurt d'un piéton par un train à hauteur d'un passage à niveau

Le 03 mars 2008 à Chapelle-Dieu

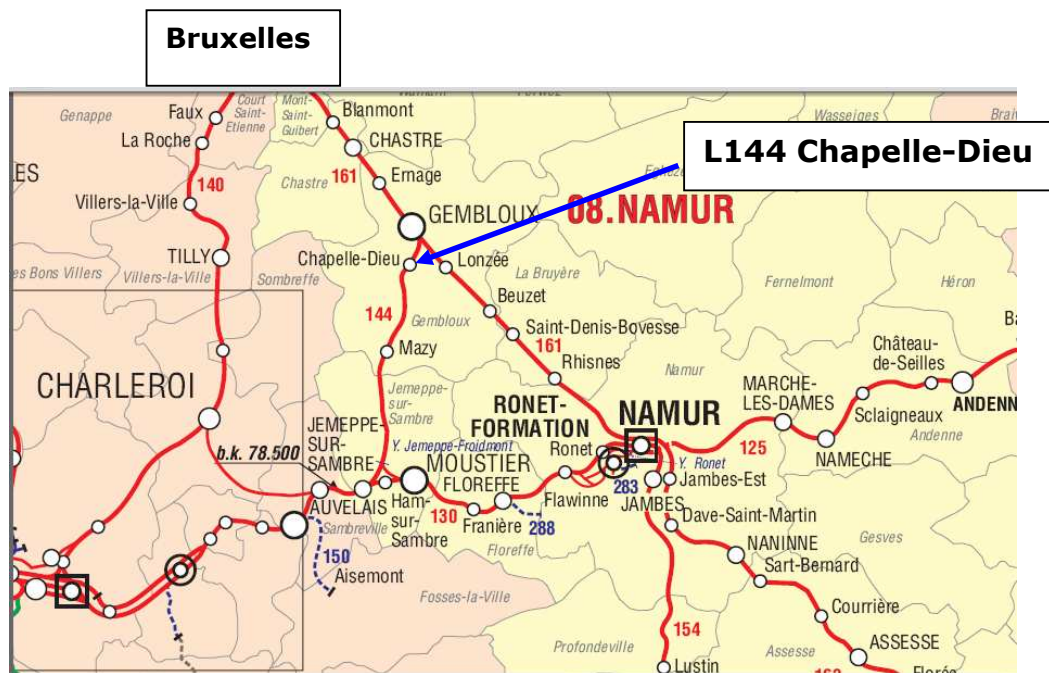
L'accident s'est produit au passage à niveau N° 2, situé à proximité du point d'arrêt non gardé (PANG) de Chapelle-Dieu situé sur la ligne 144 Gembloux – Jemeppe-s-Sambre.
