Drážní inspekce
The Rail Safety Inspection Office

Investigation Report of Railway Accident

Level crossing accident of passenger train No. 20556 and two cyclists at level crossing in km 3,835 between Červená Voda and Králíky stations

Č. j.: 6-1828/2010/DI

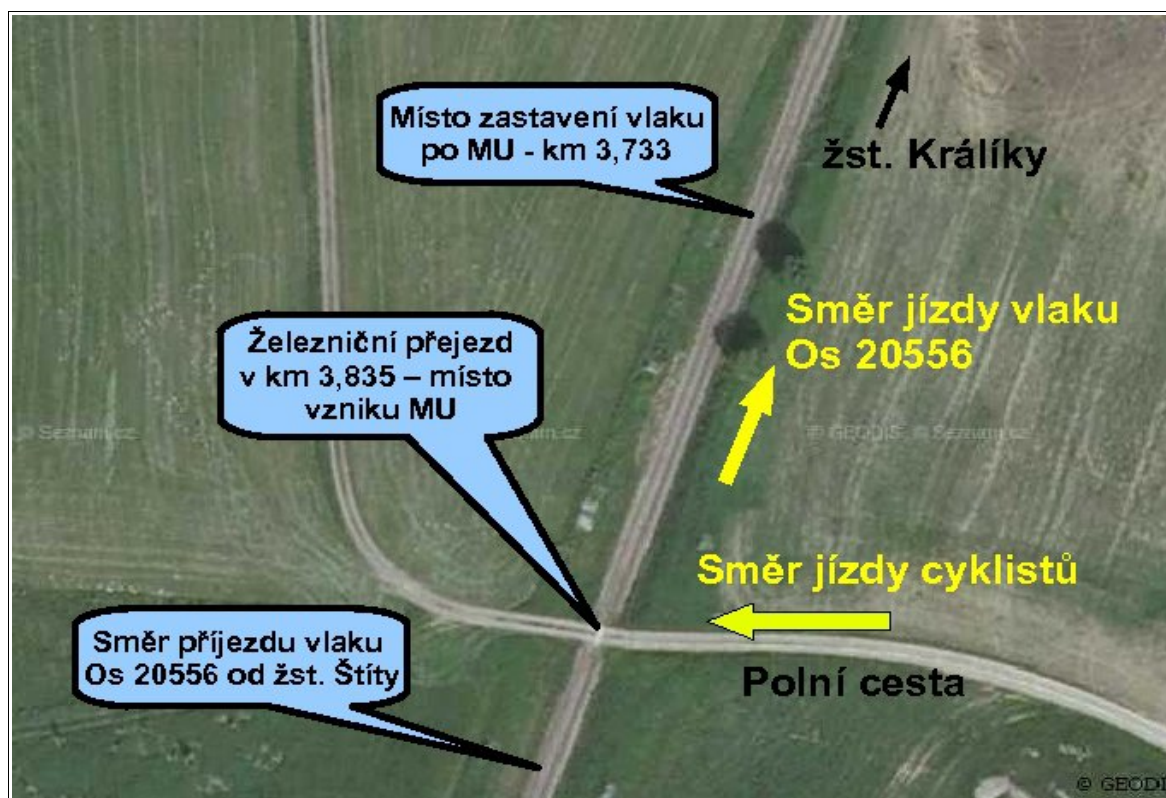
Při změření rozhledových poměrů po vzniku MU bylo zjištěno, že na přejezdu jsou nedostačující rozhledové vzdálenosti L_r ve všech čtyřech rozhledových polích a L_p rovněž ve všech čtyřech rozhledových polích.

Vzdálenost VK od osy koleje ve směru jízdy cyklistů byla 7,5 m.
