Drážní inspekce

Zpráva o výsledcích šetření příčin a okolností vzniku mimořádné události

Vykolejení dvou tažených drážních vozidel
za jízdy vlaku Vn 48221 v železniční stanici Přerov

Investigation Report of Railway Accident

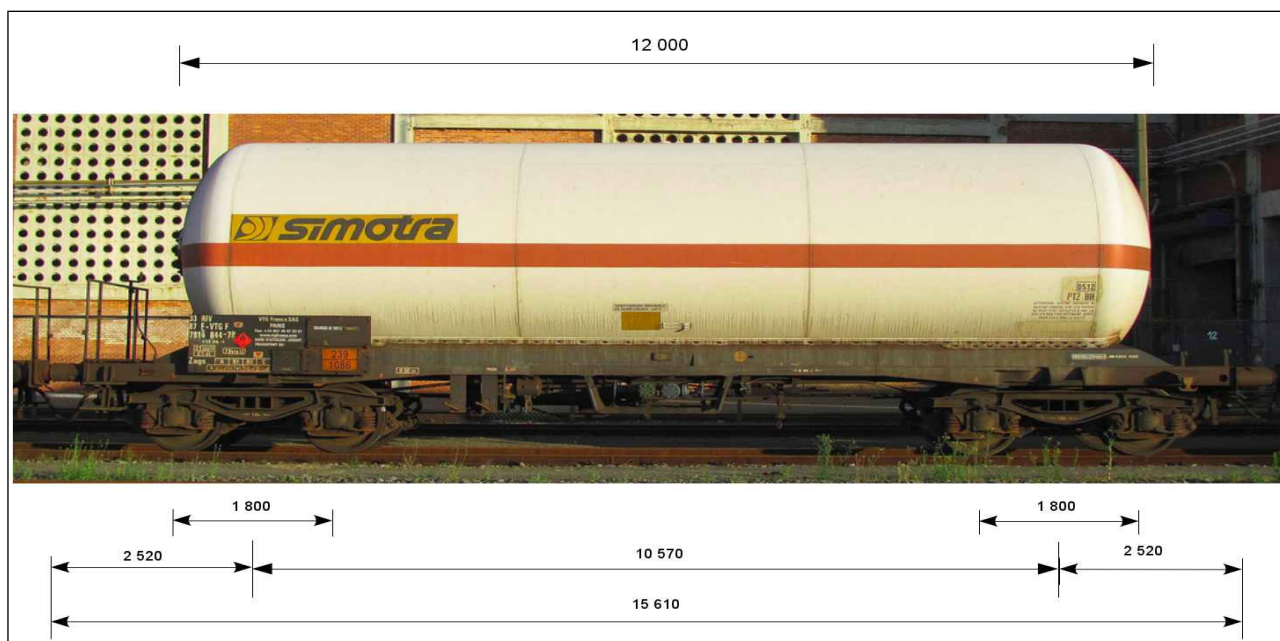
Držitelem TDV Zas 37 80 7850 148-3, řazeného jako 11. TDV za HDV, byla společnost VTG France SAS, PARIS. Nájemcem byla společnost SLOVNAFT, a. s., Bratislava, domovskou stanicí ÚNS Bratislava. TDV bylo vyrobeno v roce 1972 vagónkou FAUVET-GIREL, pod v. č. 28684. Poslední pravidelná TK byla provedena dne 20. 03. 2011, s platností 4 roky. TDV má délku přes nárazníky 15,61 m, hmotnost 21,02 t. TDV je osazeno na podvozcích typu Y25 s rozvorem náprav 1,8 m. Vzdálenost otočných čepů je 10,57 m. TDV je určeno k přepravě nebezpečného zboží (ropných produktů). TDV jelelo vpřed podvozkem „a“. Brzdařská plošina se nachází na straně podvozku „b“, viz Obrázek č. 2.

Obrázek č. 2: Orientační bokorys TDV Zas typu 365 se základními rozměrovými parametry.
