Drážní inspekce
The Rail Safety Inspection Office

Zpráva o výsledcích šetření příčin a okolností vzniku mimořádné události

Vykolejení dvou drážních vozidel sunutého posunového dílu přes
výkolejku v poloze na kolejnici, s následným pádem člena obsluhy
nákladních vlaků pod druhé vykolejené drážní vozidlo, v železniční stanici
Slatiňany

Investigation Report of Railway Accident

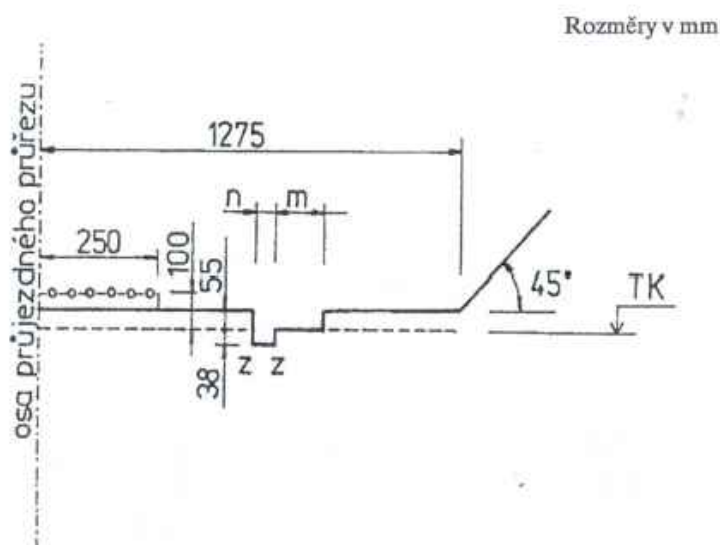
Obrázek A.4 - Spodní část průjezdného průřezu pro kolej v přímé a v oblouku s poloměrem 250 m a větším pro všechny koleje kromě úseků s kolejovými brzdami

Povrch kolejnicových pásů manipulační koleje č. 7 byl čistý, avšak železniční svršek byl v místech, kde se nachází výkolejka Vk3 a v jejím nejbližším okolí, v celém profilu koleje prorostlý travním porostem do výšky minimálně 20 cm nad temeno kolejnice, nejvíce právě v oblasti výkolejky Vk3 a jejím okolí. Vysoká tráva zasahující do průjezdného průřezu tak výrazně znesnadňovala možnost přehlédnout kolej a vidět na výkolejku. Na místě MU byla změřena výška vrcholu klínu výkolejky nad temenem kolejnice – naměřena hodnota 106 mm.

Stav železničního svršku, konkrétně travního porostu v úseku posunové cesty, ve kterém se nacházela výkolejka Vk3, byl v příčinné souvislosti se vznikem MU, protože porost zasahoval do průjezdného průřezu koleje, výrazně zhoršoval viditelnost výkolejky Vk3 a znemožnil tak zaměstnanci řídícímu posun a posunovači přehlédnout celou posunovou cestu a zastavit posunový díl před překážkou - výkolejkou v poloze na kolejnici.

Vlastník dráhy neodstraněním porostu v kolejišti nezajistil údržbu koleje v rozporu s čl. 65 předpisu SŽDC (ČD) S 3/1 a nezajistil údržbu dráhy v rozsahu nezbytném pro její provozuschopnost v rozporu s § 20 odst. (1) zákona č. 266/1994 Sb. Došlo tak k narušení prostorové průchodnosti koleje určené průjezdným průřezem. Nedodržení průjezdného průřezu je porušením ustanovení čl. 66 předpisu SŽDC (ČD) D2, dále čl. 8 předpisu SŽDC S 3 v návaznosti na § 2 odst. (2) písm. a) vyhlášky č. 177/1995 Sb.
