Drážní inspekce
The Rail Safety Inspection Office

Investigation Report of Railway Accident

Derailment of freight train No. Vn 52061 between Vyškov na Moravě and
Ivanovice na Hané stations
(Nezamyslice – Brno hlavní nádraží main line)

Č. j.: 6-1657/2011/DI

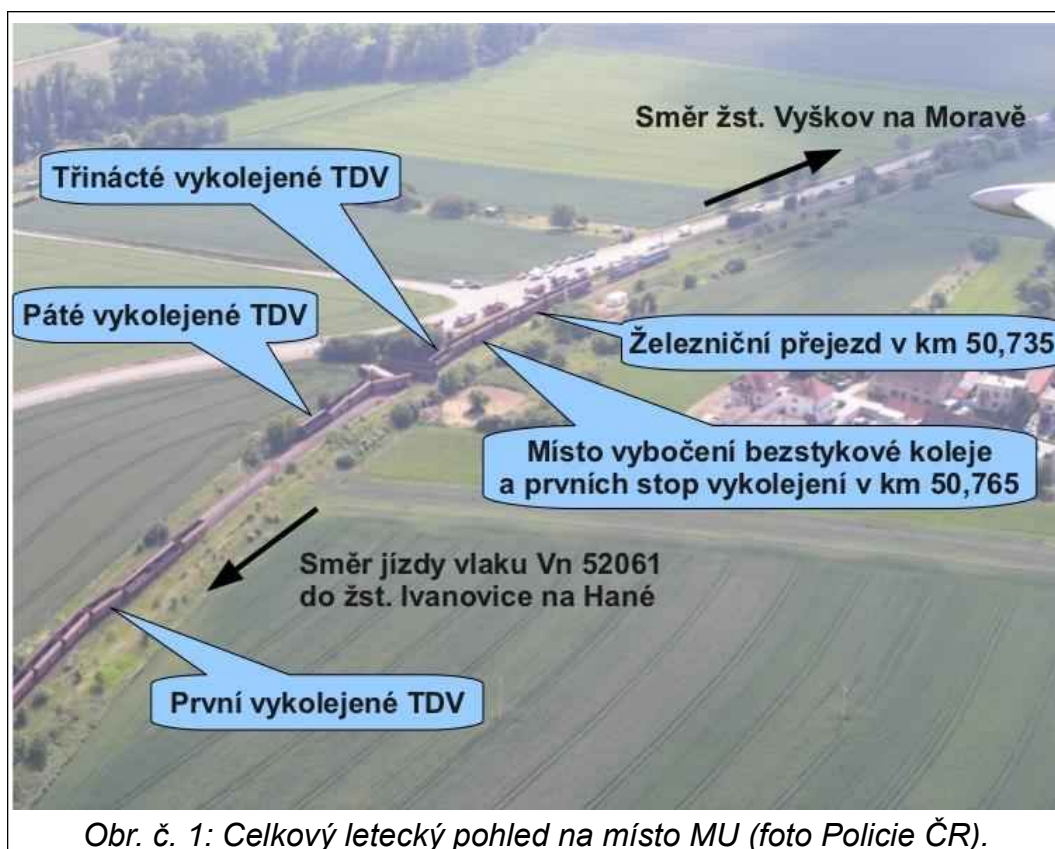
Při MU došlo k poškození TV – urážení dvou kusů trakčních podpěr (č. 77 a č. 78) a zdemolování jejich základů. Na těchto podpěrách došlo ke zničení ramen, bočních držáků, izolátorů a ukolejnění. V délce 130 m bylo poškozeno TV (nosné lano, trolejový drát, 25 laníček a 50 svorek). U trakční podpěry č. 84 došlo k rozbití 9 betonových závaží.
