Ministero delle Infrastrutture e dei Trasporti

DIREZIONE GENERALE PER LE INVESTIGAZIONI FERROVIARIE

**Relazione d'indagine sull'incidente ferroviario occorso il
15-01-2011 al treno n. 57369 nella località Villa San
Giovanni, sulla linea Rosarno-Reggio Calabria**

Roma, 03 marzo 2012

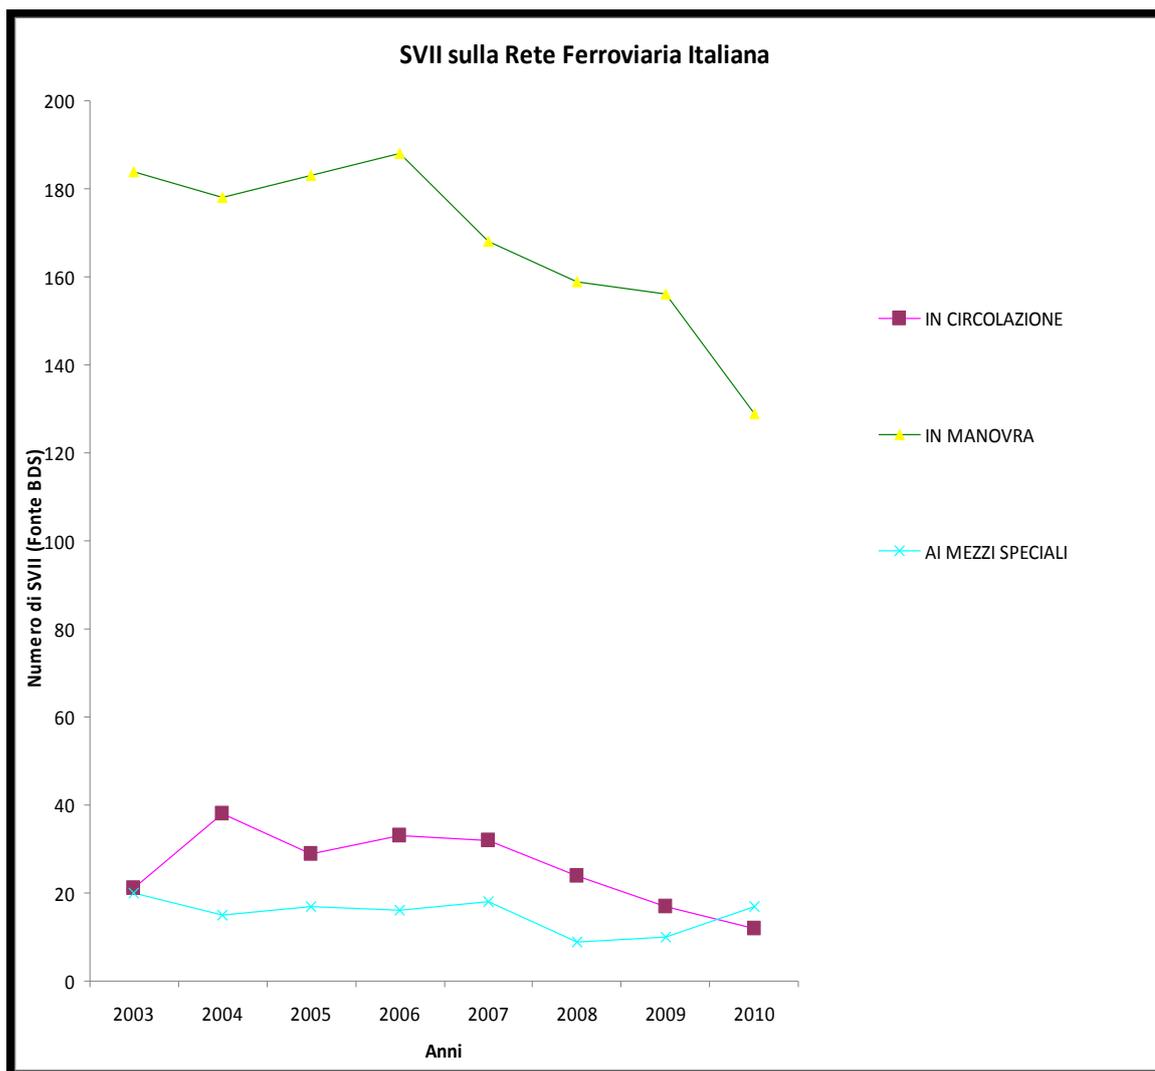
Figura 7

Dal 2006 ad oggi gli svii sono diminuiti con una certa costanza (**Tabella 1 e Figura 7**), sebbene quelli che si verificano con maggiore ricorrenza sono quelli in manovra.
