**Drážní inspekce**  
The Rail Safety Inspection Office

## **Zpráva o výsledcích šetření příčin a okolností vzniku mimořádné události**

Nedovolená jízda vlaku Os 3428 za hlavní (vjezdové) návěstidlo 2VL odbočky Odra zakazující jízdu, s následnou srážkou předmětného vlaku s technickým zařízením dráhy a vykolejením všech drážních vozidel

### **Investigation Report of Railway Accident**

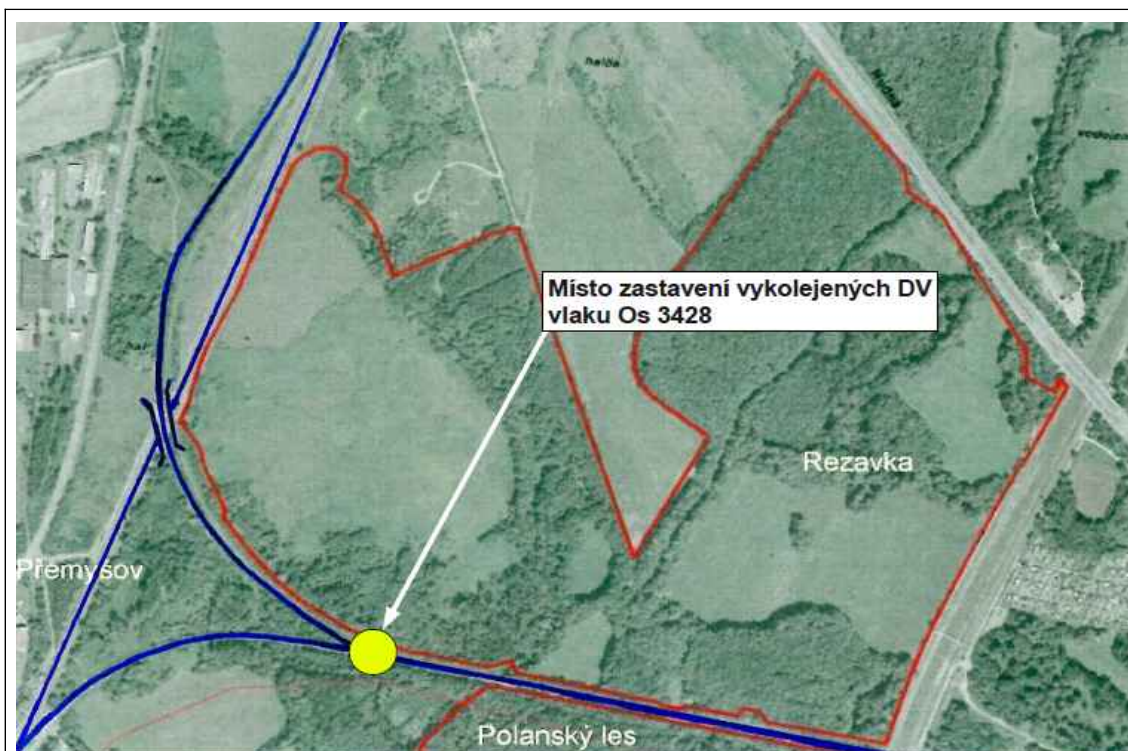
Odb. Odra se nachází v katastru města Ostravy na rozhraní přírodních rezervací Rezavka a Polanecký les. Tyto rezervace jsou tvořeny lužním lesem v okolí slepého ramene řeky Odry a rozsáhlými rákosinami Vrbenského rybníka, které spolu s korytem řeky Odry a trvale napájenou struhou tvoří nepřístupný terén pro dojezd vozidel IZS.

**Obr. č. 3:** Satelitní snímek přírodních rezervací Rezavka a Polanecký les, s vyznačením vedením železničních tratí a místa zastavení DV vlaku Os 3428 po MU
