Agencija za istraživanje nesreća u zračnom, pomorskom i željezničkom prometu
Odjel za istrage nesreća u željezničkom prometu

KONAČNO IZVJEŠĆE

Željeznička nesreća na Ranžirnom kolodvoru, 05. rujna 2016.

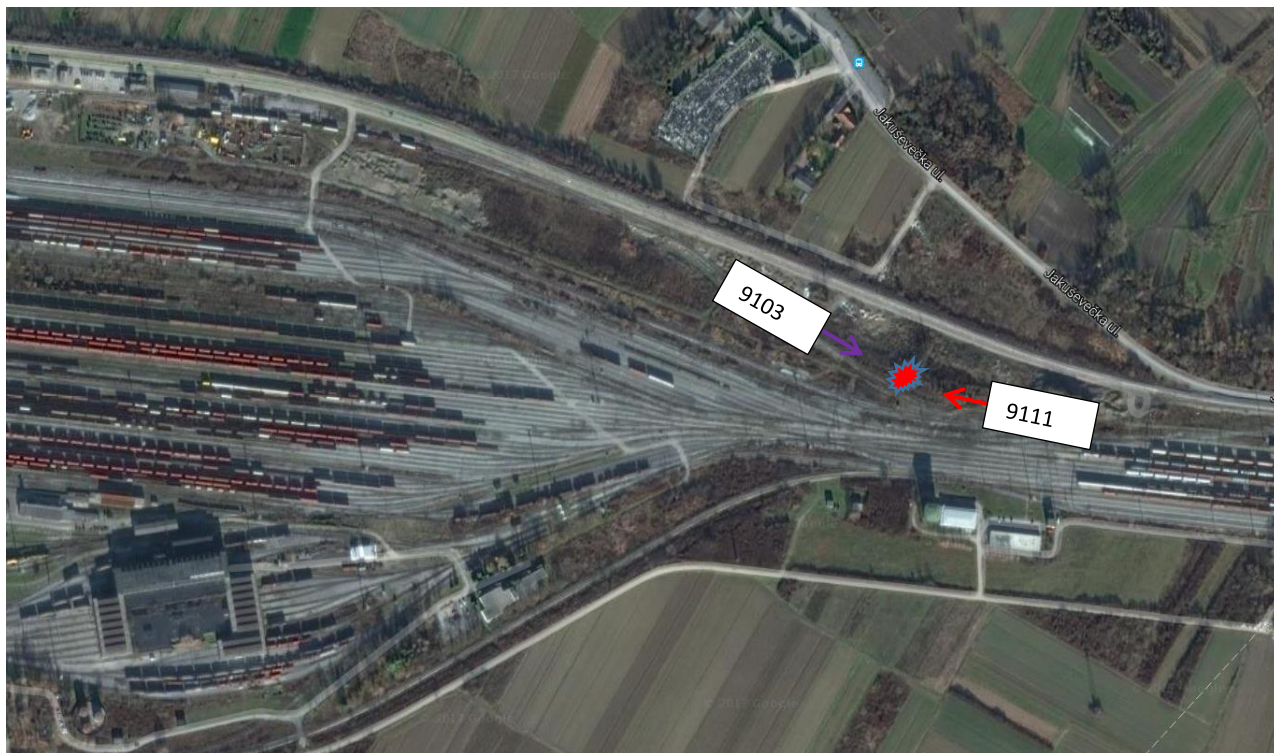
Slika 6. – Opći snimak kretanja oba TMD-a prema mjestu sudara (izvor slike: Google)

- Vozač TMD-a serije 9103-203 je upravljao vozilom na mjestu vozača koje se nalazi na lijevoj strani vozila. Raslinje oko „Z“ kolosijeka i dovezen otpadni građevinski materijal su mu se nalazili s lijeve strane tako da su mu blokirali pregled trase u daljinu. Radnici koji su se nalazili u TMD-u, i to s desne strane, uočili su da iz suprotnog smjera dolazi TMD 9111-561, obavijestili vozača TMD-a 9103 o istome. Nakon što je obaviješten da iz suprotnog smjera dolazi drugi TMD, vozač je zaveo brzo kočenje, kočnice su proradile ali nisu bile efikasne jer je pruga bila mokra od kiše i skliska zbog trave na gornjem rubu tračnica „Z“ kolosijeka, stoga je vozilo proklizalo i nastavilo se nekontrolirano kretati do udara.
