Agencija za istraživanje nesreća u zračnom, pomorskom i željezničkom prometu  
Odjel za istrage nesreća u željezničkom prometu

KLASA: 341-09/18-01/01  
URBROJ: 699-06/1-19 - 16  
Zagreb, 24. svibnja 2019.

## **KONAČNO IZVJEŠĆE**

### **Ozbiljna željeznička nesreća, strujni udar u kolodvoru Zagreb Zapadni, 08. siječnja 2018.**

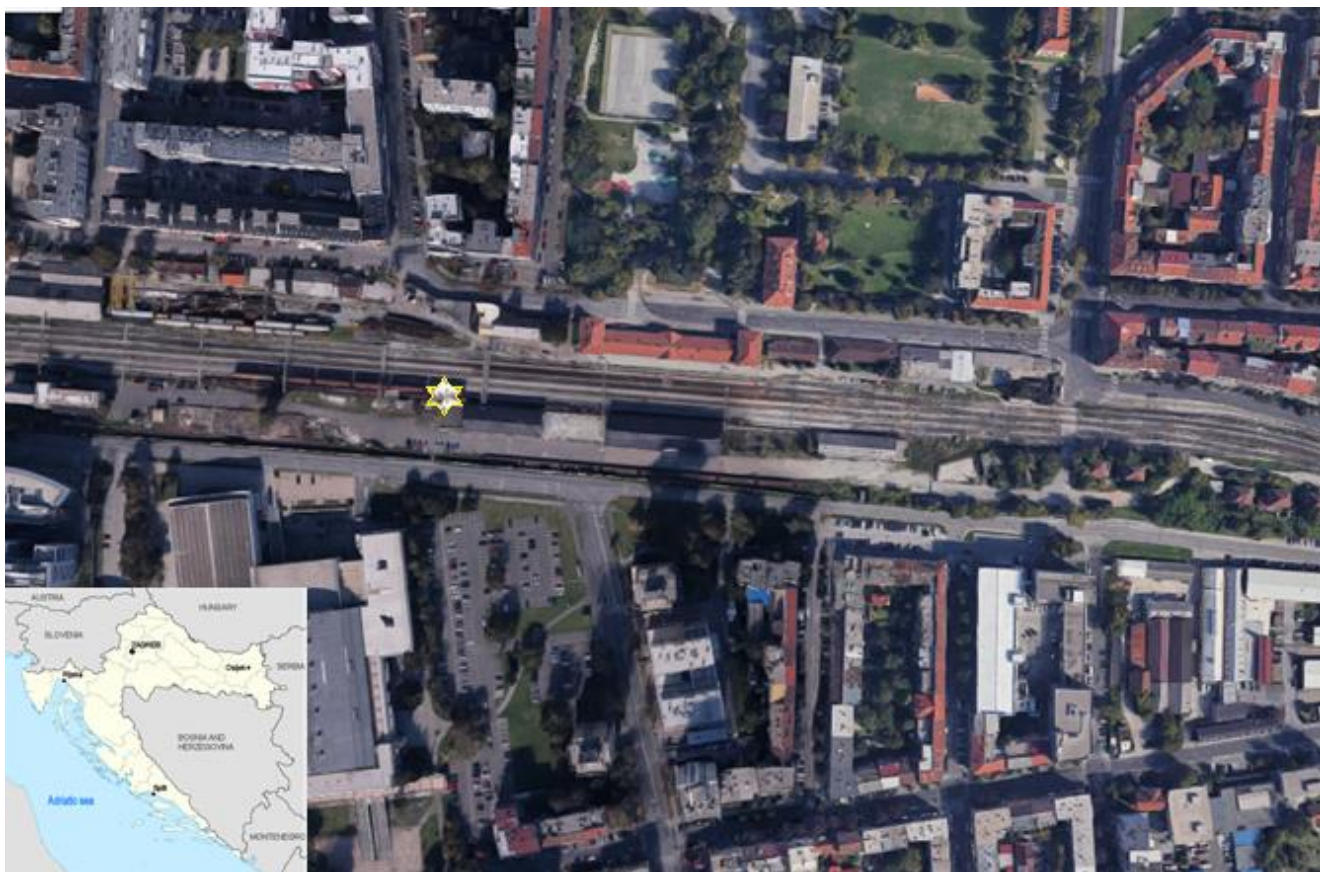
**Slika 2. – Karta mjesta ozbiljne nesreće, Zagreb Zapadni kolodvor** (izvor slike: Google earth)

Ozbiljna nesreća se dogodila na pruzi M101 u KM 426+710, odnosno zemljopisni položaj je 45° 48'32" sjever i 15°57'10" istok. Temperatura zraka je iznosila 10°C, bila je noć sa oblacima.

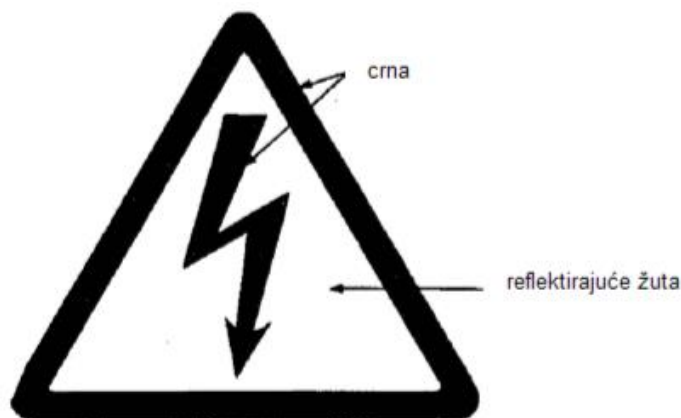
#### 8.1 Oznaka upozorenja za visoki napon (strelica u obliku munje)

**Položaj:** Na vagonu sa stubama ili ljestvama u njihovoj neposrednoj blizini, i to na takvoj visini da se oznaka može opaziti prije dolaska u opasno područje. Stavlja se na vagone na kojima se najviša stuba ili prečka na ljestvi nalazi više od 2000 mm iznad gornjega tračničkog ruba.

**Značenje:** Upozorenje na visoki napon! Stop! Ulazite u jako opasno područje. Jedino ovlašteno osoblje smije raditi u tome području ili se zadržavati u njemu, s time da strogo vodi računa o zaštitnim mjerama.
