Agencija za istraživanje nesreća u zračnom, pomorskom i željezničkom prometu
Odjel za istrage nesreća u željezničkom prometu

KONAČNO IZVJEŠĆE

Zvečaj, iskliznuće cisterne,

10. ožujka 2017.

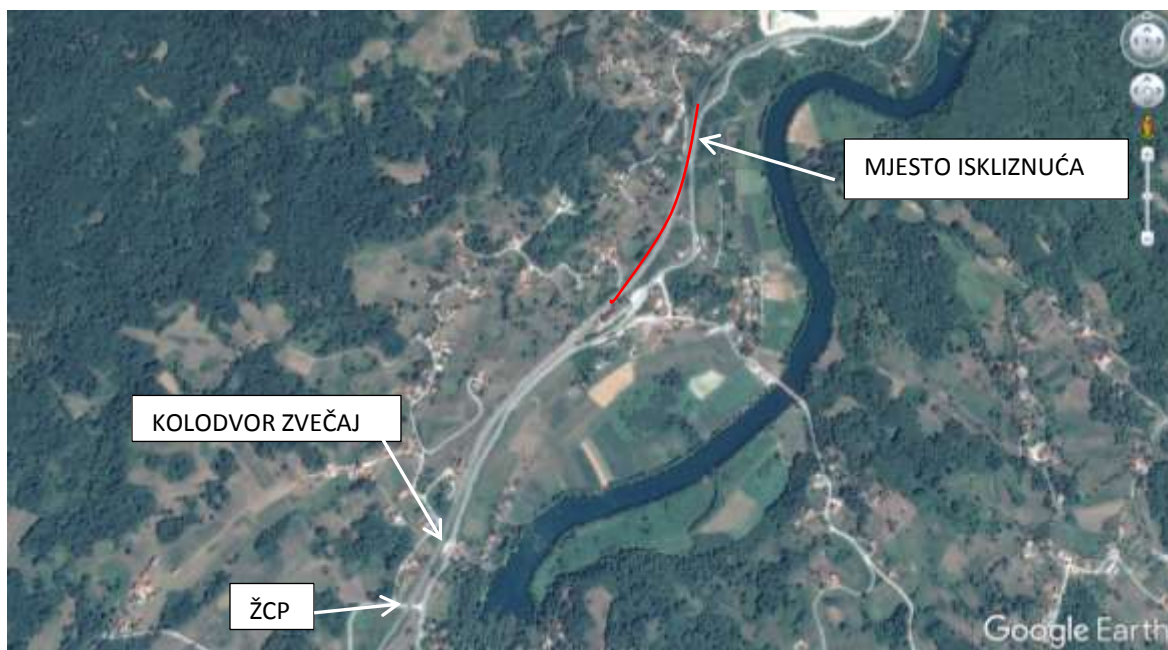
Pregled mjesta nesreće obavljen je od strane istražitelja AIN-a. Istražitelj AIN-a se dana 12. ožujka 2017. godine, nakon obavijesti o nesreći uputio prema mjestu nesreće u mjesto Zvečaj. Dolaskom na mjesto nesreće utvrđeno je da na međunarodnoj pruzi oznake M 202 došlo do iskliznuća dva vagona cisterne. Radi se o četrnaestom i petnaestom vagonu teretnoga vlaka broj 46801. Pregledom tragova na mjestu događaja utvrđeno je da se mjesto iskliznuća nalazi u desnom horizontalnom luku između predsignala PsA i ulaznog signala A kolodvora Zvečaj. Na mjestu iskliznuća vidljivo je mehaničko oštećenje tračnice i pričvrsnog pribora s lijeve strane tračnice u km 496+935. Nakon traga iskliznuća na pragovima se prema kolodvoru Zvečaj uočavaju tragovi vožnje kotača jedne iskliznule osovine željezničkoga vozila. Nastavkom vožnje kroz lijevi horizontalni luk prvog kolosijeka kotači iskliznulog vozila nakon 922 m dolazi do iskliznuća i druge osovine istog postolja željezničkog vozila zbog udarca kotača iskliznule osovine u srčište skretnice broj 1 (km 497+857, A strana kolodvora). Vlak nastavlja vožnju prema kolodvoru Zvečaj, gdje iskliznulo postolje udara svojom lijevom stranom u rubni kamen perona, kojeg oštećuje i odbija se unutar kolosijeka za cca 15cm. Vlak nastavlja vožnju do skretnice broj tri (km 498+098) ugrađene na prvi kolosijek, vožnjom niz jezičac dolazi do udara iskliznulih osovinu u dijelove skretničkog postrojenja i oštećuje ga. Nailaskom na korijen skretnice br.6 u km 498+429 (B strana kolodvora) dolazi do znatnog skretanja iskliznulog postolja u lijevu stranu pri čemu iskače i željezničko vozilo iza iskliznulog postolja sa prvim postoljem u lijevu stranu i drugim postoljem u desnu stranu kolosijeka. Prilikom iskliznuća drugog vozila dolazi do deformacije kolosijeka i presjeka skretnice broj 6. Sa iskliznutih vozila otpadaju spiralne opruge primarnog ogibljenja i kočioni umetci. Nastavkom vožnje s iskliznutim osovinama (6 osovinu) dolazi do udara u nasip i drvenu građu popođenja cestovnog prijelaza (km 498+627), koji bivaju znatno oštećeni te do dodatnih oštećenja na iskliznutim vozilima. Na mjestu željezničko-cestovnog prijelaza nalazi se kompozicija predmetnoga vlaka. Stup kontaktne mreže ispred ŽCP-a je

Pregledom kompozicije vlaka utvrđeno je da je isti bio sastavljen od dvadeset četiri željeznička vagona cisterne za prijevoz naftnih derivata. Iskliznuo je četrnaesti vagon sa zadnjim postoljem s obje osovine u lijevu stranu i petnaesti vagon sa prednjim postoljem (obje osovine u lijevu stranu) i stražnjim postoljem (obje osovine u desnu stranu). Iskliznuli vagoni zaustavili su se između km 498+730 i 497+760. Četrnaesti vagon je serije Zas-z br. 33 78 796 0080-3, a petnaesti vagon Zas-z br. 33 78 796 0108-2. Trinaest vagona ispred iskliznutih vagona i deset vagona nakon iskliznutih vagona nisu iskliznuli niti je na njima uočeno neko oštećenje.

Slika 4. –Snimak mjesta iskliznuća (izvor slike: Google Earth)

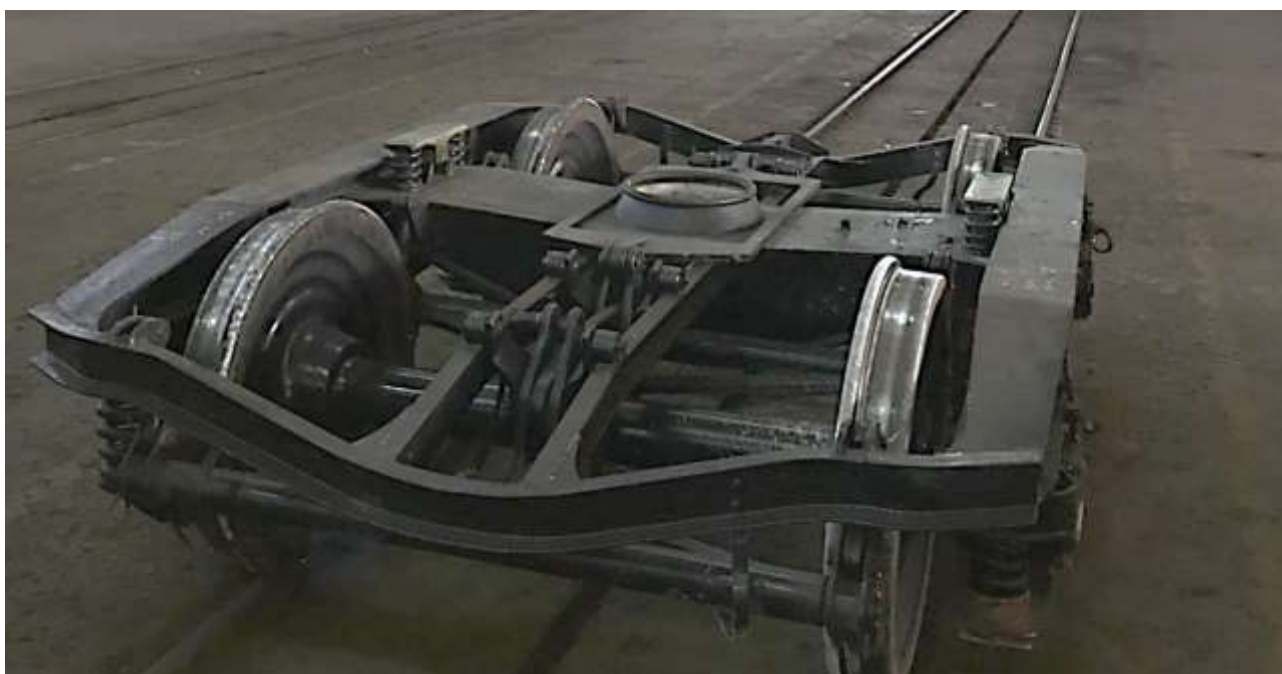
Pregledom vagona broj 33 78 796 0080 (četnaesti vagon vlaka) utvrđeno je da su opruge na obje strane ovjesa stražnjeg okretnog postolja ispale s vagona. Pregledom ležaja kotača stražnjeg okretnog postolja četrnaestoga vagona na istima nisu uočena odstupanja. Na lijevom ležaju prve osovine iskliznulog postolja uočeno je mehaničko oštećenje, koje je posljedica udarca ležaja u rubni kamen perona kolodvora Zvečaj (slika 8). Na spremniku četrnaestog vagona, s prednje lijeve strane uočava se mehaničko oštećenje, na kojem se uočavaju tragovi sive boje. Temeljem pronađenih tragova utvrđeno je da je mehaničko oštećenje na cisterni nastalo uslijed udarca iskliznulog četrnaestog vagona u stup kontaktne mreže. Na kotačima iskliznulog okretnog postolja nisu uočena oštećenja u obliku loma materijala. Pregledom odbojnika četrnaestog vagona utvrđeno je da su sva četiri bila dobro podmazana.

U radionici društva Održavanje vagona obavljeno je rastavljanje postolja i pregled okretnih zdjela iskliznuli vagona. Pregledom okretno zdjele i centralnog svornjaka postolja 80.2883/1982 utvrđeno je da na kliznoj površini okretno zdjele, izrađene od poliamida, postoje tragovi korozije. Centralni svornjak je pokretljiv, na istome nema tragova oštećenja. U radionici društva RŽV Bjelovar obavljeno je mjerenje geometrije okretnih zdjela oba iskliznula vagona (ukupno četiri okretno zdjele). Referentna mjera lopte klizne površine iznosi 190mm \pm 1mm. Sve izmjerene dimenzije su unutar predviđenih mjera.

Slika 12 – Okretno postolje 14. vagona (izvor slike: AIN)

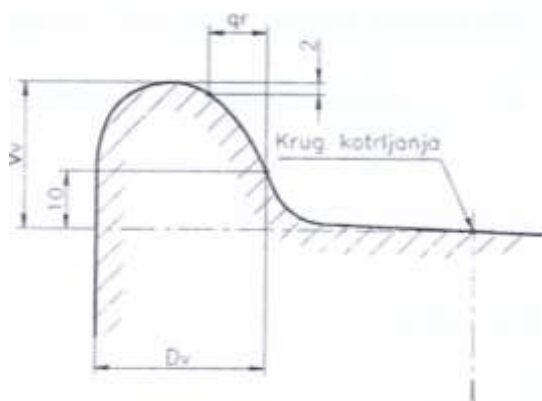
U radionici društva RŽV u Bjelovaru obavljeno je mjerenje dimenzija osovinskog sklopa oba iskliznula vagona. Mjerenje geometrije osovinskog sklopa obuhvatilo je mjerenje dimenzija kotača i osovina. Obavljenim mjeranjima utvrđeno je da su mjere osovinskih sklopova unutar predviđenih gabarita. Na kotačima iskliznuli osovina utvrđena su mehanička oštećenja.

Slika 13 – Detalj profila kotača vagona (izvor slike: RŽV)

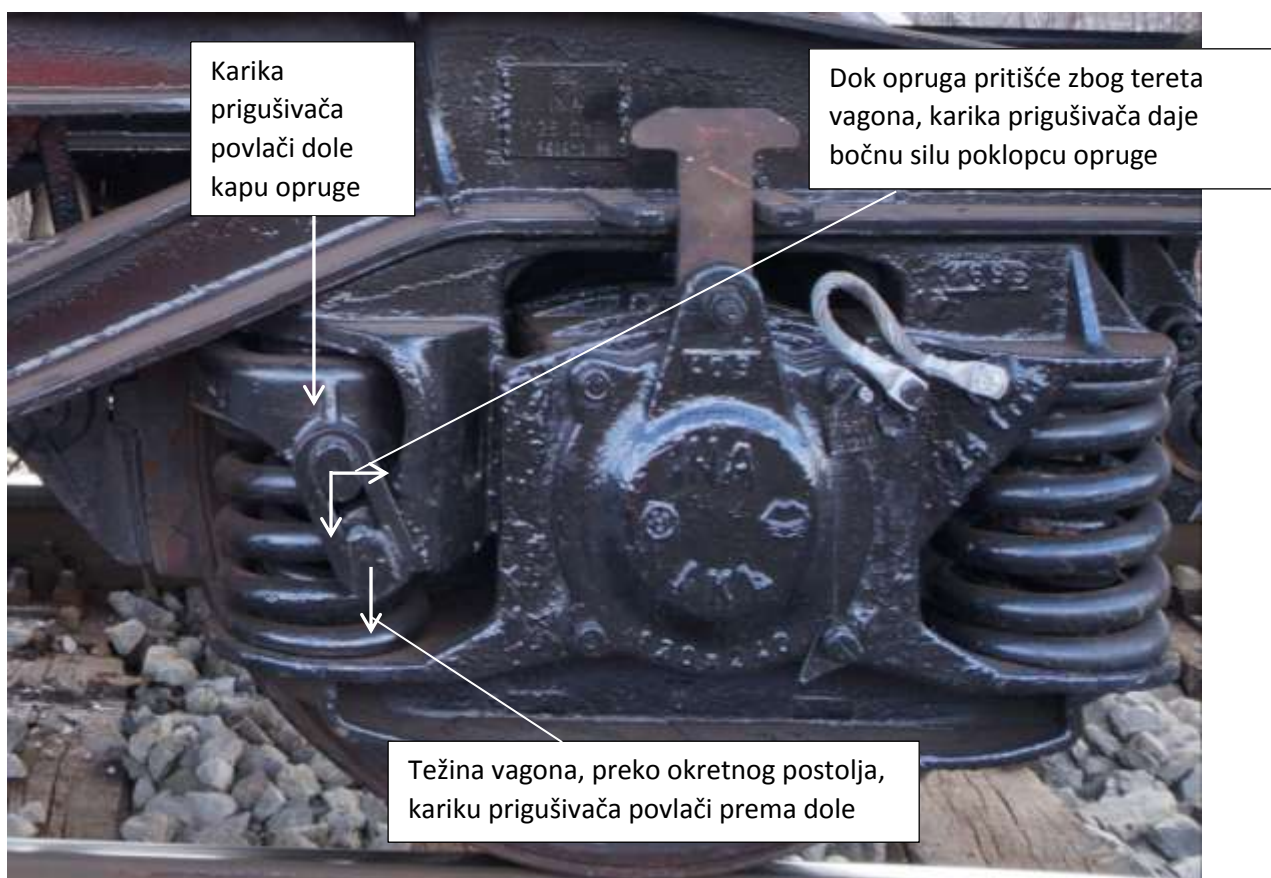
18 Ovjes okretnog postolja (Izvor AIN)
