**Agencija za istraživanje nesreća u zračnom, pomorskom i željezničkom prometu  
Odjel za istrage nesreća u željezničkom prometu**

KLASA: 341-09/15-01/20

**KONAČNO IZVJEŠĆE  
Kanfanar, ozbiljna nesreća na ŽCP Švogari, 10.  
srpnja 2015.**

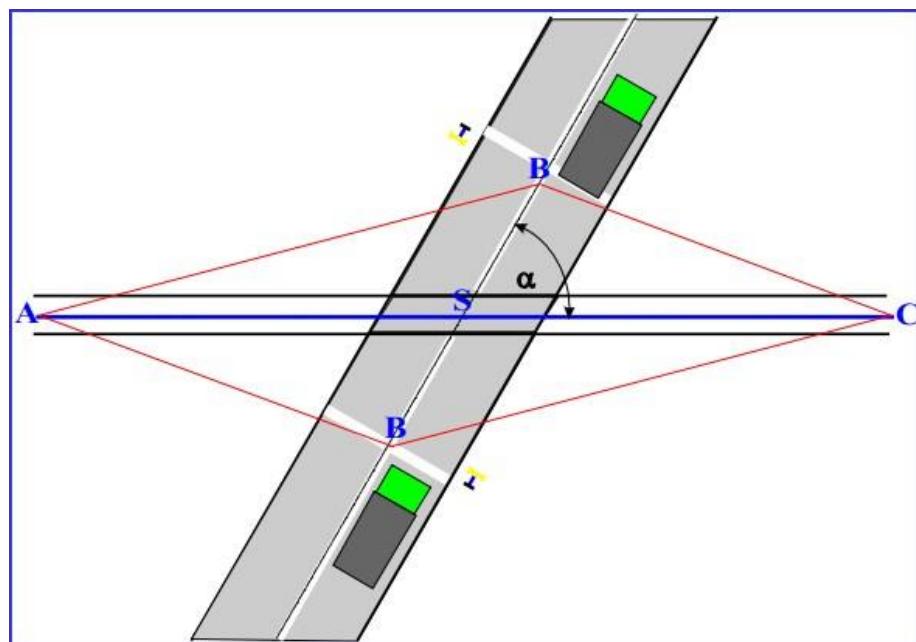
Slika 3 Trokut preglednosti ŽCP-a (izvor FPZ)

Tablice za određivanje ovisnosti o najvećoj dopuštenoj brzini na željezničkoj pruzi i najvećoj duljini cestovnog vozila. Udaljenost AS=SC (točke trokuta preglednosti na pruzi) izračunate u ovisnosti o brzini vlaka i udaljenosti točaka trokuta preglednosti na cesti, od sjecišta osi ceste i željezničke pruge prema slici na slici broj 3 za duljinu vozila od 10 m.

Nakon očevida obavljeno je mjerjenje dimenzija trokuta preglednosti ŽCP-a Švogari. Mjerjenjem je utvrđeno da je, gledano iz smjera nailaska predmetnog (smjer Debeljuhi – Vidulini) teretnog vozila (udaljenost AS iznosi 130m, a udaljenost SC iznosi 260m. Gledano iz smjera Vidulini – prema Debeljuhima udaljenost AS iznosi 200m, a udaljenost SC iznosi 180m. Infrastrukturni pojas je pokošen, međutim na zemljištu pored infrastrukturnog pojasa bliže ŽCP-u nalazi se šuma, a dio krošnji stabala zatvara pogled s ŽCP-a prema pruzi u daljini. Također, gledano na predmetni ŽCP iz pravca kretanja vlaka utvrđeno je da se ŽCP iz vlaka može uočiti na udaljenosti od najviše 130m prije ŽCP-a.
