Agencija za istraživanje nesreća u zračnom, pomorskom i željezničkom prometu  
Odjel za istrage nesreća u željezničkom prometu

KLASA: 341-09/15-01/20

Zagreb, 12.09.2016.

**KONAČNO IZVJEŠĆE  
Kanfanar, ozbiljna nesreća na ŽCP Švogari,  
10. srpnja 2015.**

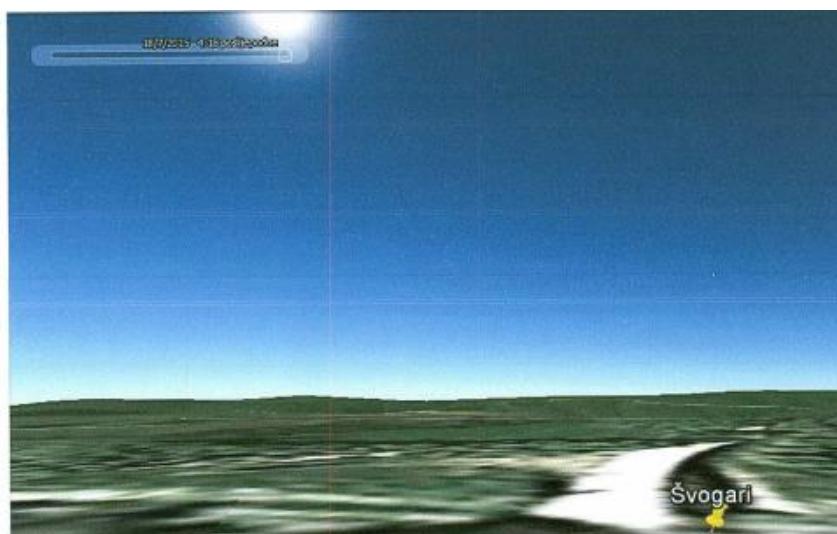
Slika 2 - Položaj Sunca – pogled prema Vidulinima (Izvor A/N)

Iz slike je razvidno kako se smjer u kojem je bio prividan položaj Sunca na nebu nalazio između smjerova kretanja vlaka i cestovnog vozila. Sunce u ovom položaju nije moglo omesti preglednost pruge i ŽCP-a strojovođi vlaka.

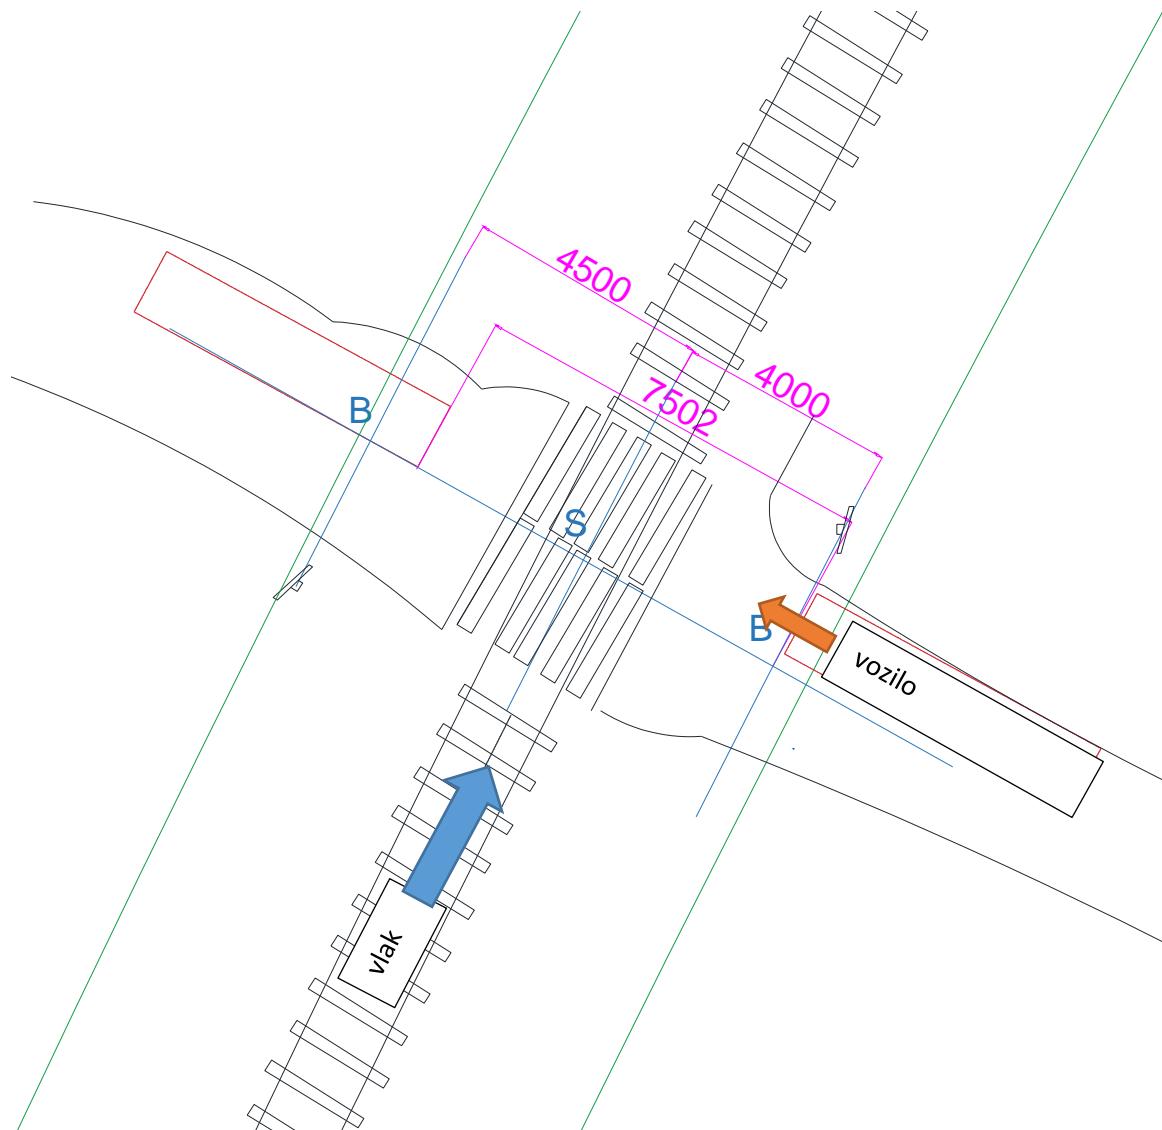
Slika 10 Skica ŽCP-a s dimenzijsama m+n (izvor AIN)

Nakon očevida obavljeno je mjerjenje dimenzija trokuta preglednosti ŽCP-a Švogari. Mjeranjem je utvrđeno da je, gledano iz smjera nailaska predmetnog (smjer Debeluhi – Vidulini) teretnog vozila (udaljenost AS iznosi 130m, a udaljenost SC iznosi 260m. Gledano iz smjera Vidulini – prema Debeluhimu udaljenost AS iznosi 200m, a udaljenost SC iznosi 180m. Infrastrukturni pojas je pokošen, međutim na zemljištu pored infrastrukturnog pojasa bliže ŽCP-u nalazi se šuma, a dio krošnji stabala zatvara pogled s ŽCP-a prema pruzi u daljini. Također, gledano na predmetni ŽCP iz pravca kretanja vlaka utvrđeno je da se ŽCP iz vlaka može uočiti na udaljenosti od najviše 130m prije ŽCP-a.

Općina Žminj nema razrađen plan održavanja trokuta preglednosti i ne obavještava vlasnike zemljišta uz infrastrukturni pojas o potrebi održavanja trokuta preglednosti i nema izrađen plan pregleda i održavanja trokuta preglednosti izvan infrastrukturnog pojasa (poglavlja 7.7.1, 7.7.4 i 7.7.6). Vlasnici zemljišta uz pružni pojas ne održavaju trokut preglednosti.
