**Agencija za istraživanje nesreća u zračnom, pomorskom i željezničkom prometu**  
**Odjel za istrage nesreća u željezničkom prometu**

## KONAČNO IZVJEŠĆE

Kupinec, sudar na ŽCP-u,

12. siječnja 2015.

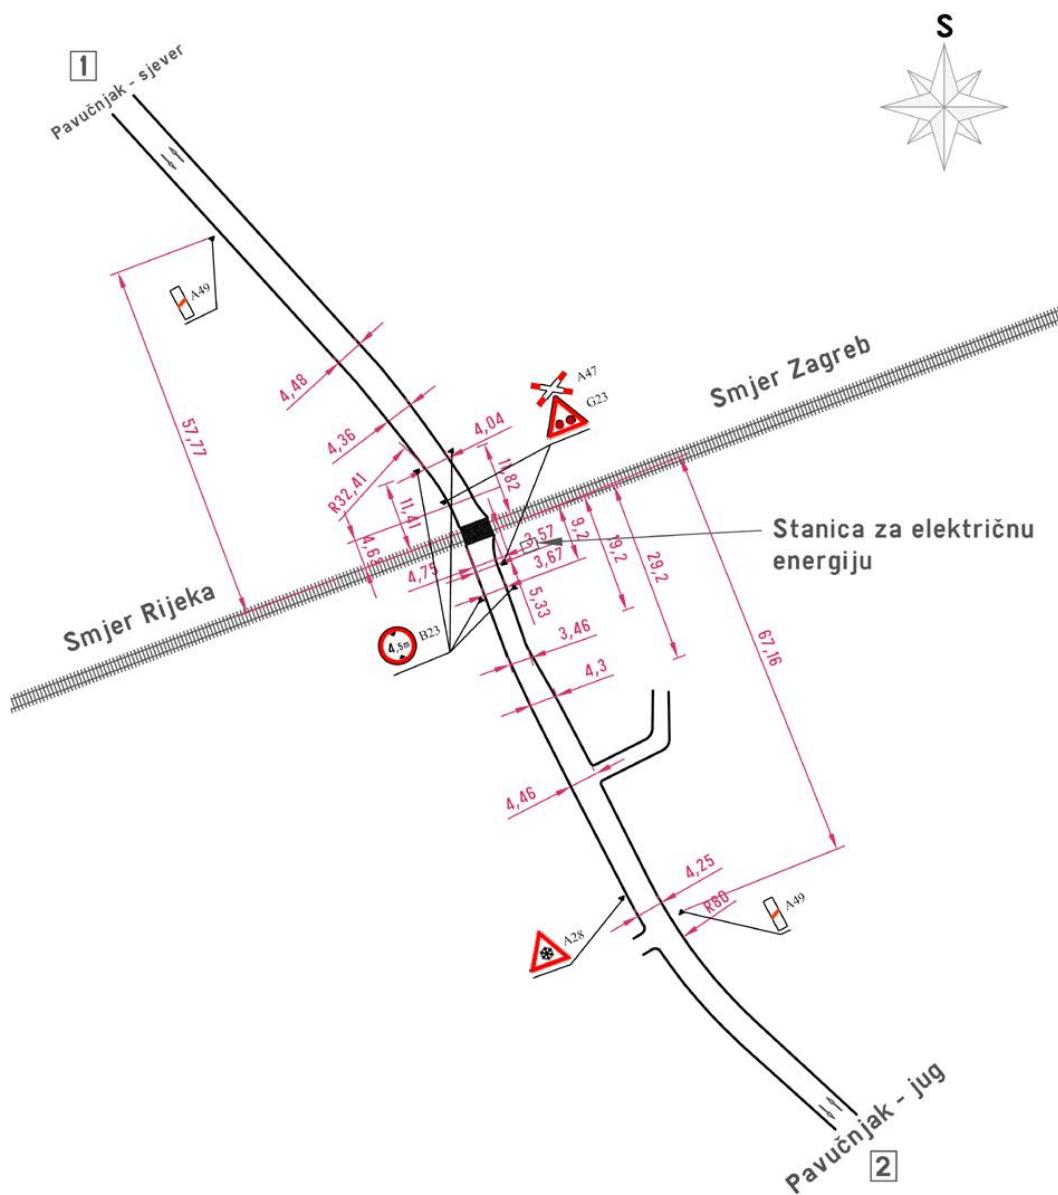
Slika 11 Tlocrtni oblikovni elementi ŽCP-a Kupinec, stanje svibanj 2015.

Na cestovnom kolniku neposredno prije prijelaza zabilježena su pojedina površinska oštećenja koje je nužno kvalitetno obnoviti.
