Agencija za istraživanje nesreća u zračnom, pomorskom i željezničkom prometu
Odjel za istrage nesreća u željezničkom prometu

KONAČNO IZVJEŠĆE

Kupinec, sudar na ŽCP-u, 12. siječnja 2015.

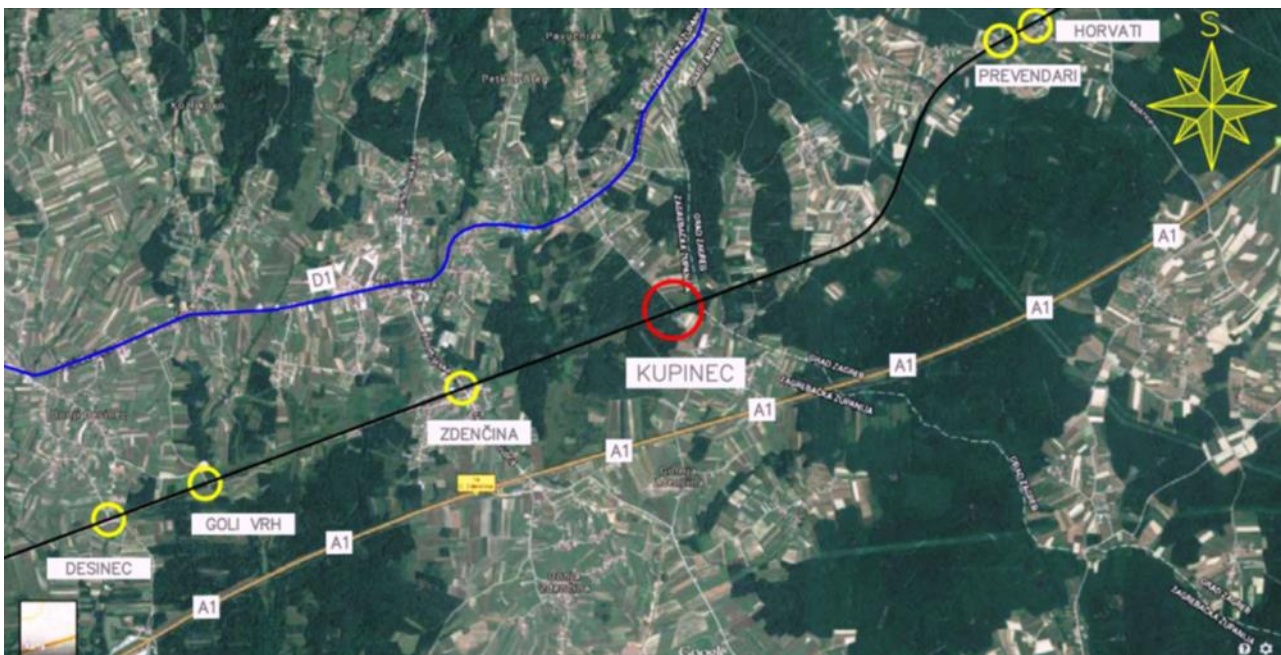
Slika 7 Dispozicija željezničko-cestovnog prijelaza Kupinec (Izvor FPZ)

Željezničko-cestovni prijelaz (ŽCP) Kupinec (KM 446+363) nalazi se na raskrižju međunarodne glavne (koridorske) pruge M202 (Zagreb Glavni kolodvor – Karlovac – Rijeka) i dionice lokalne ceste L31148 Pavučnjak (A. G. Grada Samobora – Ž3106) koja sa sjeverozapada povezuje dionicu državnu cestu D1 Pavučnjak – Klinča Sela (Zagreb – Karlovac) i jugoistoka cestu Ul. Hrvatske državnosti. ŽCP smješten je na području Grada Samobora, u sjeverozapadnom dijelu Zagrebačke županije, odnosno, neposredno blizu crte razgraničenja sa županijom Grad Zagreb (Slika 6). Okružuju ga sela Pavučnjak i Petkov Breg na sjeveru, Klinča sela na zapadu, Horvati na istoku i Gornja Zdenčina na jugozapadu. Na pruzi M202 sjeverno od ŽCP-a Kupinec nalaze se prijelazi Prevendari (KM 443+074) i Horvati (KM 442+312) te južno prijelazi Zdenčina (KM 448+415), Goli Vrh (KM 450+894) i Desinec (KM 451+901). Na slici 7 lokacija ŽCP-a Kupinec označena je crvenom bojom, a lokacije navedenih susjednih prijelaza označene su žutom bojom.

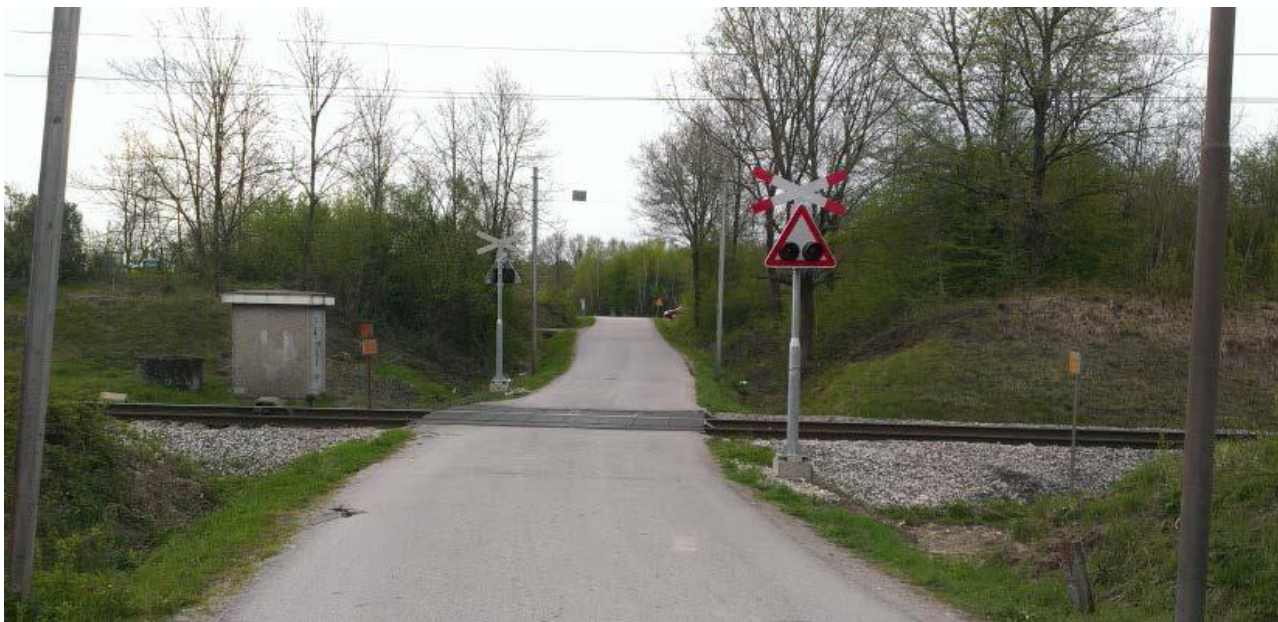
Slika 8 Osiguranje ČŽP-a Kupinec, pogled sa sjeverne strane (fotografirano 17.4.15.)

mm. Tračnice su pričvršćene na betonske pragove standardnih dimenzija, a zastorna prizma izvedena je od kamena tučenca. Pruga je elektrificirana izmjeničnim sustavom električne vuče od 25 kV, 50 Hz te je u području prijelaza opremljena propisanom prometnom signalizacijom i opremom. Maksimalno propisana dozvoljena brzina kretanja vlakova je ograničena na 130 km/h te propisanom duljinom zaustavnog puta od 1000 m. Pruga je izvedena u pravcu na blagom nasipu s odvodnim kanalima za oborinske vode s obje strane kolosijeka. Prijelaz je osiguran automatskim sustavom osiguranja upotrebom svjetlosno-zvučne signalizacije (Slika 7. i Slika 8.).

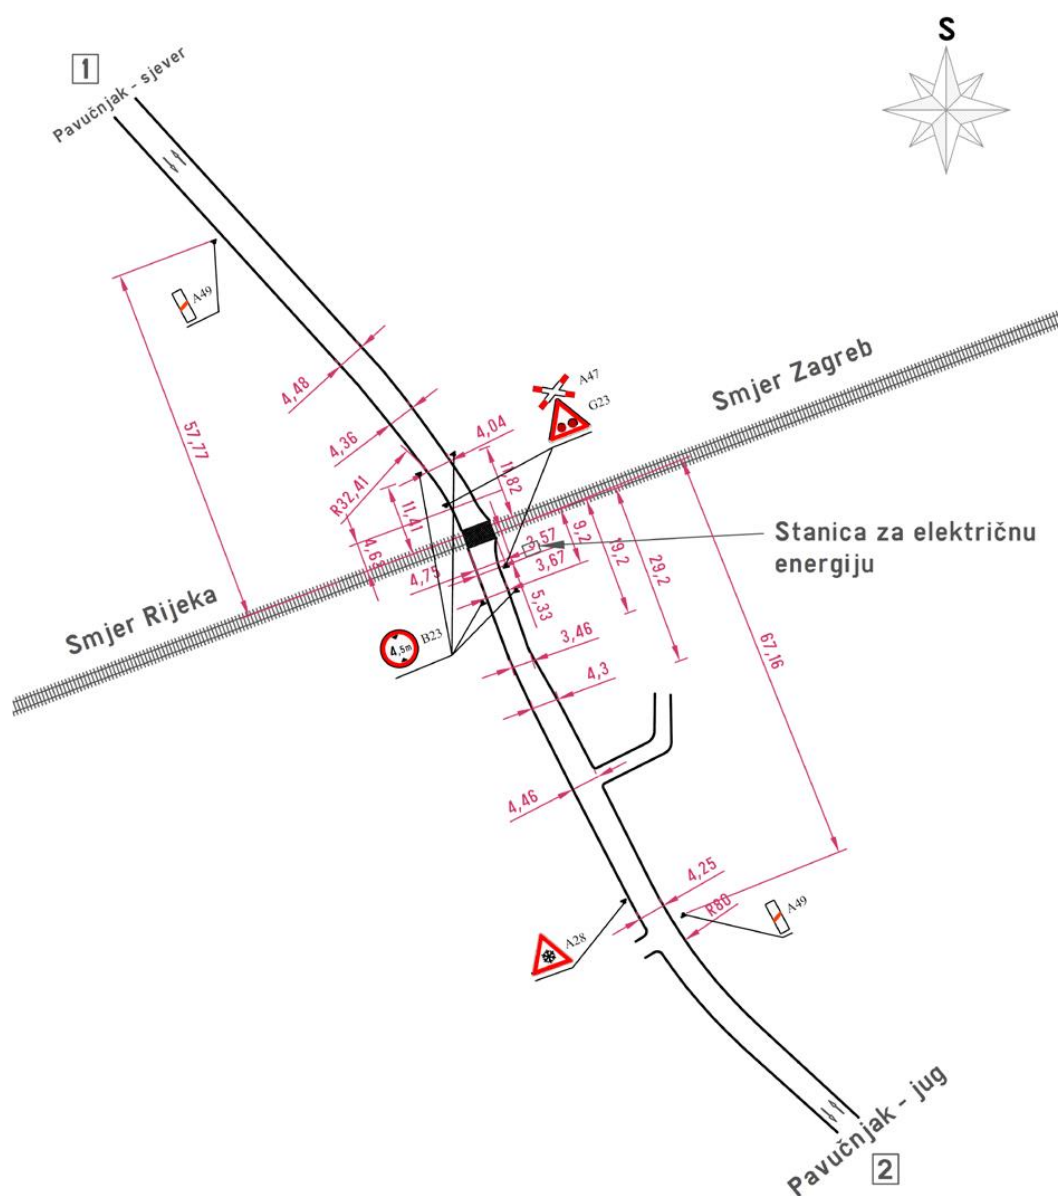
Slika 11 Tlocrtni oblikovni elementi ŽCP-a Kupinec, stanje svibanj 2015.

Na cestovnom kolniku neposredno prije prijelaza zabilježena su pojedina površinska oštećenja koje je nužno kvalitetno obnoviti.
