Agencija za istraživanje nesreća u zračnom, pomorskom i željezničkom prometu
Odjel za istrage nesreća u željezničkom prometu

KONAČNO IZVJEŠĆE

**Nesreća na pruzi M301, nalet DMV-a na stablo između kolodvora
Čeminac i Beli Manastir**

19. ožujka 2015.

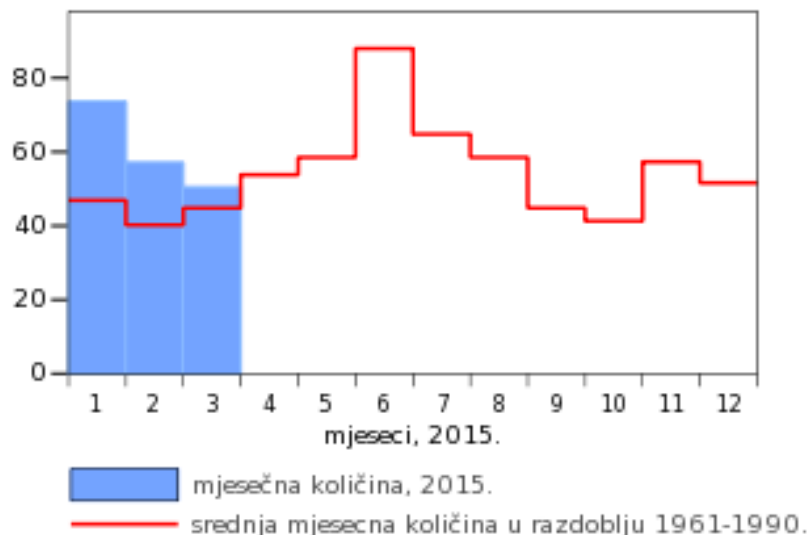
Slika 1 Mjesečna količina oborina za područje Osijeka

Vremenske prilike na mjestu i za vrijeme događaja bile su povoljne, vanjska temperatura je iznosila 10°C i vidljivost je bila dobra. Krajem veljače i tijekom ožujka bio je dulji period sa značajnijim oborinama, te je i šumsko tlo u šumi bilo znatno natopljeno.
