Agencija za istraživanje nesreća u zračnom, pomorskom i željezničkom prometu  
Odjel za istrage nesreća u željezničkom prometu

# **KONAČNO IZVJEŠĆE**

## **Iskliznuće na kolodvoru Zagreb Ranžirni, 27. ožujka 2017.**

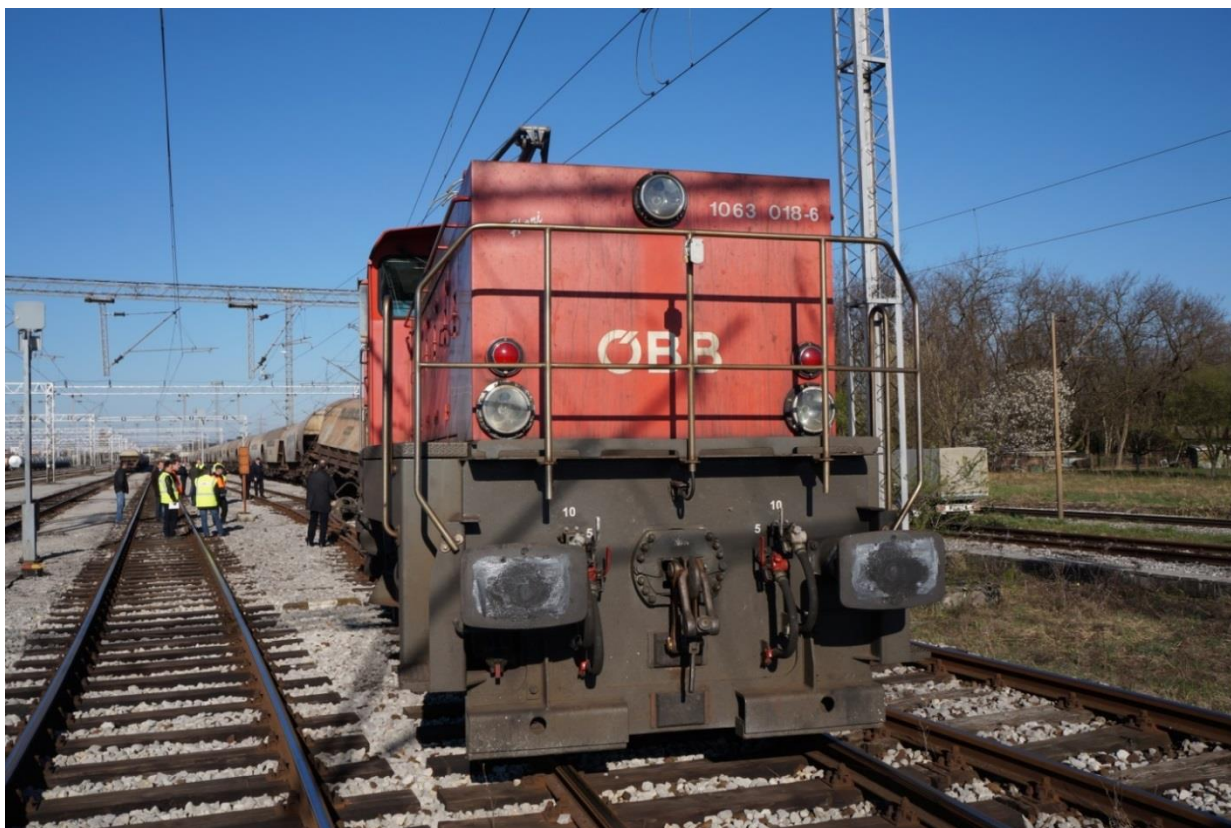
Drugi i treći vagon su se nagnuli na lijevu stranu te su udarili u stup portala kontaktne mreže i savili ga. Drveni pragovi, po kojima su prošli vijenci iskliznutih vagona, su mehanički intenzivno oštećeni na način da je došlo do lomljenja drvene građe pragova (slike 4 i 10).

Slika 3. Opći snimak mjesta iskliznuća (Izvor AIN)
