Agencija za istraživanje nesreća u zračnom, pomorskom i željezničkom prometu
Odjel za istrage nesreća u željezničkom prometu

KLASA: 341-09/15-01/37

Zagreb, 11.04.2017.

**KONAČNO IZVJEŠĆE
Bjelovar, ozbiljna nesreća na ŽCP Male Sredice,
28. prosinca 2015.**

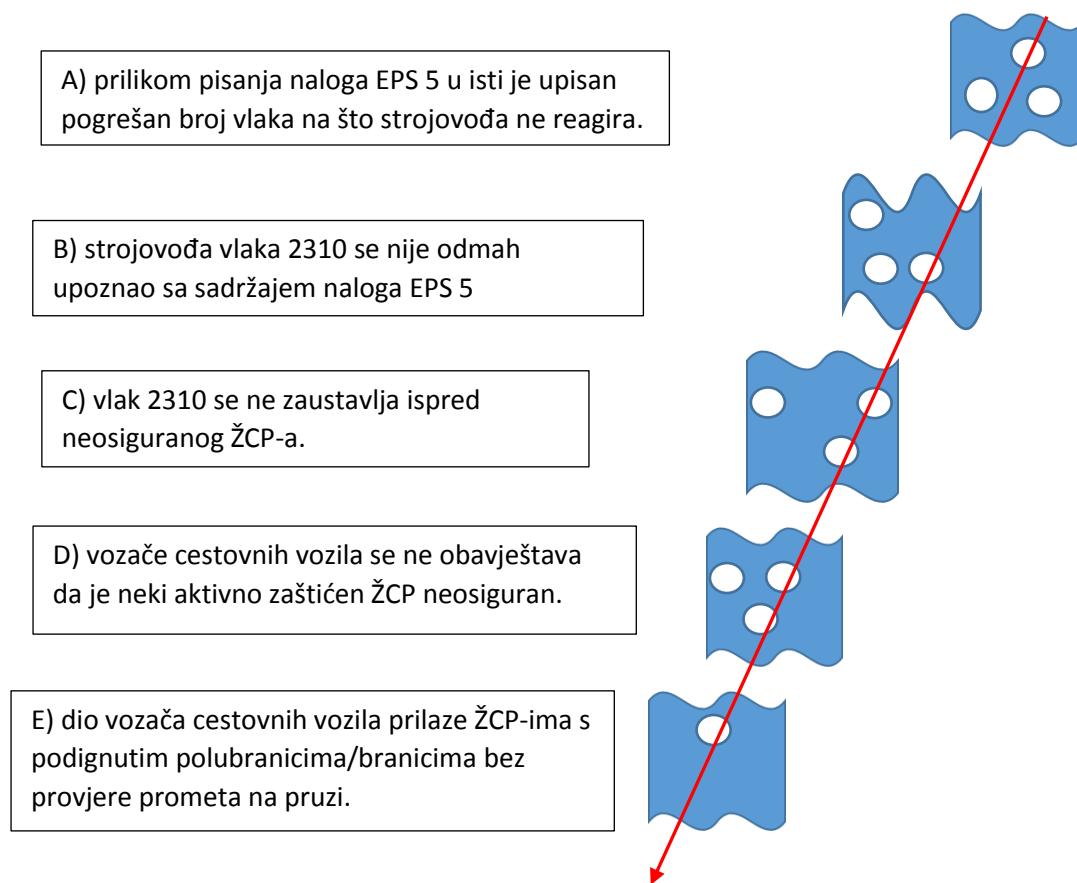
Posljedice ove ozbiljne nesreće mogle su biti manje da unutar pružnog pojasa kod ŽCP-a nema građevinskih objekata.

Slika 10. Analiza sigurnosnih barijera (Izvor AIN)
