KONAČNO IZVJEŠĆE

**Iskliznuće teretnih vagona predviđenih za kasaciju
prilikom manevriranja na kolodvoru Zagreb Ranžirni,
12. listopada 2017.**

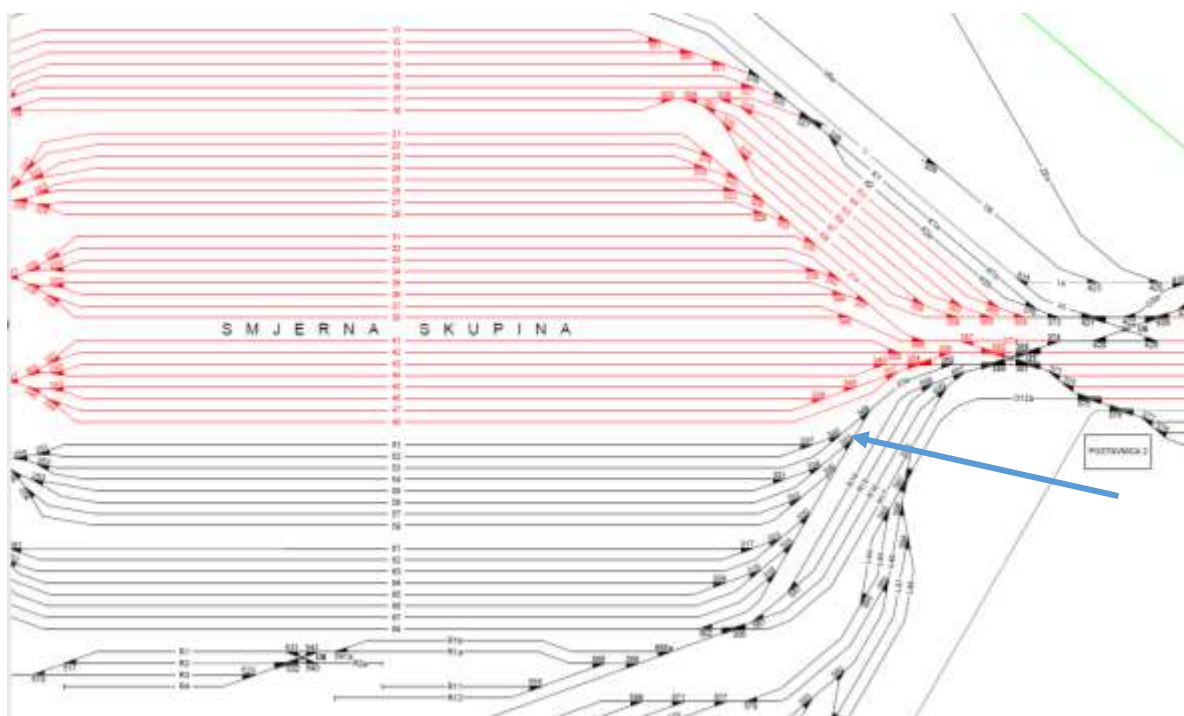
Slika 2. – Bliža slika mjesta nesreće (izvor slike: HŽ Infrastruktura)

Predmetna nesreća (Slika 1. i Slika 2.) dogodila se na Kolodvoru Zagreb Ranžirni (skraćeno Zagreb RK). Zagreb RK je kompleks za prihvat teretnih vlakova, njihovo razvrstavanje (ranžiranje) i otpremu. U sklopu ranžirnog kolodvora nalazi se depo za električne i dizelske lokomotive, te radionica za popravak teretnih vagona. Kolodvor se nalazi na pruzi M402 Sava rasputnica-Zagreb Klara. Zagreb RK izveden je kao jednostrani kolodvor (Slika 3.) tako da se vlakovi primaju u prijemnoj skupini (16 kolosijeka), ranžiraju u smjernoj skupini (48 kolosijeka) i otpremaju u otpremnoj skupini (16 kolosijeka). Prijemna i otpremna skupina su osigurane relejnim signalno-sigurnosnim uređajem marke SEL. Ima dva kolosijeka na jednoj spuštalici (kosini).
