# **ZÁRÓJELENTÉS**

**2015-0527-5  
VASÚTI BALESET**

**Budapest-Nyugati pályaudvar  
2015. június 1.**

**2329 sz. vonat**

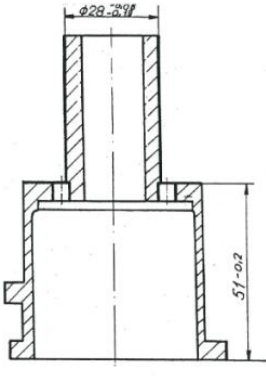
| Tétel-<br>szám | Alk.<br>megn.<br>Knorr rsz.<br>SZIM rsz. | Az alkatrész rajza, a hiba ábrázolása, a hiba megnevezése | Az alkatrész<br>vizsgálati módja,<br>eszköze | Gyártási (új)<br>méret | Megengedett<br>kopási, vagy<br>szabályozási<br>határ | A javítás technológiája |
|---|---|---|---|---|---|---|
| 11 | Vezérlőhüvely<br>3A 36472<br>564-5013 | <p>Vezérpályák kopása, berágódása<br/>Váll kopás<br/>Ø 28 d11-es átmérő kopása<br/>Ø 5,2 furat kopása</p> | <p>Szemrevételezés</p> <p>Mérés</p> <p>Idomszeres ellenőrzés</p> <p>A vezérpályák méret, alak és helyzetpontosságának ellenőrzése</p> <p>Tolómérő 150/20<br/>MSZ 4986</p> <p>Mikrométer 25-50 mm<br/>méréstartománnyal</p> <p>D2-es vezérlőhüvely ellenőrző készülék:<br/>VIII-63</p> | <p>Az alkatrészrajzon van feltüntetve</p> <p>Ø 5,2</p> | <p>Ø 28 -0,3<br/>kopás: 0,1</p> <p>51 -0,2 / -0,4<br/>kopás: 0,2 mm</p> <p>Ø 5,3</p> <p>Megengedhető vezérpálya kopás sugárirányban:<br/>0,4 mm</p> <p>A helyi sérülések értéke nem haladhatja meg a 0,4 mm-t.</p> | <p>A vezérlőharangot az ellenőrző idomszerbe helyezve fényrés vizsgálattal ellenőrizni kell a kopásokat és helyzetpontosságot a kar négyesége, a menesztőlárcsák furatai és a két vezérpálya együttesén. A megengedett kopáson belüli sorják, egyenetlenségek köszörüléssel, vagy reszeléssel kiküszöbölhetők. Az Ø 5,3 mm-t meghaladó furatméretet meghaladó kopás esetén az alkatrészt cserélni kell. A vezérlőharang ellenőrző készülék használatát a fényképes melléklet 1 – 4. ábrái szemléltetik.</p> |

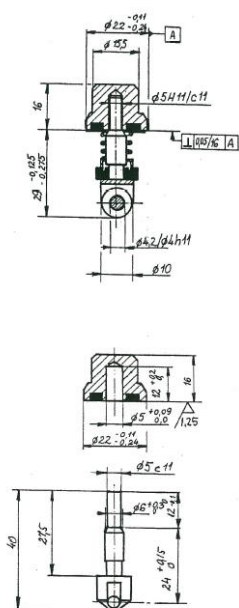
| <p>Gyorsító szelep, szeleptányér 4A 30159/14 – 590-5008; persely 5A 31855 – 567-5011; görgő 5A 31483 – 570-5011; gyorsító tengely 5A 31484 – 575-5008; hornyos gumigyűrű 4A 50989 – 693-7002; szelepmelő 4A 30217/2 – 550-5007</p> | <p>Szeleptányér átmérő kopás<br/>Tömítőfelület sérülés, benyomódás<br/>Görgőtengely kopás</p> | <p>Szemrevételezés<br/>Mérés</p> <p>Tolómérő 150/20</p> <p>Mikrométer<br/>0 – 25 mm<br/>méréshatárral</p> | <p>Szeleptányér<br/>magassága: 16<br/>átmérője:<br/><math>\varnothing 22 -0,11/-0,24</math></p> <p>A szeleptányér<br/>tömítő felülete<br/>és a vezérpálya<br/>távolsága:<br/>29 -0,125/-0,275</p> <p><math>\varnothing 5 +0,09</math></p> <p><math>\varnothing 5 -0,07/-0,145</math></p> | <p>A görgő és a<br/>görgőtengely között<br/>megengedhető<br/>maximális játék:<br/>0,6 mm.</p> <p>A szeleptányér<br/>tömítő felület és a<br/>vezérpálya<br/>távolsága:<br/>29 -0,25/-0,40</p> <p>A szeleptányér<br/>csiszolás utáni<br/>magasság<br/>csökkenése: 0,5<br/>mm.<br/>Mérete: 15,5 mm.</p> <p>A szeleptányér<br/>átmérője:<br/><math>\varnothing 22 -0,21/-0,34</math><br/>kopás: 0,1 mm.</p> <p>A maximális<br/>benyomódás 0,4 a<br/>sérülési nyom 0,2<br/>mm lehet.</p> <p>A szelepszár és a<br/>szeleptányér furata<br/>között a maximális<br/>játék 0,2 mm.</p> <p>A szelep nyitó<br/>lökete: 1 -0,5 mm.</p> | <p>A szeleptányér 0,2 mm-nél mélyebb helyi<br/>sérülését, 0,4 mm-nél mélyebb körkörös<br/>benyomódását csiszolással kell kijavítani,<br/>úgyelve a rajzon megadott merőlegességi<br/>tűrésre és az eltávolítható rétegvastagságra.<br/>A szeleptányér magasságának<br/>csökkenésével azonos mértékben kell a<br/>szelepmelő a tányt az <math>\varnothing 6</math> mm-es<br/>gallérjával emeli.</p> <p>A szelepmelő görgő játékát a gyorsfék<br/>szelepnél leirtak szerint kell ellenőrizni. Az<br/>esetleges hibajavítás is az ott közzétett módon<br/>történhet. A szelepen végzett javítások a<br/>beépített helyzetre előírt nyitólöketet csak a<br/>túrértelen belül módosíthatják.</p> <p>A hornyos gumigyűrűt cserélni kell.</p> <p>A hornyos gumigyűrű felragasztása IS 496,<br/>illetve Loctite 406 ragasztóanyag<br/>felhasználásával lehetséges.</p> |
