KÖZLEKEDÉSBIZTONSÁGI  
SZERVEZET

# **ZÁRÓJELENTÉS**

**2015-1160-5**  
**Vasúti baleset / Kisiklás**

**Orgonás**  
**2015. november 1.**

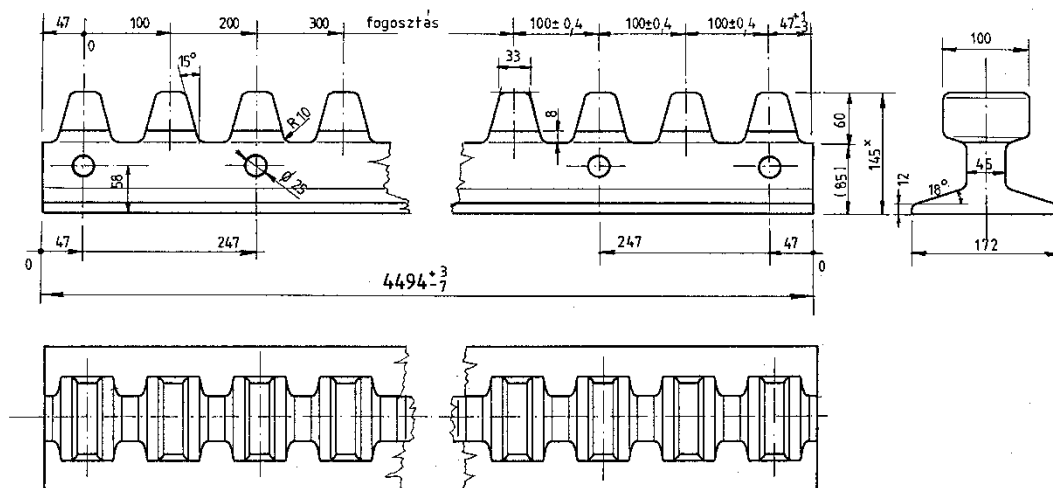
10. ábra: a fogasléc kialakítása

A fogasléc Straub rendszerű, DS100 darupálya sínből van kifarva (10. ábra).

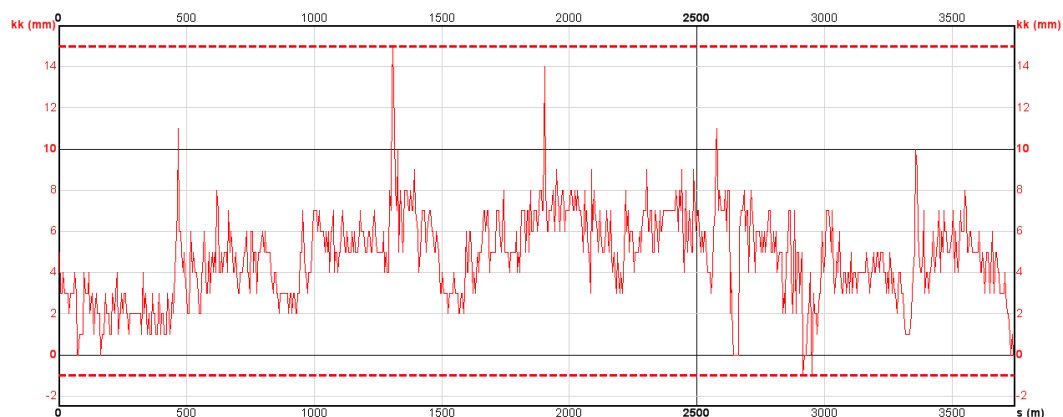
11. ábra: mért fogkopások a vasútvonal hossza mentén

A fogasléc állapótát 3 évente mérik: fogosztást, fogkopást. A legutóbbi mérés 2015. májusában volt (11. ábra).

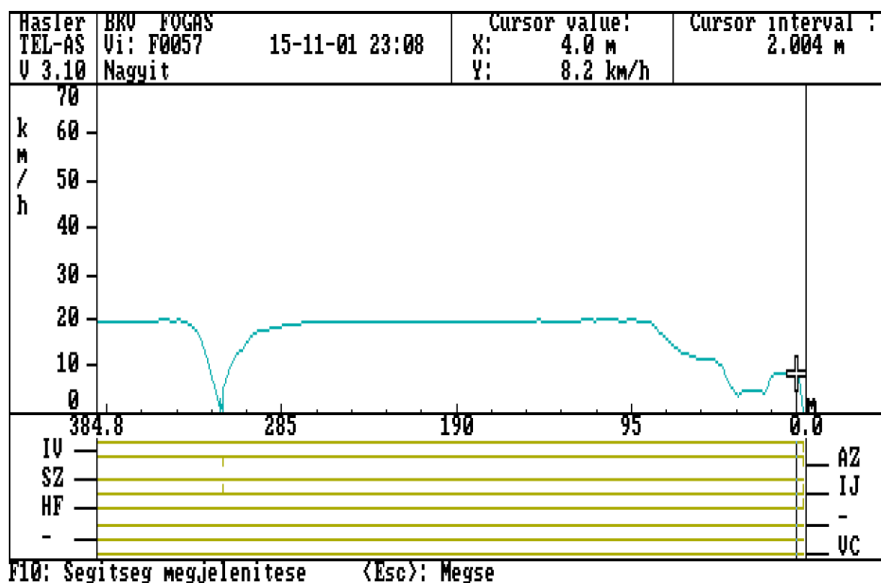
13. ábra: az adatrögzítő kiértékelt képe

A járművön Tel500 adatrögzítő működött. A kiértékeléskor megjelenített sebesség-görbét a 13. ábra mutatja.

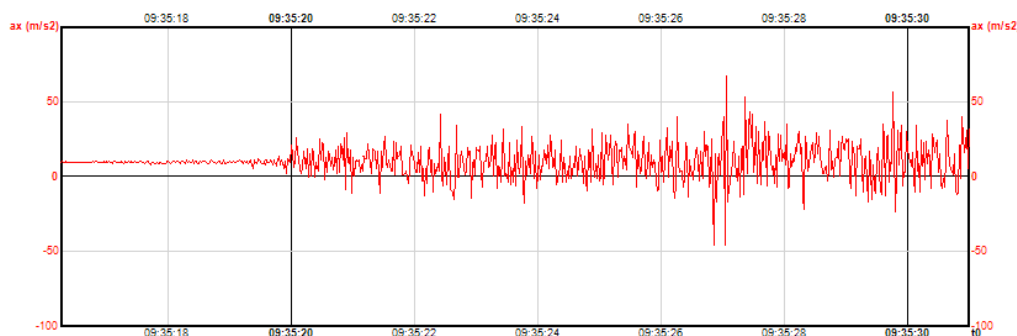
A mérőeszközből kiolvasott, függőleges tengelyű gyorsulásadatok egy részletét mutatja be a 15. ábra, a szintén a Vb által készített megjelenítő programban.

**15. ábra: a mért gyorsulásadatok részlete**

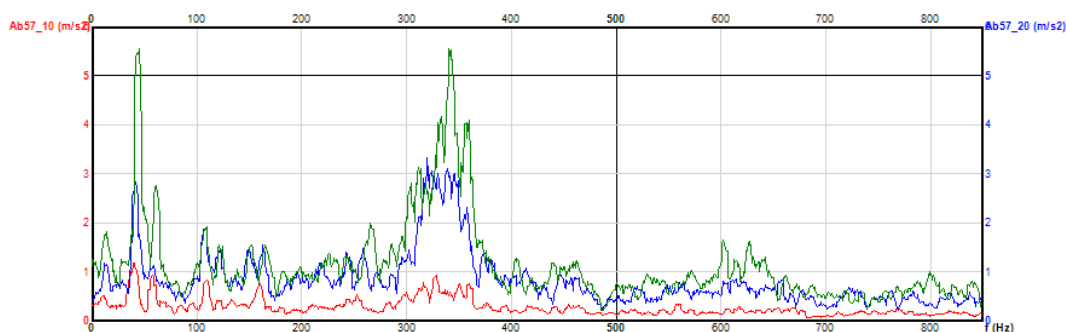
A 4. sor szerinti alacsonyabb sebességhez tartozó frekvenciaspektrum jellege ezzel lényegében megegyezik, azonos frekvenciákkal, de alacsonyabb amplitúdókkal. A fogasléc-hajtás fogátlépéseinek frekvenciája egyik esetben sem jelenik meg akár csak csekély kiemelkedő amplitúdóval sem. A 18. ábra a jobb láthatóság érdekében ezúttal csak a finomított (burkoló-) görbét tartalmazza.

18. ábra: frekvenciaspektrum 10 (vörös), 22 (kék) és 26 km/h (zöld) sebességnél

Ebből az mondható ki, hogy a pályakotró rezgéseinek frekvenciáját pályából érkező – szükségszerűen sebességfüggő – hatások nem befolyásolják, a frekvenciatartományokat a járműszerkezet határozza meg.

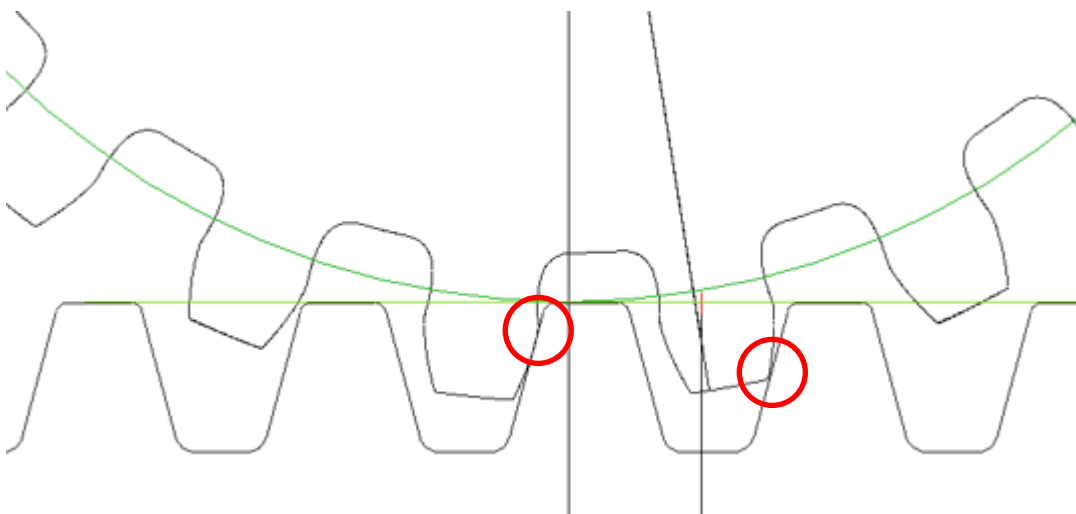
Másik, és ezen eseményben érdekelt hatás, hogy a kopott fogashajtás-kapcsolatban a fogaskerék és fogasléc találkozása nem az evolvens fogazásra jellemző kétpontos érintkezéssel valósul meg (22. ábra), hanem egyetlen, ráadásul esetenként ugrásszerűen megváltozó helyzetű ponttal (23. ábra). Ez a terhelést és a kopást is fokozza, valamint egyenlőtlen lesz a haladás sebessége. A sebesség-lengés káros rezgésekhez vezet, ez pedig a Vb véleménye szerint a jármű károsodásának egyik oka: szerkezeti repedések és törések kialakulásához vezet.

22. ábra: jó állapotú fogaskerék és fogasléc kapcsolódása (forrás: BKV Zrt.)

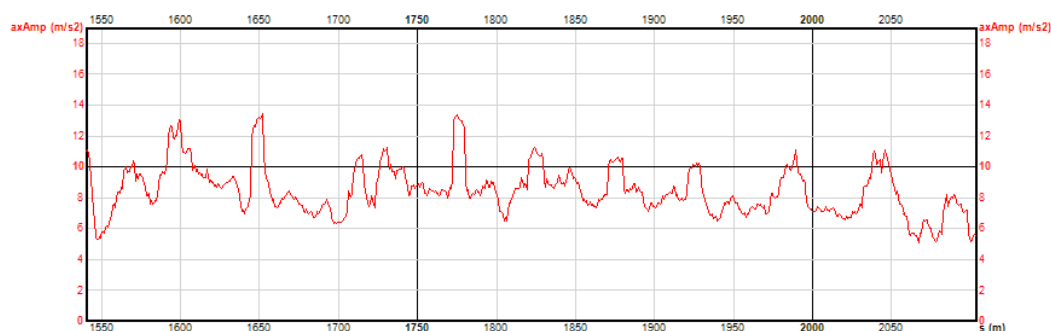
Megfigyelhető mindkét motorkocsi mérési adatainál, hogy egyes pályaszakaszokon kb. 50 méterenként kiugró amplitúdó értékek adódtak. Azonosítható, hogy ezek a pontok jól egybeesnek a pályát megtámasztó betontömbökkel.

25. ábra: kiugró amplitúdók kb. 50 méterenként

A pálya tervszerű állapotában a megtámasztó betontömbök csak hosszirányú erőt vehetnének fel, függőlegesen a pálya azokat nem terhelhetné. A vágány aktuális, megsüllyedt állapotában azonban gyakran fel is fekszik azokon (27. ábra), ezért azokon fekszinthiba jelenik meg, ráadásul a környező pályaszerkezetenél rugalmatlanabb is a vágány.

A mérési adatok ezt jól igazolják, e helyeken 25-100%-kal nagyobb lengések keletkeznek (az amplitúdó-becslés eljárása azonban elfedi az előforduló, akár 3-4-szeres pillanatnyi ütések). Ezek nem csak a járművet károsítják, hanem az ellenerők magukat a megtámasztó tömböket is tönkreteszik.

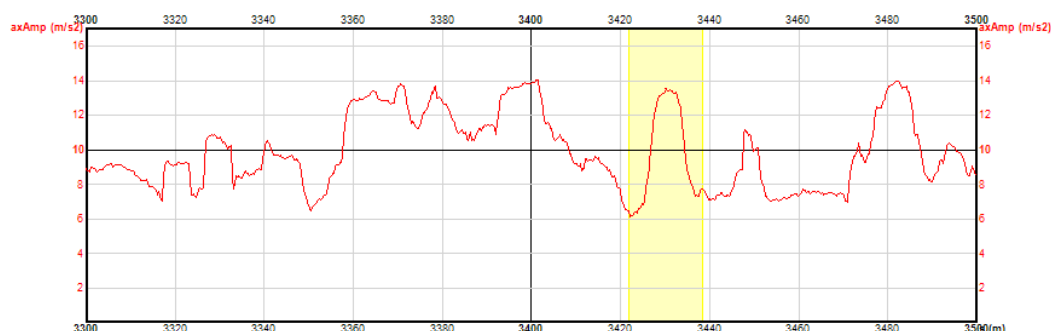
Hasonló a helyzet a hidaknál, a 26. ábra megjelölt szakaszán a Művész úti híd ütése ad hirtelen terhelést.

26. ábra: a Művész úti híd hatása
