KÖZLEKEDÉSBIZTONSÁGI  
SZERVEZET

## **ZÁRÓJELENTÉS**

**2014-216-5  
vasúti baleset**

**Szegvár-Szentes  
2014. március 3.**

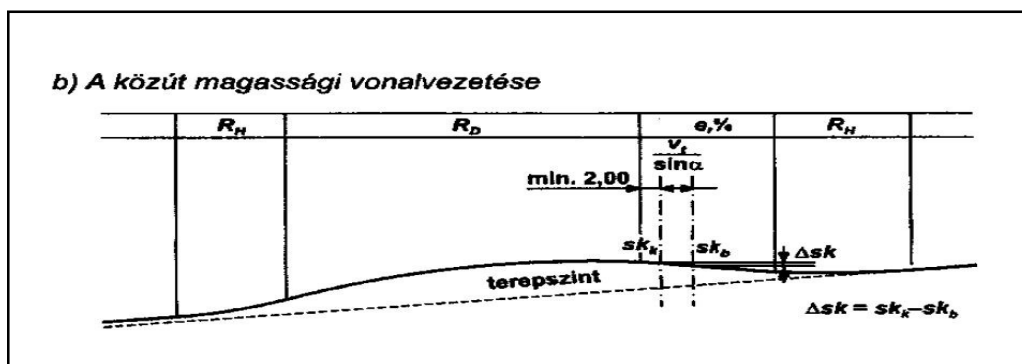
7. ábra: a közút előírt magassági (elméleti) vonalvezetése

Meglévő vasúti átjárók átépítése, korszerűsítése esetén az út hossz-szelvényét minden esetben – még kötöttségek esetén is – úgy kell kialakítani, hogy a vasúti átjárón közlekedő bármely jármű – amely korlátozás, illetve útvonalengedély nélkül közlekedhet –, a vasúti átjárón biztonsággal, fennakadás nélkül át tudjon haladni. [...]

A vasúti átjáróban, a vasúti szabadon tartandó tér határához csatlakozó útszakaszon, új országos közút esetében a közúton megengedett sebességnek megfelelő sugarú függőleges lekerekítő ívek alkalmazása ajánlott. Vasúti átjárókban, földutakon is, a függőleges lekerekítő ív sugara legalább 50 méter legyen. Az út függőleges lekerekítő íve, illetve az azt helyettesítő sokszög első töréspontja a vágány tengelyétől – több vágány esetén a szélső vágány tengelyétől – lehetőleg 2,5 méterre, de legalább 2,0 méterre legyen.”

Ezen előírás a közúti és vasúti pályát is érintő átépítés esetén alkalmazandó, helyi közutak esetében ajánlás.

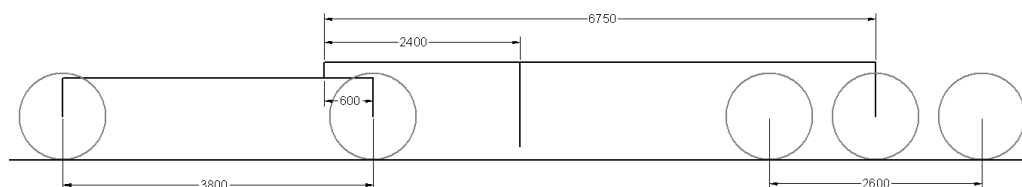
8. ábra: a gépkocsi modellje

A gépkocsi futóművi szerkezete – az igazságügyi műszaki szakértői jelentést felhasználva – a 8. ábra szerinti szerkezettel modellezhető (adatok mm-ben):

Az elakadt letalpaló szerkezetre vonatkozóan a közúti műszaki szakértő szakvéleménye szerint nem található olyan előírás, „amivel össze lehetne vetni egy kamion akadályleküzdő képességét, jelen esetben a félpótkocsi letalpalóinak helyzetét.”
