KÖZLEKEDÉSBIZTONSÁGI  
SZERVEZET

## **ZÁRÓJELENTÉS**

### **2015-659-5**

**Váratlan vasúti esemény**  
**Uzsa vasútállomás**

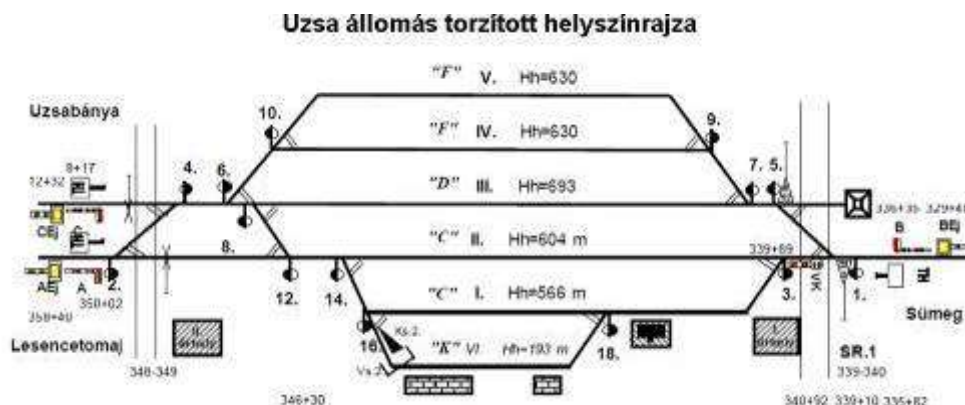
5. ábra: Uzsa állomás torzított helyszínrajza

Uzsa állomásnak öt fővágánya van, jelölése: I., II., III., IV., V., és egy mellékvágánya, jelölése VI. A szolgálati hely átmenő fővágánya a II sz. vágány.

Az Uzsabánya - Uzsa vonal egyenes folytatása a III sz. vágány, amely az 5 sz. és a 7 sz. váltók szabványos állása mellett a 100 m hosszú biztonsági csonkvágányban végződik. Ez védi a Tapolca - Celldömölk vonalat az esetleges járműmegfutamodásoktól. (5. ábra)

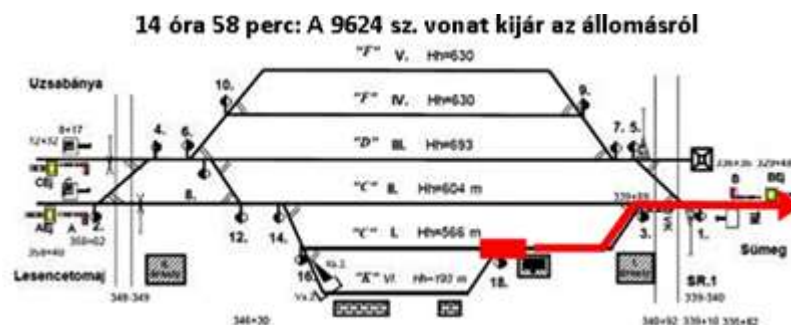
6. ábra: Az esetet megelőző vonatmozgás Uzsa állomáson

A tervezett vonatkeresztezést megelőző vonatmozgás az állomáson az I. sz. vágányról – 14 óra 58 perckor – a 9624 sz. vonat kihaladása volt Sümeg állomás irányába.

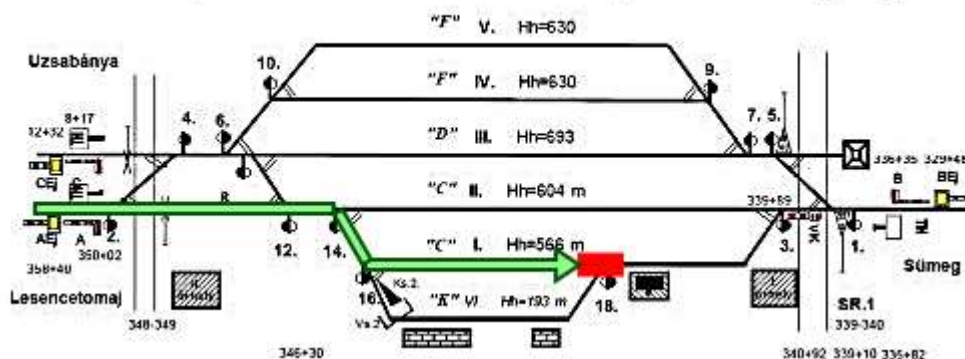
7. ábra: A 9616 sz. vonat behaladása Uzsa állomásra

A 9616 sz. vonat Uzsa állomásra lezárt vágányúton, jelzőkezelés mellett járt be a szolgálati hely I. sz. vágányára. A vonat az MFB rögzített adatai szerint 15 óra 57 perc 00 másodperckor állt meg.
