## **ZÁRÓJELENTÉS**

**2017-0850-5 és 2017-1388-5  
Vasúti baleset / Kisiklások**

**Új köztemető  
2017. július 4. és október 29.**

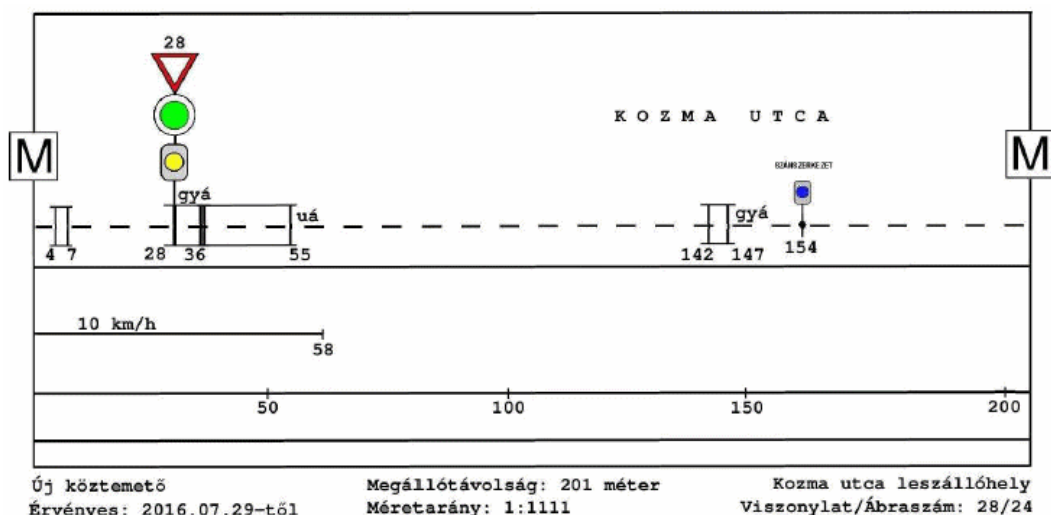
12. ábra: a végállomás környezete

A végállomás előtti infrastruktúra elemeket és azok helyzetét a 12. ábra tartalmazza.

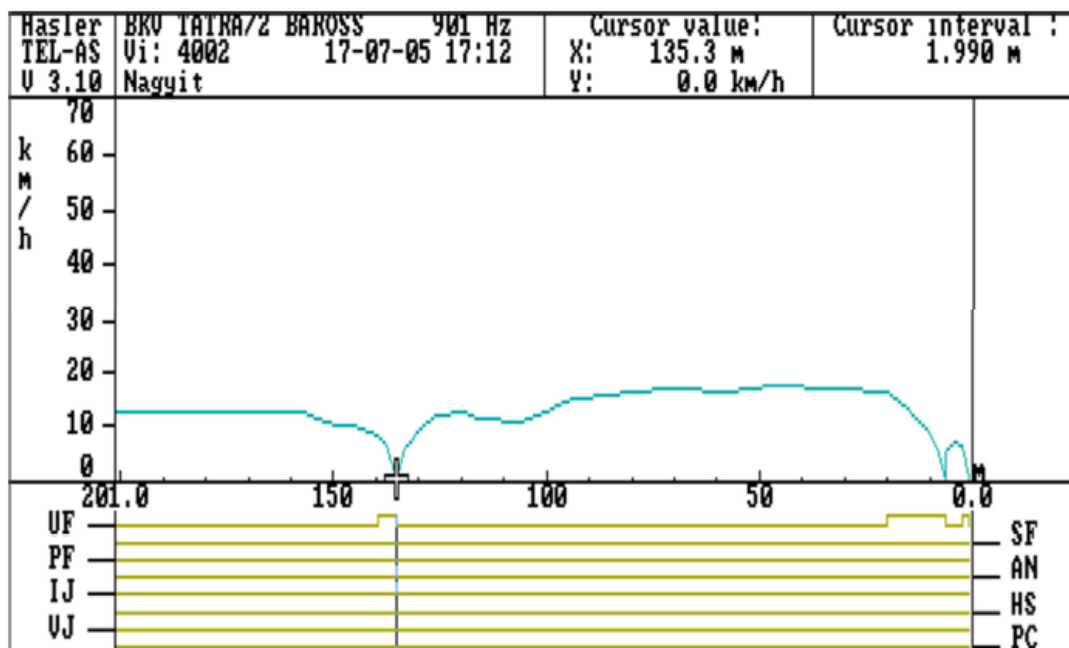
15. ábra: a 4002 psz. villamos adatrögzítője

A júliusban kisiklott villamost követő 4002 psz. T5C5 adatrögzítőjének kiolvasását a BKV Zrt. végezte. A regisztrátum táblázatát a 15. ábra mutatja.
