KÖZLEKEDÉSBIZTONSÁGI  
SZERVEZET

# **ZÁRÓJELENTÉS**

**2014-1145-5  
VASÚTI BALESET**

**Dombóvár  
2014. november 4.**

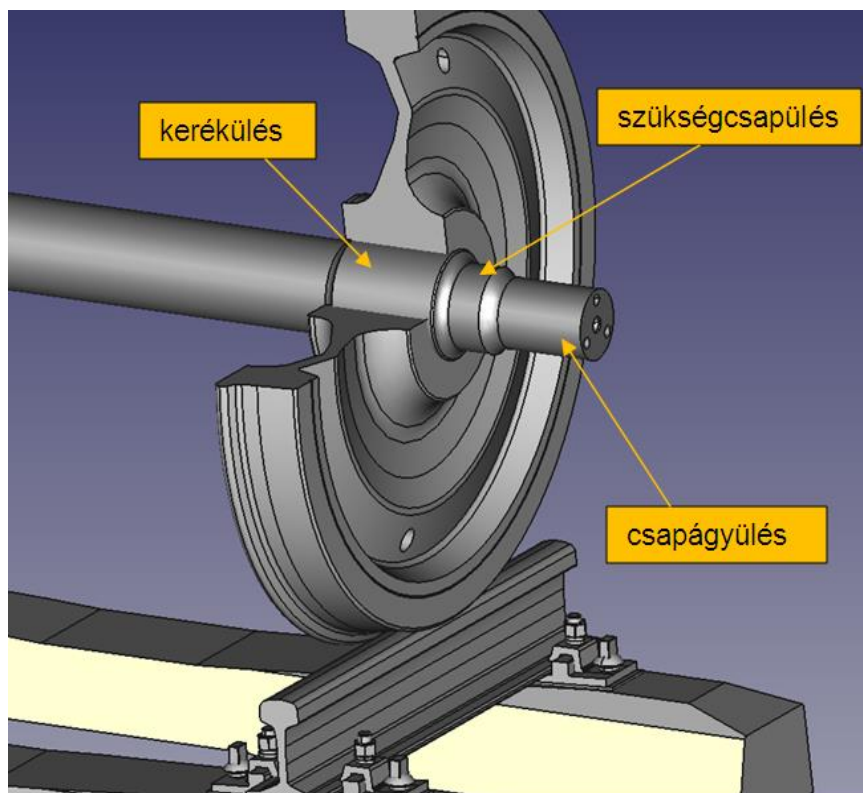
6. ábra: a kerékpártengely és ülései

A balesetet okozó kerékpártengely csapágyülés névleges átmérője 120 mm, a tömítőgyűrű ülés névleges átmérő 146 mm, a kerékülés névleges átmérője 185 mm. A kerékpártengely gyártási dátuma 06. 75, a gyártó jele DIG, típusa VRS, adagszáma 78 209/843, (dátum: hónap, év, gyártó jele: Diósgyőri Gépgyár).
