KÖZLEKEDÉSBIZTONSÁGI  
SZERVEZET

# **ZÁRÓJELENTÉS**

**2012-443-5  
VASÚTI BALESET**

**Budapest, Déli pályaudvar  
2012. július 5.  
4320 sz. vonat, tolató egység**

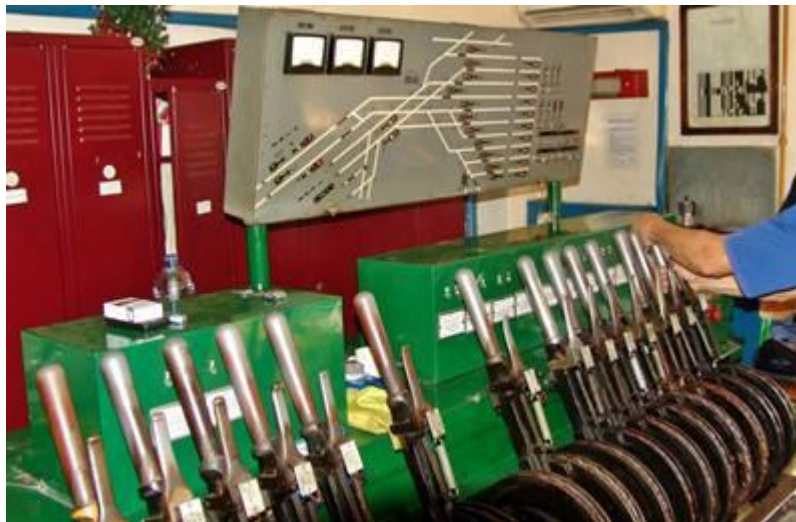
3. ábra: Az SH biztosítóberendezés a szolgálati hely II. sz. őrhelyén

Az állomás többszörösen átalakított Siemens-Halske típusú fényjelzős, vonóvezeték-kes váltó és reteszállítású, mechanikus biztosítóberendezéssel van felszerelve. A szolgálati hely Cs5, Cs6 és Cs7 sz. vágányaiba tengelyszámláló lett beépítve.

Az eseményben érintett vágányok sem jelfeladásra sem pedig foglaltság-érzékelésre nincsenek kiépítve.

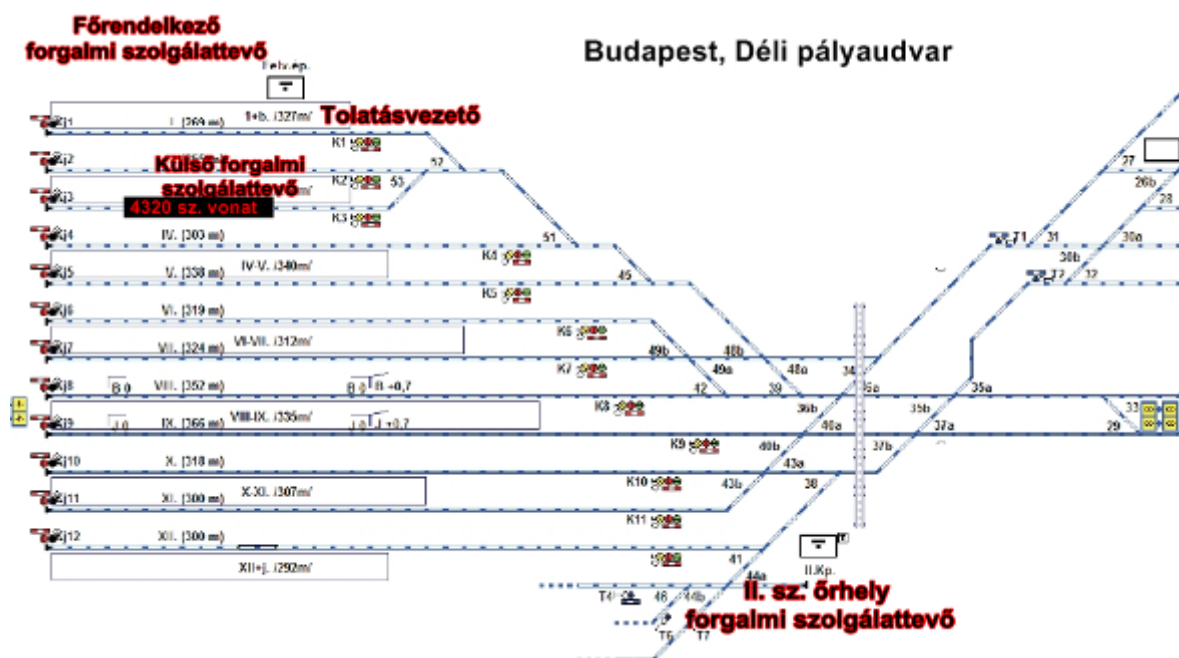
7. ábra: Az érintett személyzet tartózkodási helye az eset idején

A tolatásvezető eközben lekapcsolta az IC-kocsit és a tolatómozdonyt a szerelvényről, s **6 óra 36 perc 17 másodperckor** „A Bobó majd egy kocsival...” szöveggel engedélyt kért a Cs1 sz. vágányról való mozgásra, de választ nem kapott. A tartalékmozdony a leakasztott egy kocsival a Cs1 sz. vágányon a biztonsági határjelzõn kívül állva maradt.

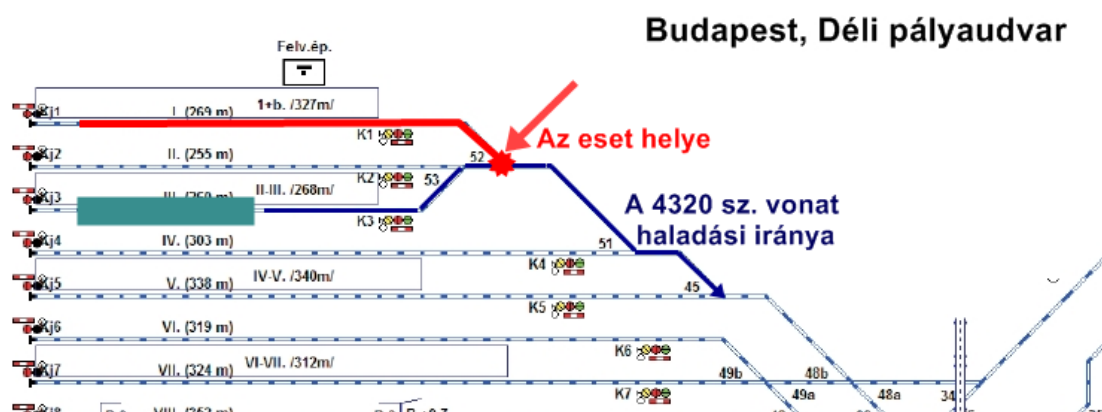
8. ábra: A vonat útja a szolgálati helyen

A 4320 sz. vonat az ütközés után 67 méter megtétele után állt meg.

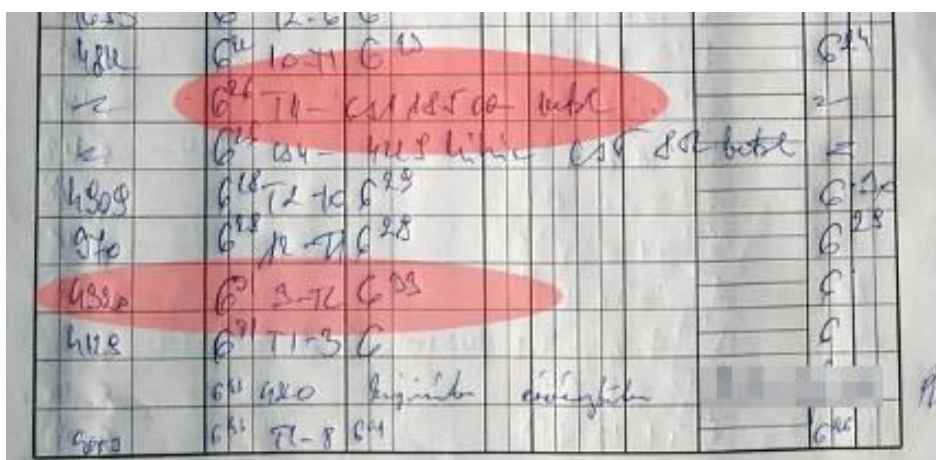
11. sz. ábra: A betolás és a 4320 sz. vonat kijárat vágányútjának előjegyzése a II. sz. őrhelyen

A 4320 sz. vonat részére a vágányutat – szolgálatának írásban történő átvétele előtt – a nappali forgalmi szolgálattevő állította be, s a kijárat jelzőre is ő vezérelte ki a továbbhaladást engedélyező jelzést.

A Vb megállapította, hogy a vonatforgalom lebonyolításában részt vevő személyzet az esetet megelőzően folyamatosan kapcsolatban állt egymással, azonban az a tény, hogy a tartalékmozdony a Cs1 sz. vágány biztonsági határjelzőjén kívül áll, rejtve maradt.
