KÖZLEKEDÉSBIZTONSÁGI  
SZERVEZET

# **ZÁRÓJELENTÉS**

**2014-0343-5  
VASÚTI BALESET**

**Ferencváros  
2014. április 6.**

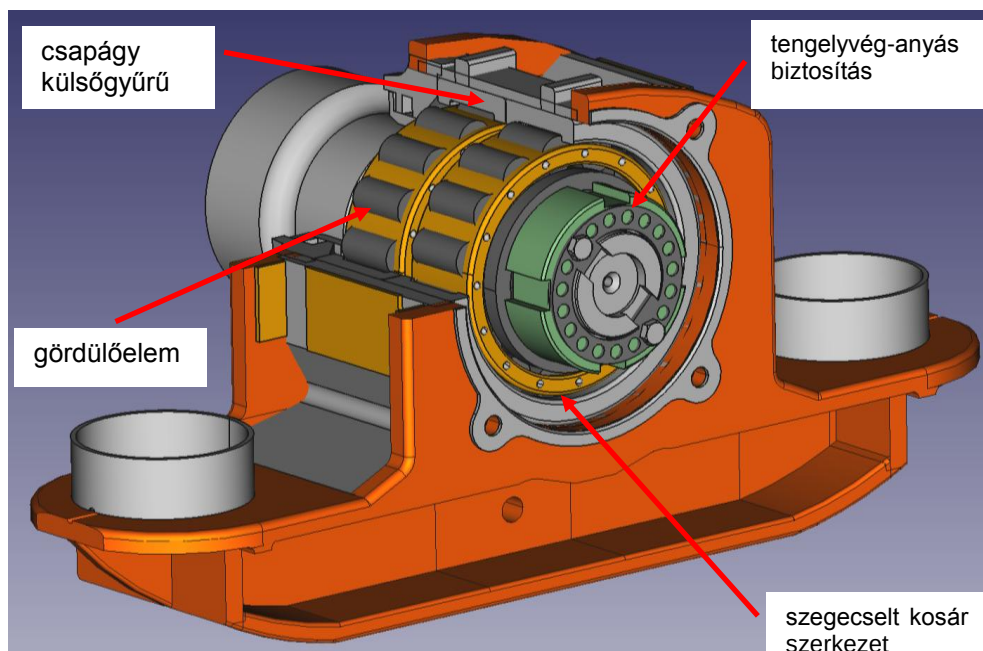
4. ábra: a kerékpár csapágyazása Y25 ágytokkal

A tengelycsap törött 33 53 5321 098-2 Eaos teherkocsi Y25 Cs II. típusú forgóvázzal szerelt. Egylépcsős a rugózása, mely a csapágyházak két oldalán elhelyezett progresszív tulajdonságokkal rendelkező duplex csavar rugók révén valósul meg. A rugózás lengéscsillapítását a csapágyvezetékek belső oldalán lévő súrlódásos lengéscsillapítók végzik. A kerékpárok Daxk jellegűek, futókör átmérőjük 920 mm a tengelycsapok névleges átmérője 120 mm. A kerékpárok csapágyazása kétsoros hengergörgős kivitelű, a csapágyak jelei WJP120/240, WJ120/240 rögzítésük tengelyvég-anyás kivitelű.

A balesetet okozó kocsi, kerékpár csapágyazásának felépítése a 4. ábrán látható.

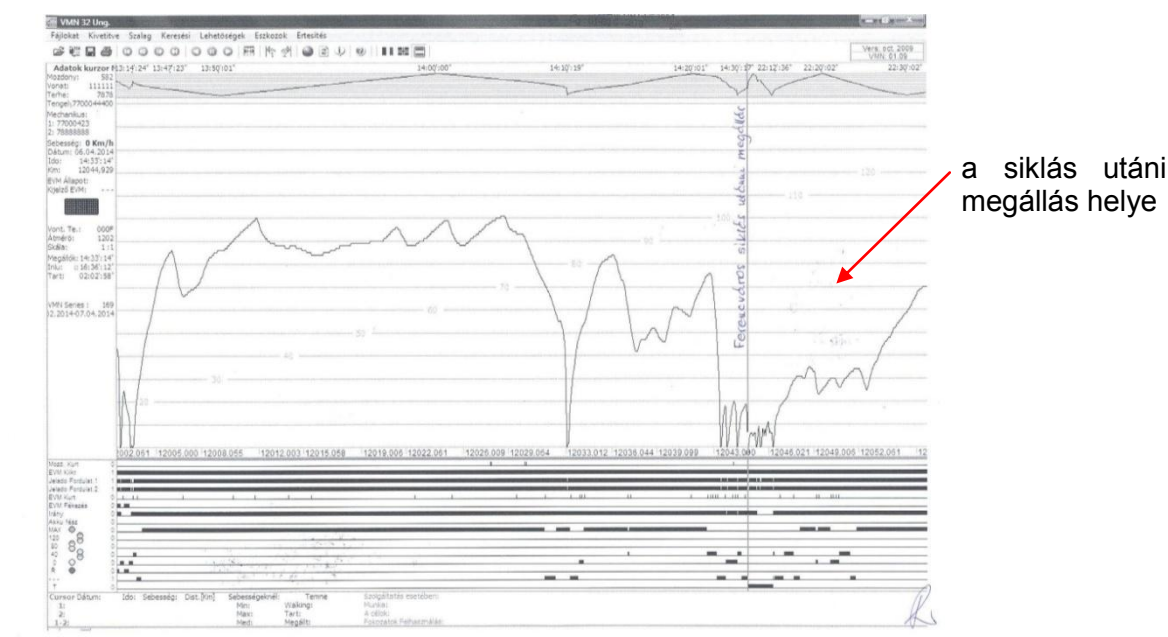
8. ábra: a 0400 582-9 mozdony menetregisztrátuma

Az esemény bekövetkezésekor a 91 53 0400 582-9 psz. mozdony IVMS rendszerű elektronikus sebességmérő berendezéssel volt felszerelve. A berendezés a baleset idején és azt megelőzően megfelelően működött.
