KÖZLEKEDÉSBIZTONSÁGI  
SZERVEZET

## **ZÁRÓJELENTÉS**

**2015-0315-5**  
**vasúti baleset, vonat kisiklása**

**Jánoshegy állomás**  
**2015. április 7.**

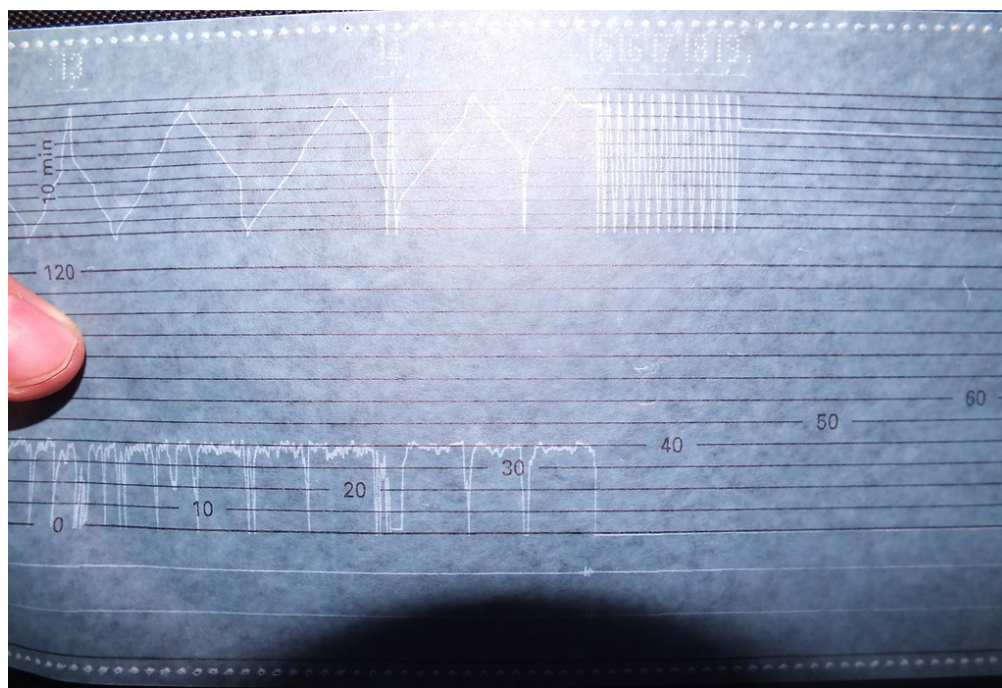
9. ábra: a kisiklott mozdony adatrögzítő-szalagja

A mozdonyon Teloc RT 12 típusú, 60 km/h méréshatárú adatrögzítő működött. A benne volt szalag méréshatára 120 km/h, képét a 9. ábra mutatja:
