KÖZLEKEDÉSBIZTONSÁGI  
SZERVEZET

## **ZÁRÓJELENTÉS**

**Vasúti balesetek**

**Sopron és Sopron országhatár között**

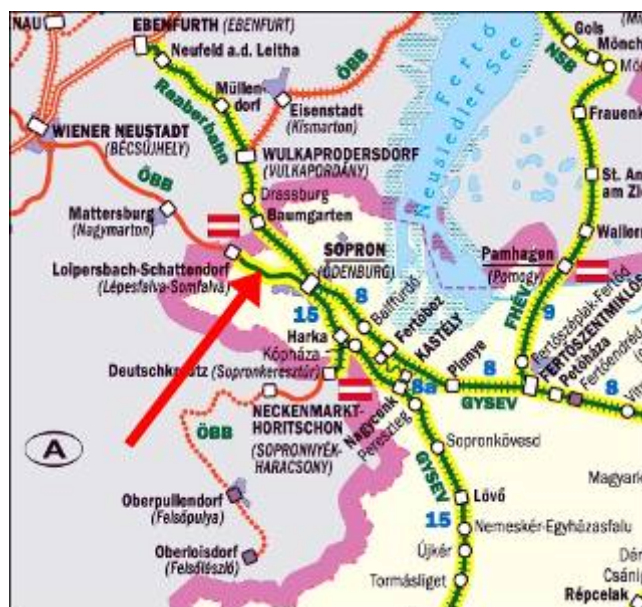
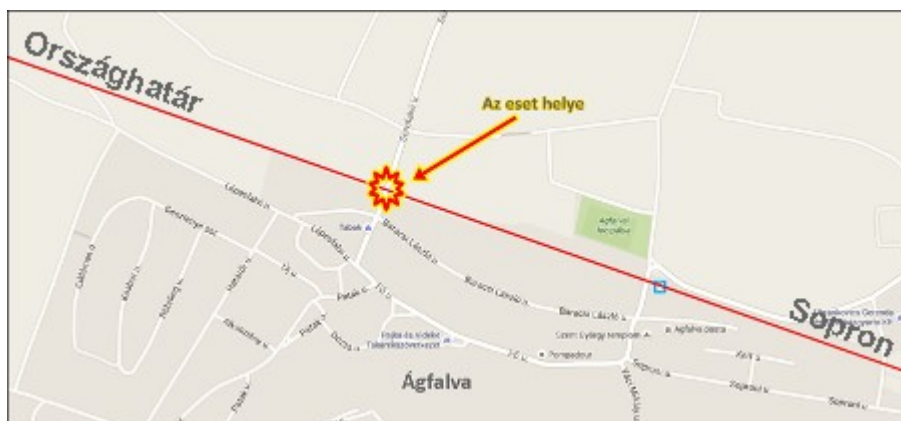
1. ábra: Az eset helye

Sopron – Nagymarton (Mattersburg) – Wiener-Neustadt vasútvonal, AS270 jelű, fény-sorompóval biztosított közút-vasút szintbeli keresztezés Sopron és Lépesfalva-Somfalva (Loipersdorf-Schattendorf) állomások között Magyarország területén.

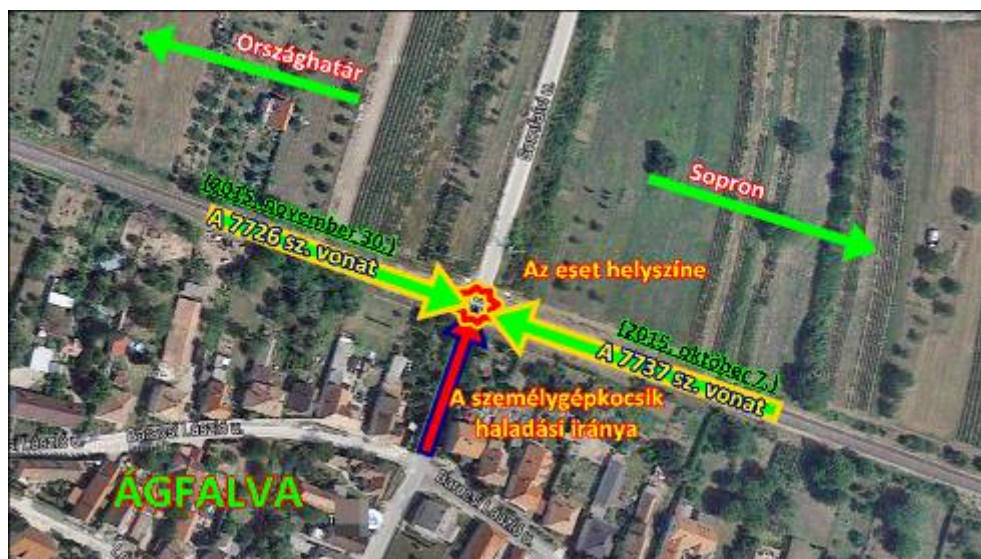
2. ábra: Az eset helyszíne (Kép: Google Earth)

Az ütközés következtében a gépkocsi utasa olyan súlyos sérüléseket szenvedett, hogy a helyszínen életét veszítette. A gépkocsi vezetője könnyű sérüléseket szenvedett. A vonaton tartózkodók közül senki sem sérült meg.
