**KÖZLEKEDÉSBIZTONSÁGI  
SZERVEZET**

## **ZÁRÓJELENTÉS**

**2014-0572-5  
VASÚTI BALESET**

**2015-0365-5  
VASÚTI BALESET**

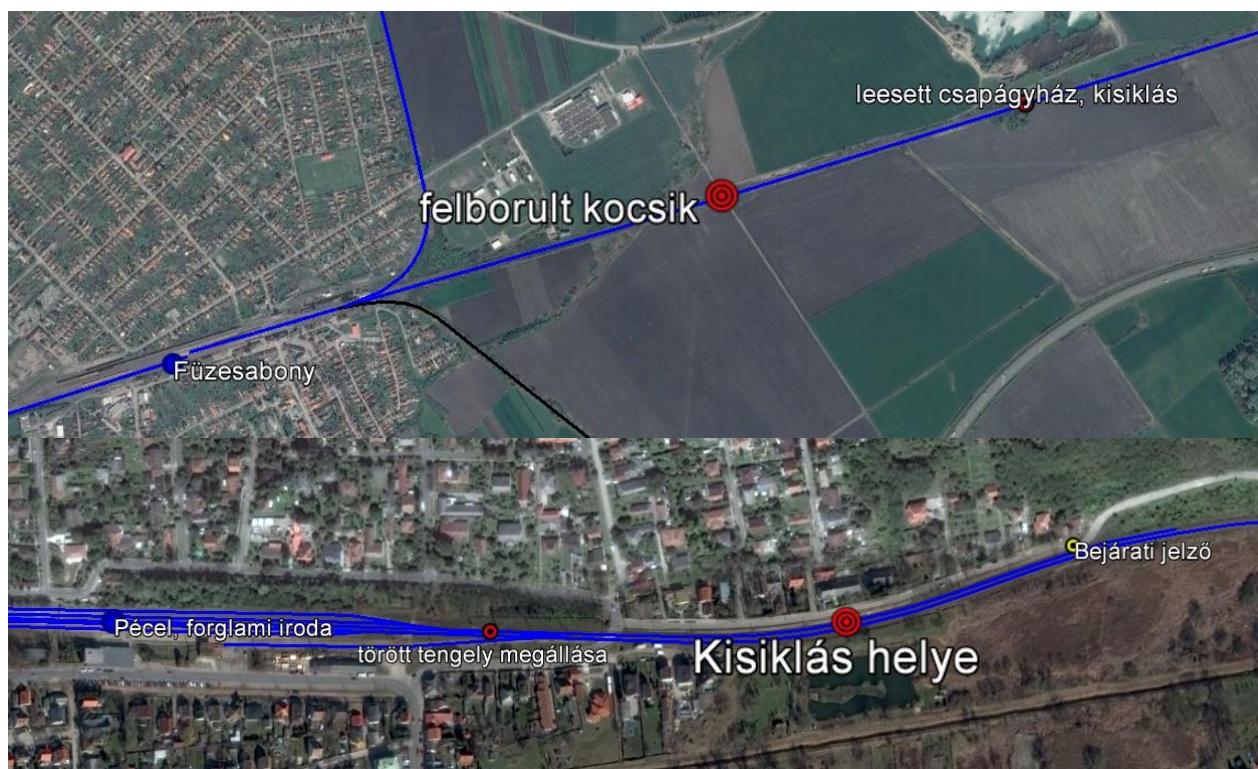
2. ábra: az események helyszíne

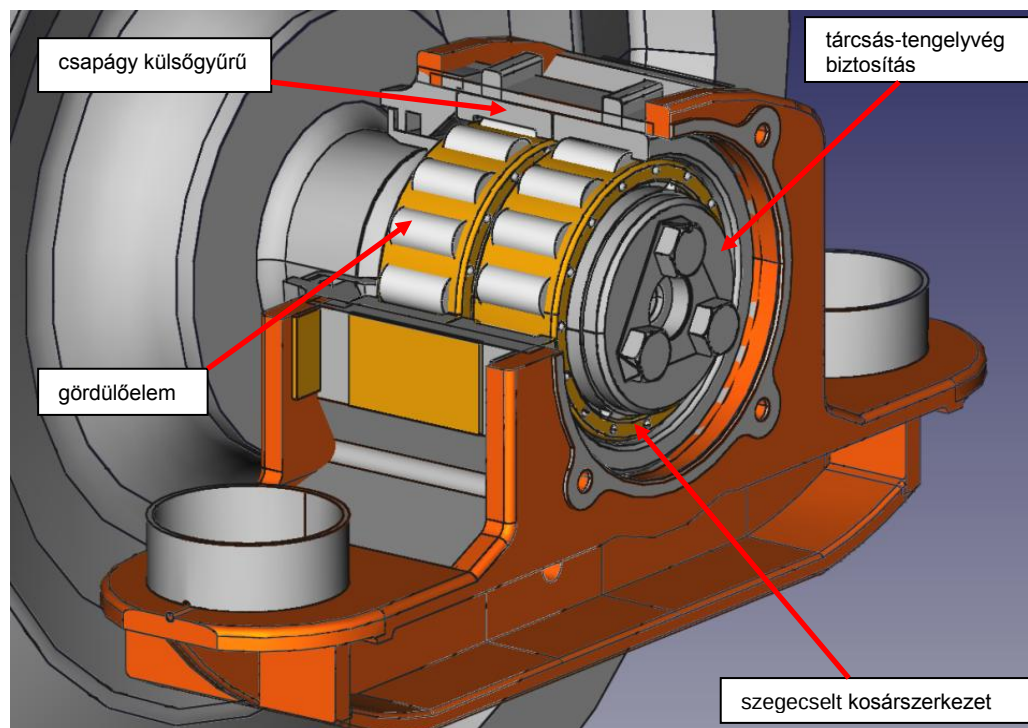
A balesetet okozó kocsiképpár csapágyazásának felépítése a 8. ábrán látható.

**8. ábra: a képpár csapágyazása, Y25 ágytokkal**

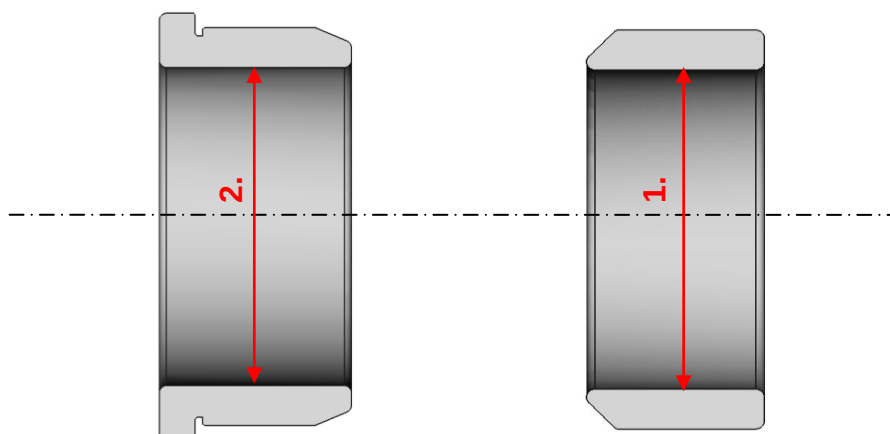
11. ábra: belső csapágygyűrűk mérési helyei

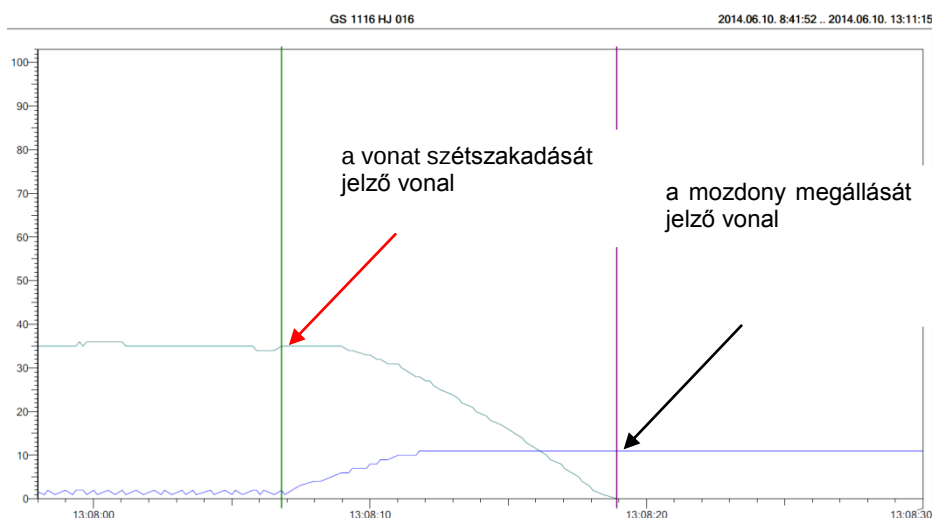
A füzesabonyi esemény bekövetkezésekor az 116 016 psz. mozdony DEUTA DSK 20 típusú, adatrögzítővel volt felszerelve. A berendezés a baleset idején és azt megelőzően megfelelően működött.

**13. ábra: a 1116 016 mozdony menetirő regisztrátuma**

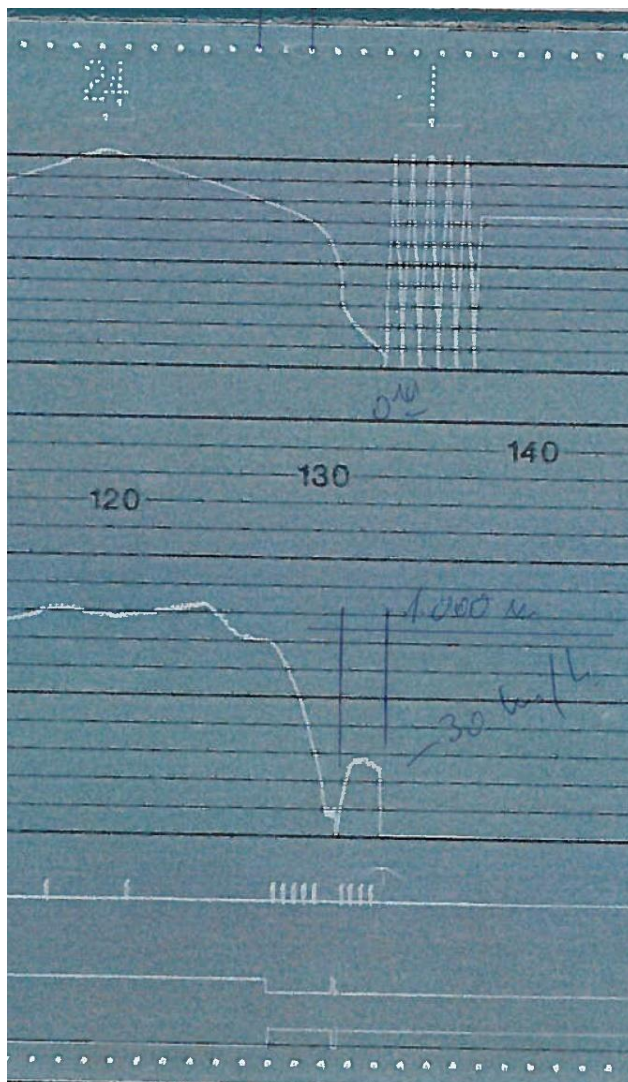
A péceli esemény bekövetkezésekor a 630 028 psz. mozdony Teloc RT12 típusú, 150 km/h méréshatárú adatrögzítővel volt felszerelve. A benne volt szalag képét a 14. ábra mutatja.

14. ábra: az adatrögzítő szalag képe a 630 028 mozdonyon

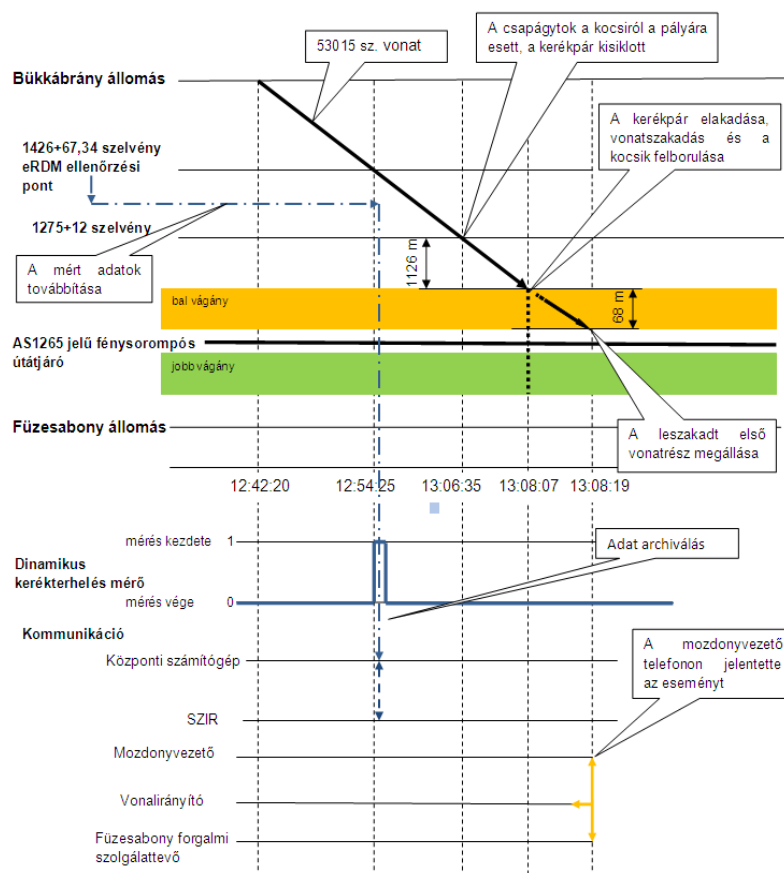
A vonatba nyolcadiknak besorozott 31 55 5424 088-9 psz. kocsis 3. kerékcsapja „hőnfutás” következtében eltört, a csapágytokot a tengelycsomókkal együtt a „T” biztosító a forgóvázon tartotta. A forgóváz a fékrudazat vízszintes emeltyűjén keresztül a tengelytörzsre támaszkodott és így haladt tovább. Majd a baleset helyszíne előtt kb. 1126 m-re a csapágytok a kocsirol a pályára esett, ezáltal a kerékpár vezetése megszűnt és a kerékpár kisiklott. A siklott kerékpár a keresztaljakon gördülve, csúszva haladt tovább. Ekkor a vonat sebessége kb. 55 km/h volt.

A kisiklott kerékpár a menetirányt tekintve a kocsi harmadik tengelyeként az AS1265 jelű fényoszorompós útátjáróhoz érve, kb. 35 km/h sebességgel haladva az átjáró elemekben elakadt, és a forgóváz keresztbe fordult, ezáltal a vonat szétszakadt, majd befékeződött, a mögöttes vonatrész rátorlódott és még további három kocsi kisiklott. A mozdony és az első hét kocsi a befékeződés után kb. 68 m úton állt meg.

15. ábra: az események időrendben STEP - ábra
