KÖZLEKEDÉSBIZTONSÁGI  
SZERVEZET

## **ZÁRÓJELENTÉS**

**2013-958-5  
VASÚTI BALESET**

**Mezőkövesd felső megállóhely  
2013. november 10.  
47221 sz. vonat**

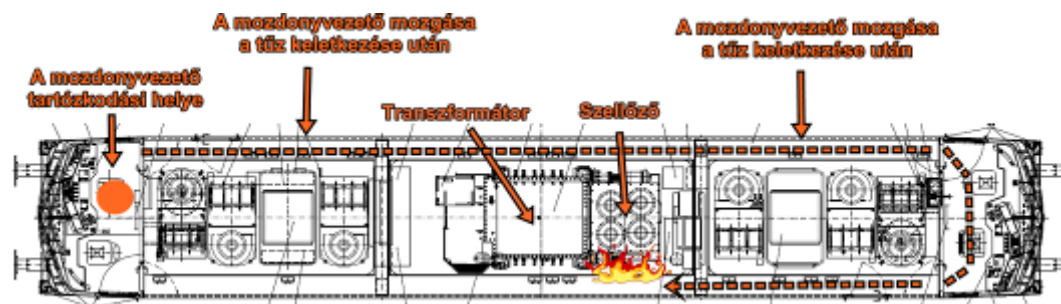
9. ábra: A mozdonyvezető mozgása

Megállás után a mozdonyvezető a menetirányt tekintve jobb oldali folyosón a géptérbe érve erős, maró, szúrós szagot érzett. Beljebb érve fokozatosan erősödő füstöt is észlelt. A 2-es vezetőálláson keresztül a bal oldali folyosóra lépve látta, hogy a simító-fojtó tekercs mellett levő vezetékek közül tűz tör elő.

Visszaérve a vezetőállásra lenyomta a vontatójármű vészleállító gombját és értesítette a 112-es telefonszámon a Tűzoltóságot is.
