KÖZLEKEDÉSBIZTONSÁGI  
SZERVEZET

## **ZÁRÓJELENTÉS**

**2015-1190-5**

**Vasúti baleset / Ütközés**

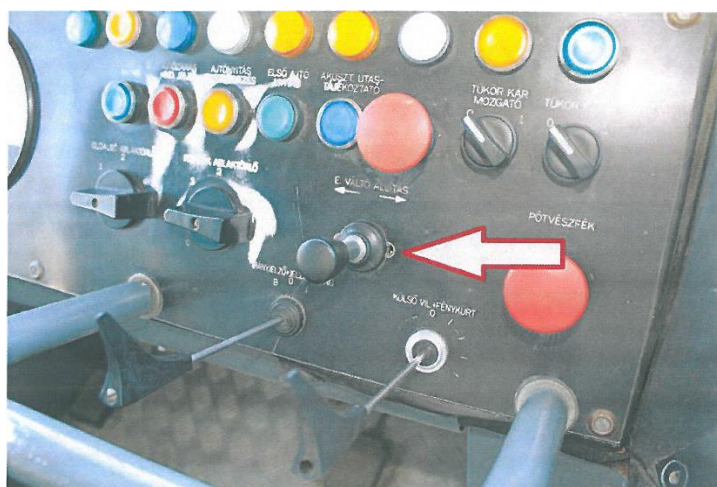
9. ábra: a váltóállító kapcsoló (a berendezés leírásának képe)

A járműveken elhelyezett vezérlőegységnek több változata létezik. A balesetben érintett járművön 4+1 állású kapcsolóval (joystick) lehet kezelni (9. ábra: a váltóállító kapcsoló (a berendezés leírásának képe), amelyet a berendezés leírása szerint a vevőegység fölött elhaladva kell a kívánt iránynak megfelelő állásba állítani:

A ráhaladó járművet a váltó érzékeli, s annak lehaladásáig nem engedi meg a váltó újabb gépi állítását (reteszelés, aláváltás elleni védelem), kézzel azonban ekkor is lehetséges az átállítás. Ennek működése a berendezés műszaki leírása szerint: „Az áramkör a villamos áthaladásakor először a jármű tengelye által létrehozott rövidzár (a kerekek és a tengelyek fémesen összekötik a jobb és a baloldali sínzsalát) reagál, majd csak ezután érzékeli annak fémtömegét.”

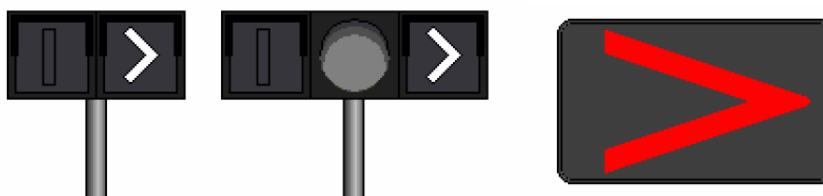
12. ábra

A váltójelző jelzőlapján fekete mezőben a kitérés iránya felé mutató nyílhegy alakú fehér vagy vörös fény (12. ábra<sup>4</sup>).

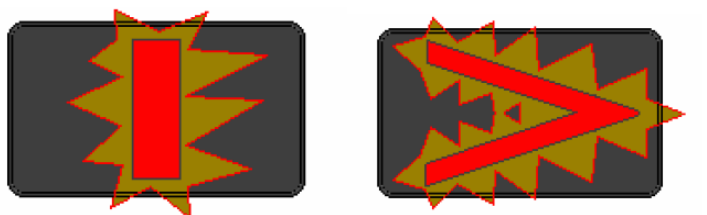
13. ábra

A váltójelző jelzőlapján kör alakú sárgán világító fény (...), amely a váltó elektromos reteszelését jelzi. A 21. és 24. ábra szerinti kialakítású, sárga reteszfénylámpát nem tartalmazó váltójelzőn az irányfény villogása jelzi a váltó elektromosan reteszelt állapotát (13. ábra).

Jelentése: a váltó elektromosan reteszelt állapotban van.

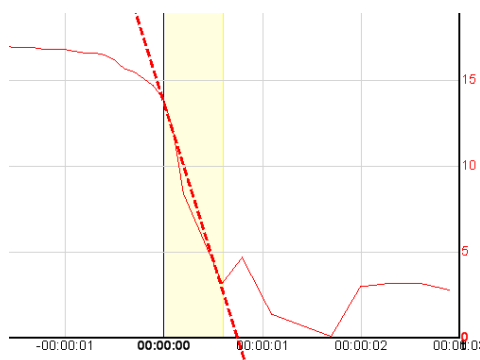
Az adatok – ahol mást külön nem jeleztünk – a villamosok adatrögzítőjéből ismertek (1.10). A feltételezett ütközési pont után a 3-as villamos adatrögzítője regisztrált még további adatokat, de azok lefutása részben rendellenes, részben pedig olyan lassulás számítható belőlük, ami az ütközés előtt nem lehetséges: a sebesség-idő ábrán a kiemelt sávban  $5,1 \text{ m/s}^2$  az átlagos lassulás, jelölve a szaggatott vonallal.

A 4-es villamos adatrögzítőjében közvetlenül látható rendellenes adatok csak a sínfék jelben vannak, megállás előtt 1,9 méterrel. Ez egybevág azzal, hogy a jármű helyzete (4. ábra) és sérülései (5. ábra) ilyen nagyságrendű elmozdulást sejtetnek az ütközés után.
