## **ZÁRÓJELENTÉS**

**2018-0679-5**

**Váratlan vasúti esemény / Járműmegfutamodás**

**Majláth (Miskolc)**

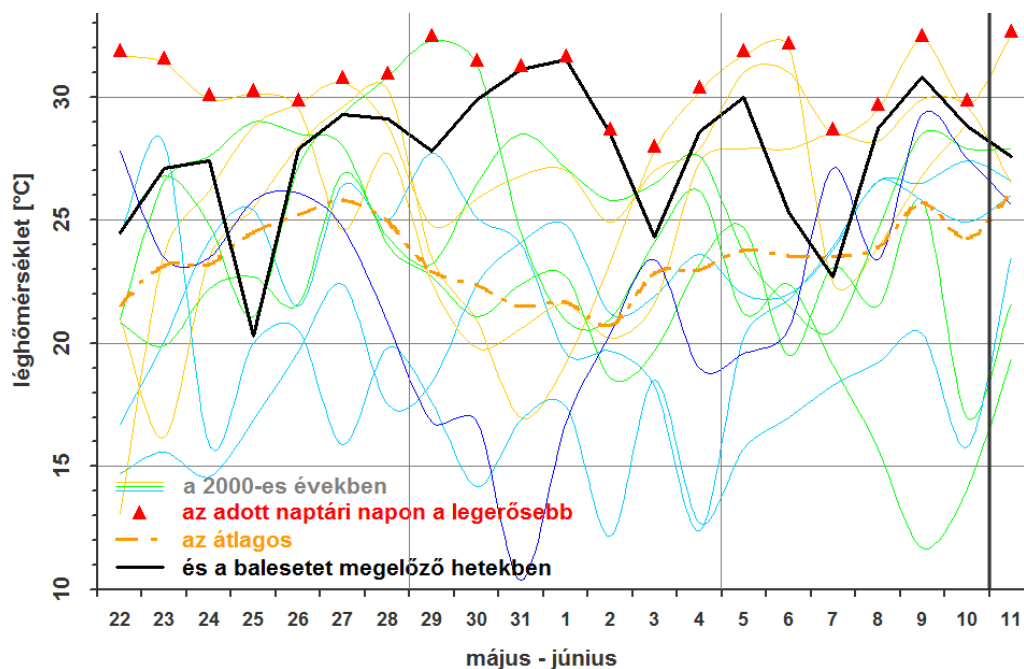
A baleset évében egy ilyen sorozat már két és fél hete tartott, három egymást követő napon csúcst is beállítva, vagyis a balesetet megelőző több hét hőmérsékleti menete Miskolcon szélsőségesen meleg volt (13. ábra).

13. ábra: a nappali felmelegedések Miskolcon

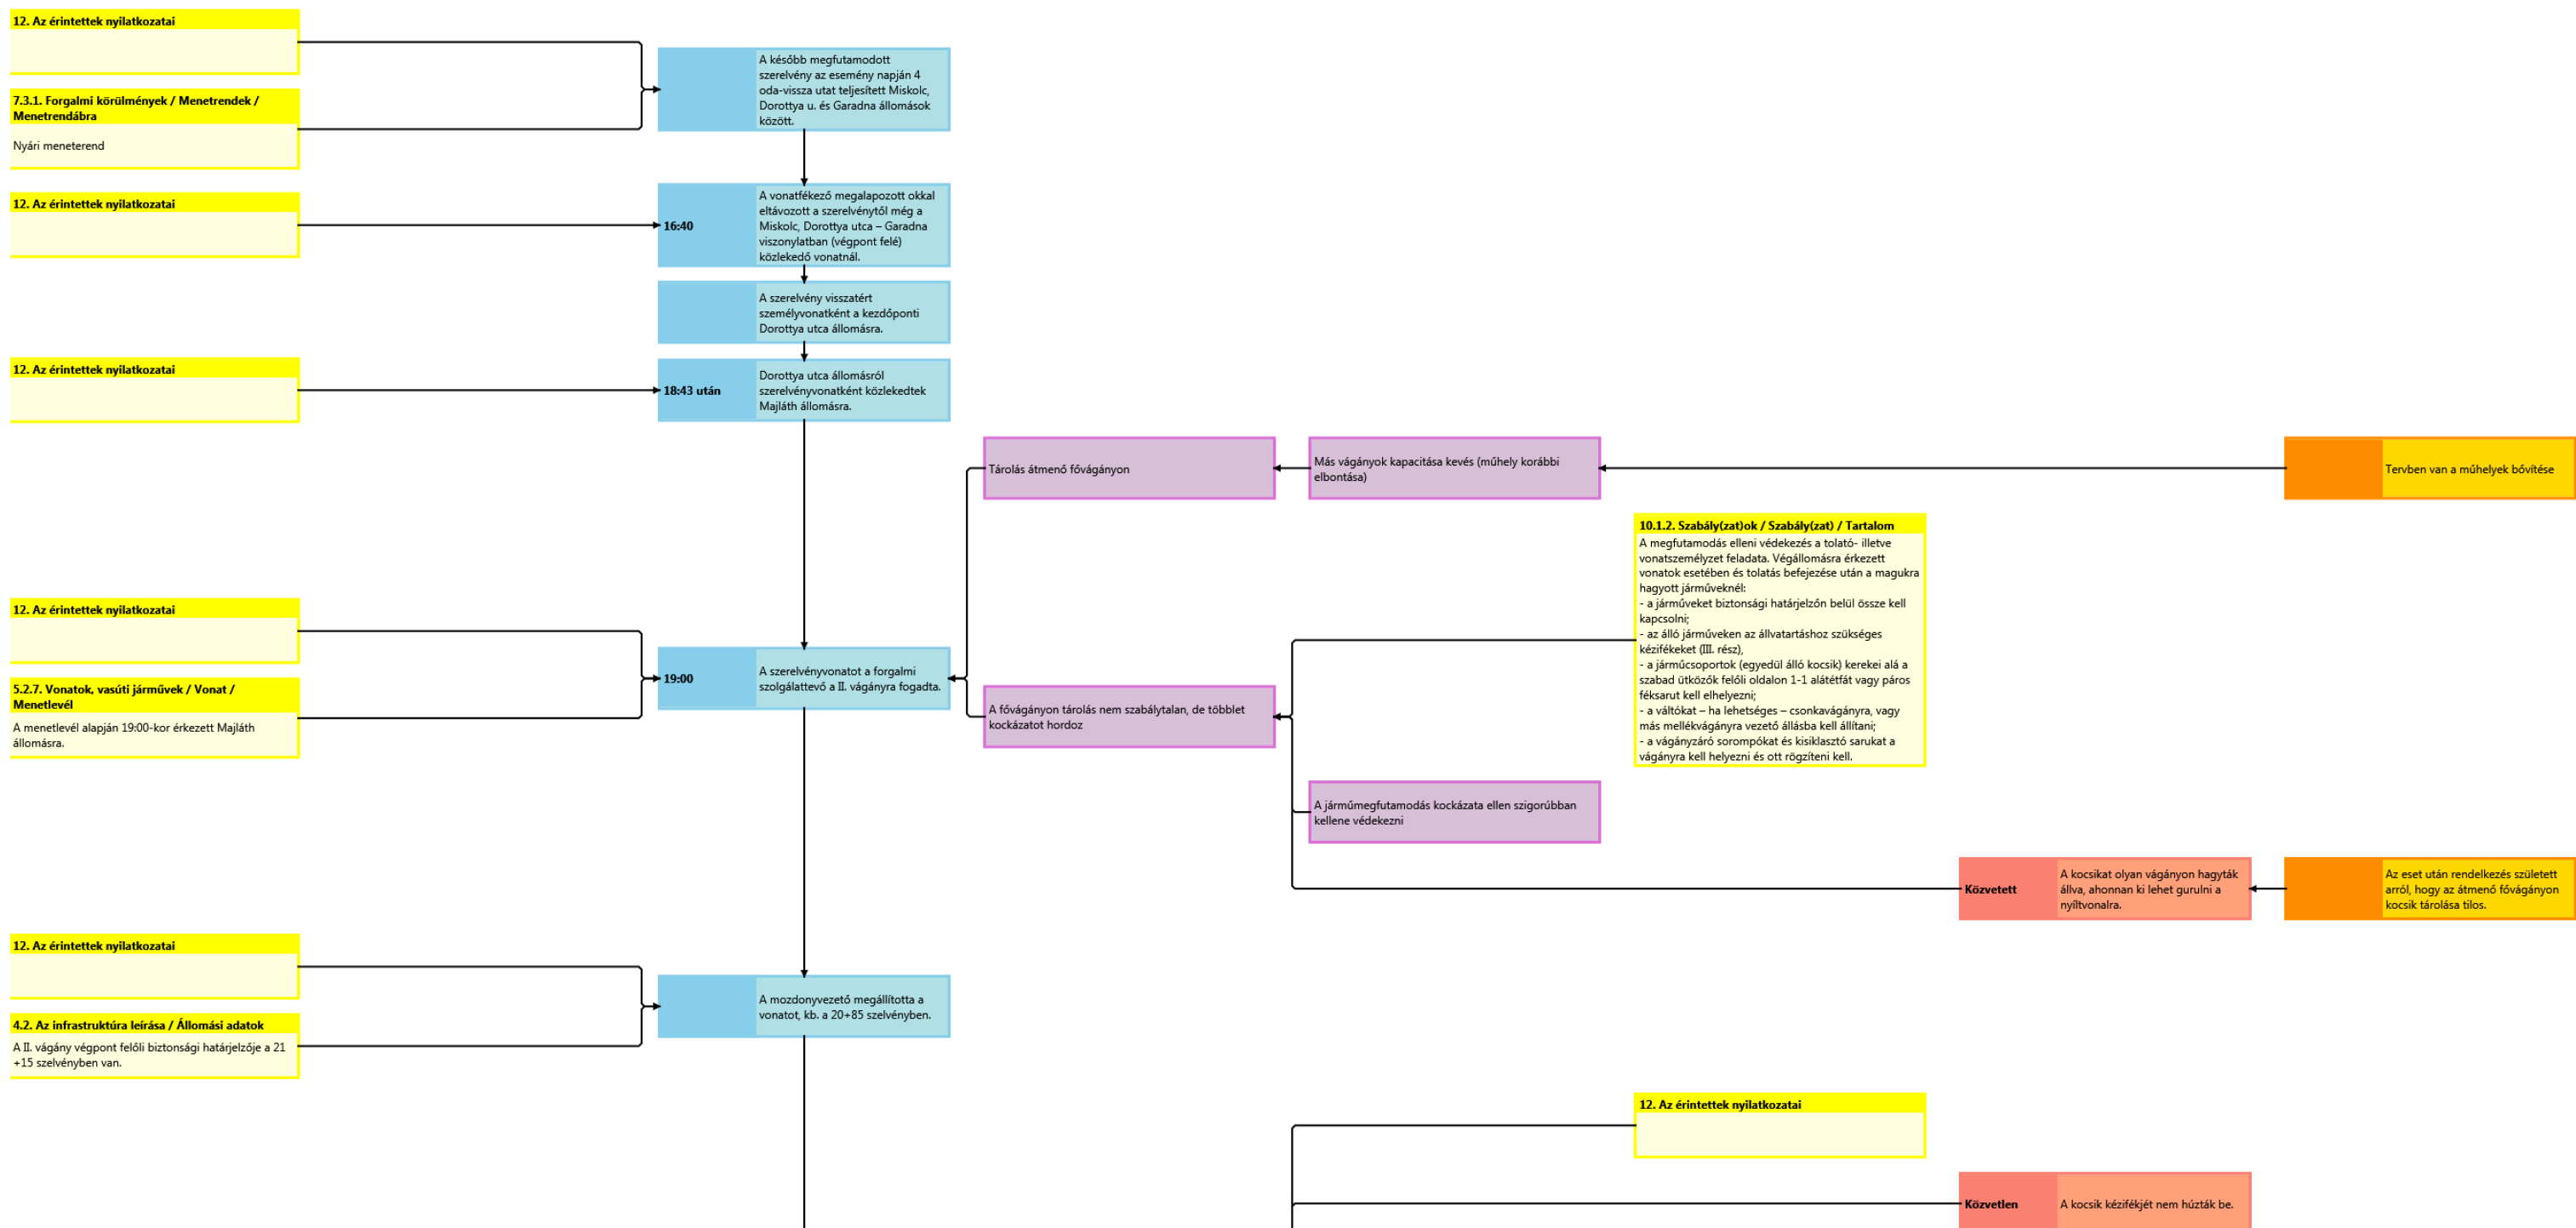
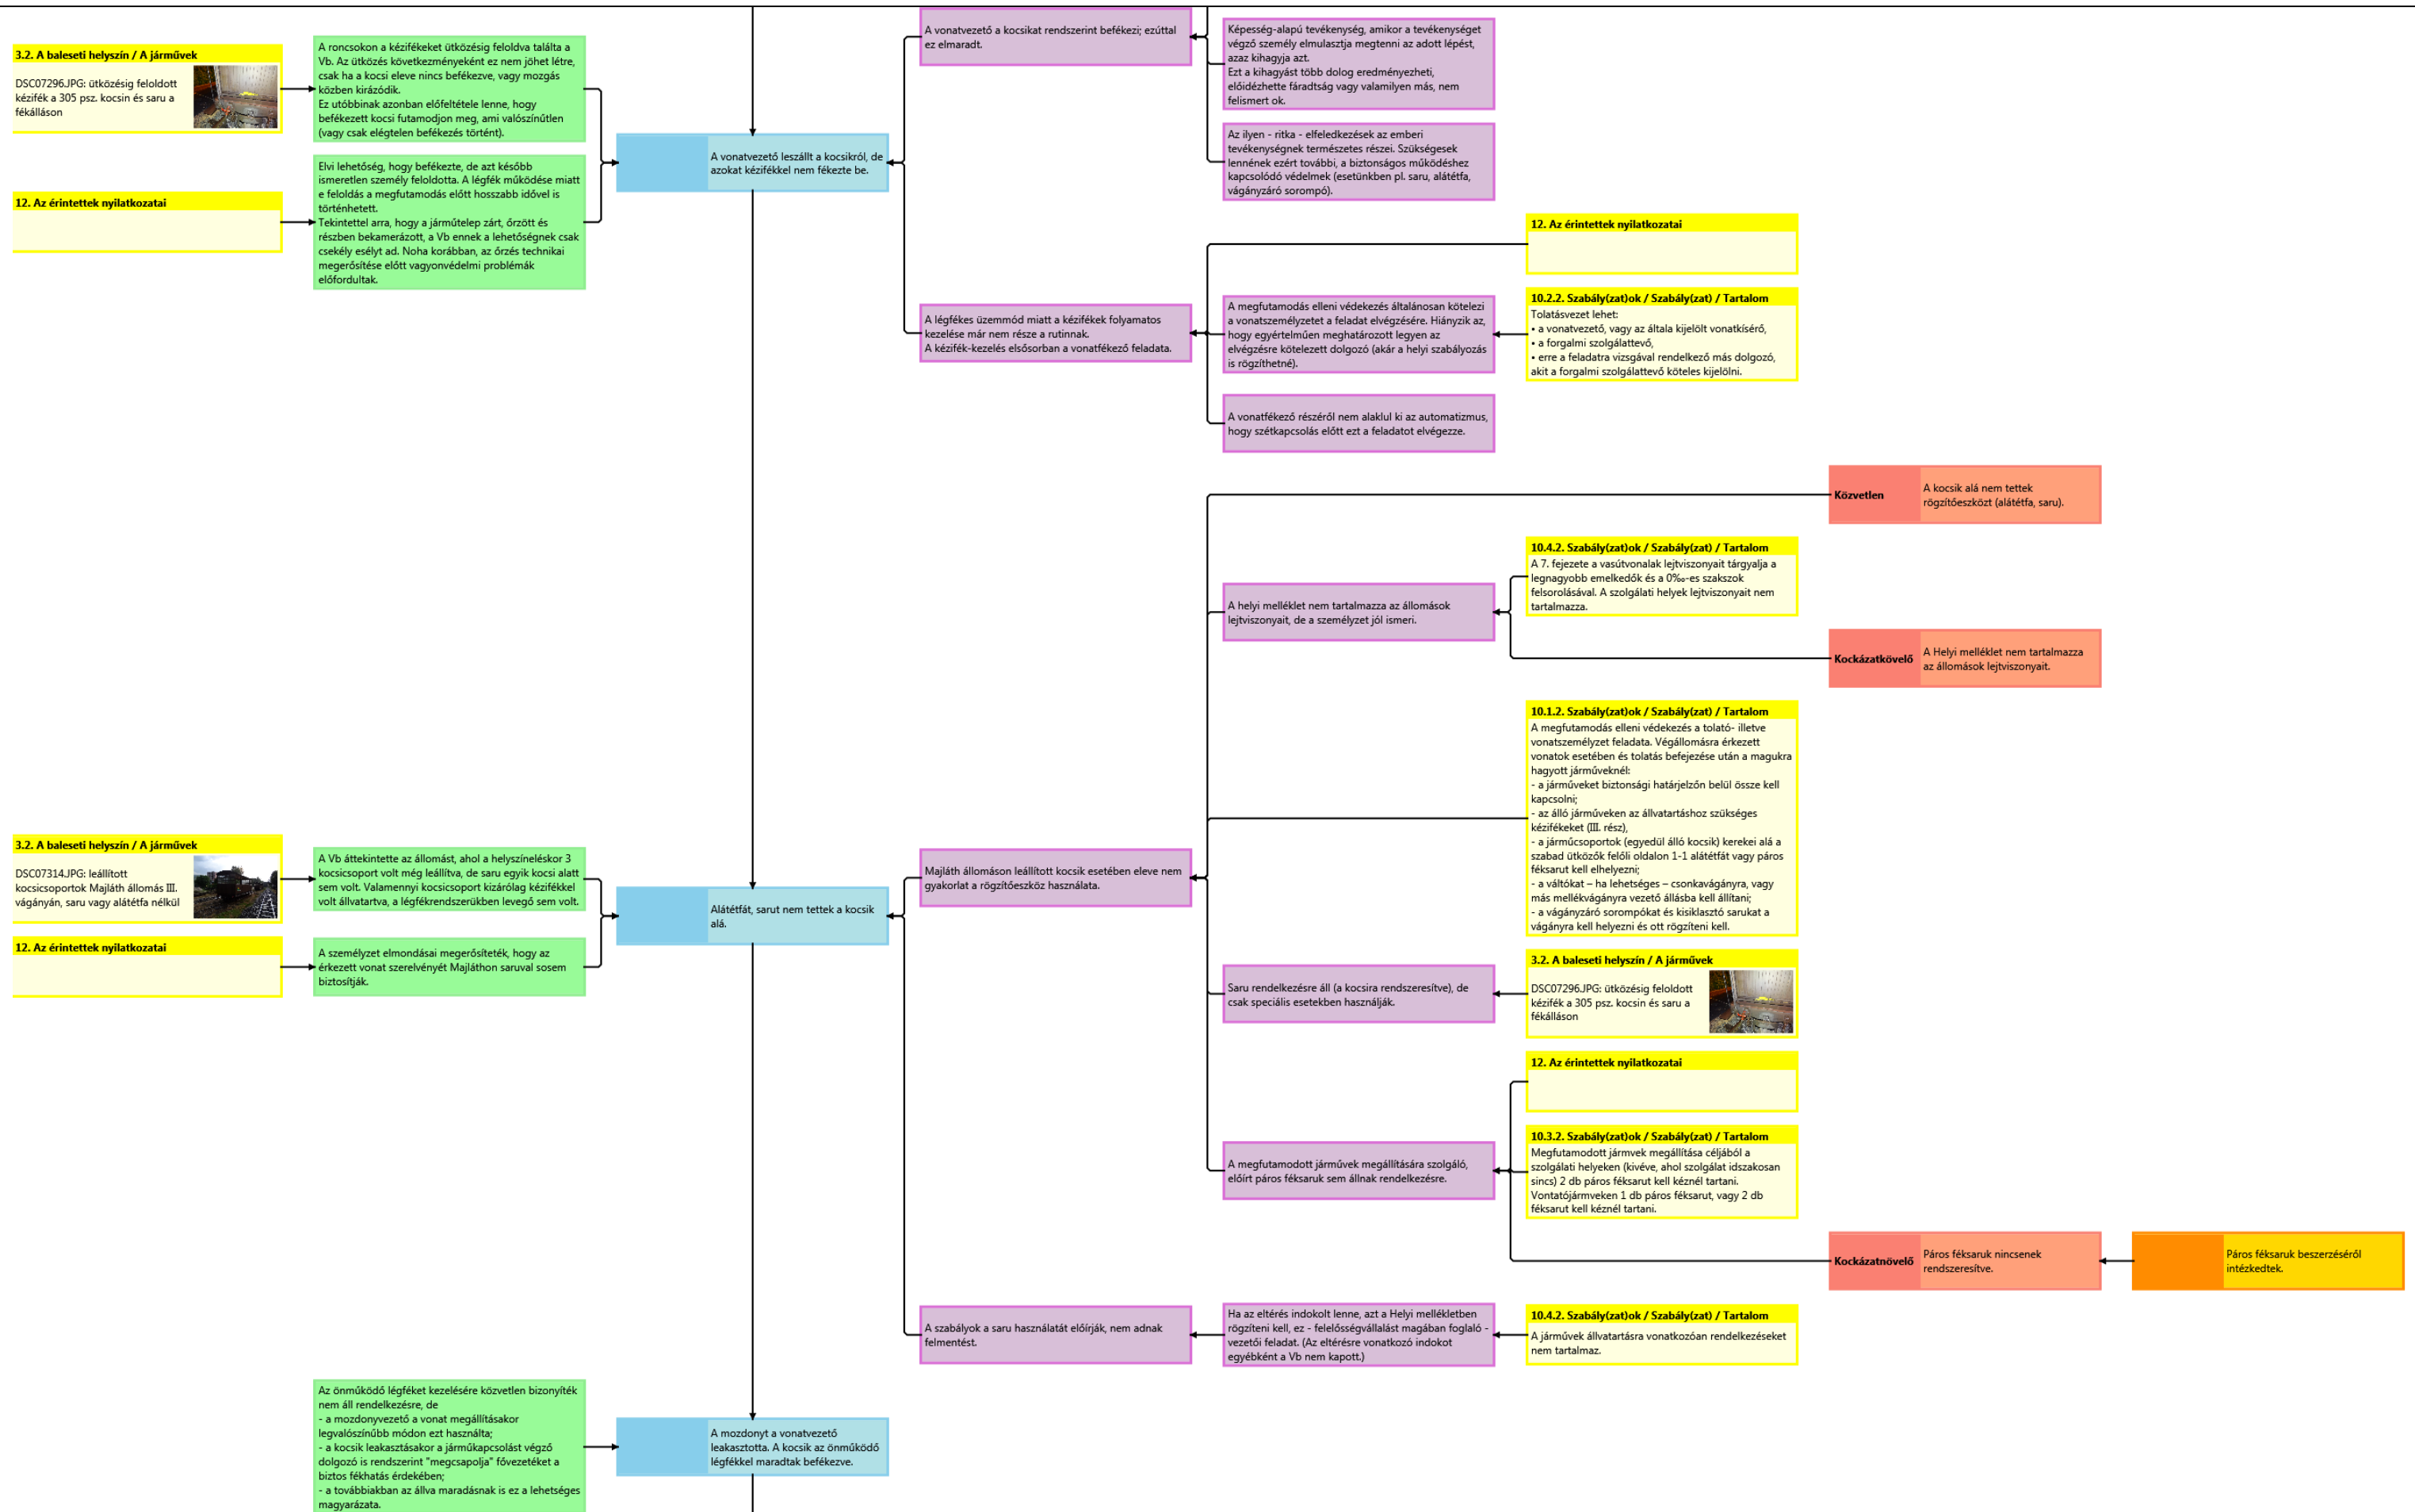
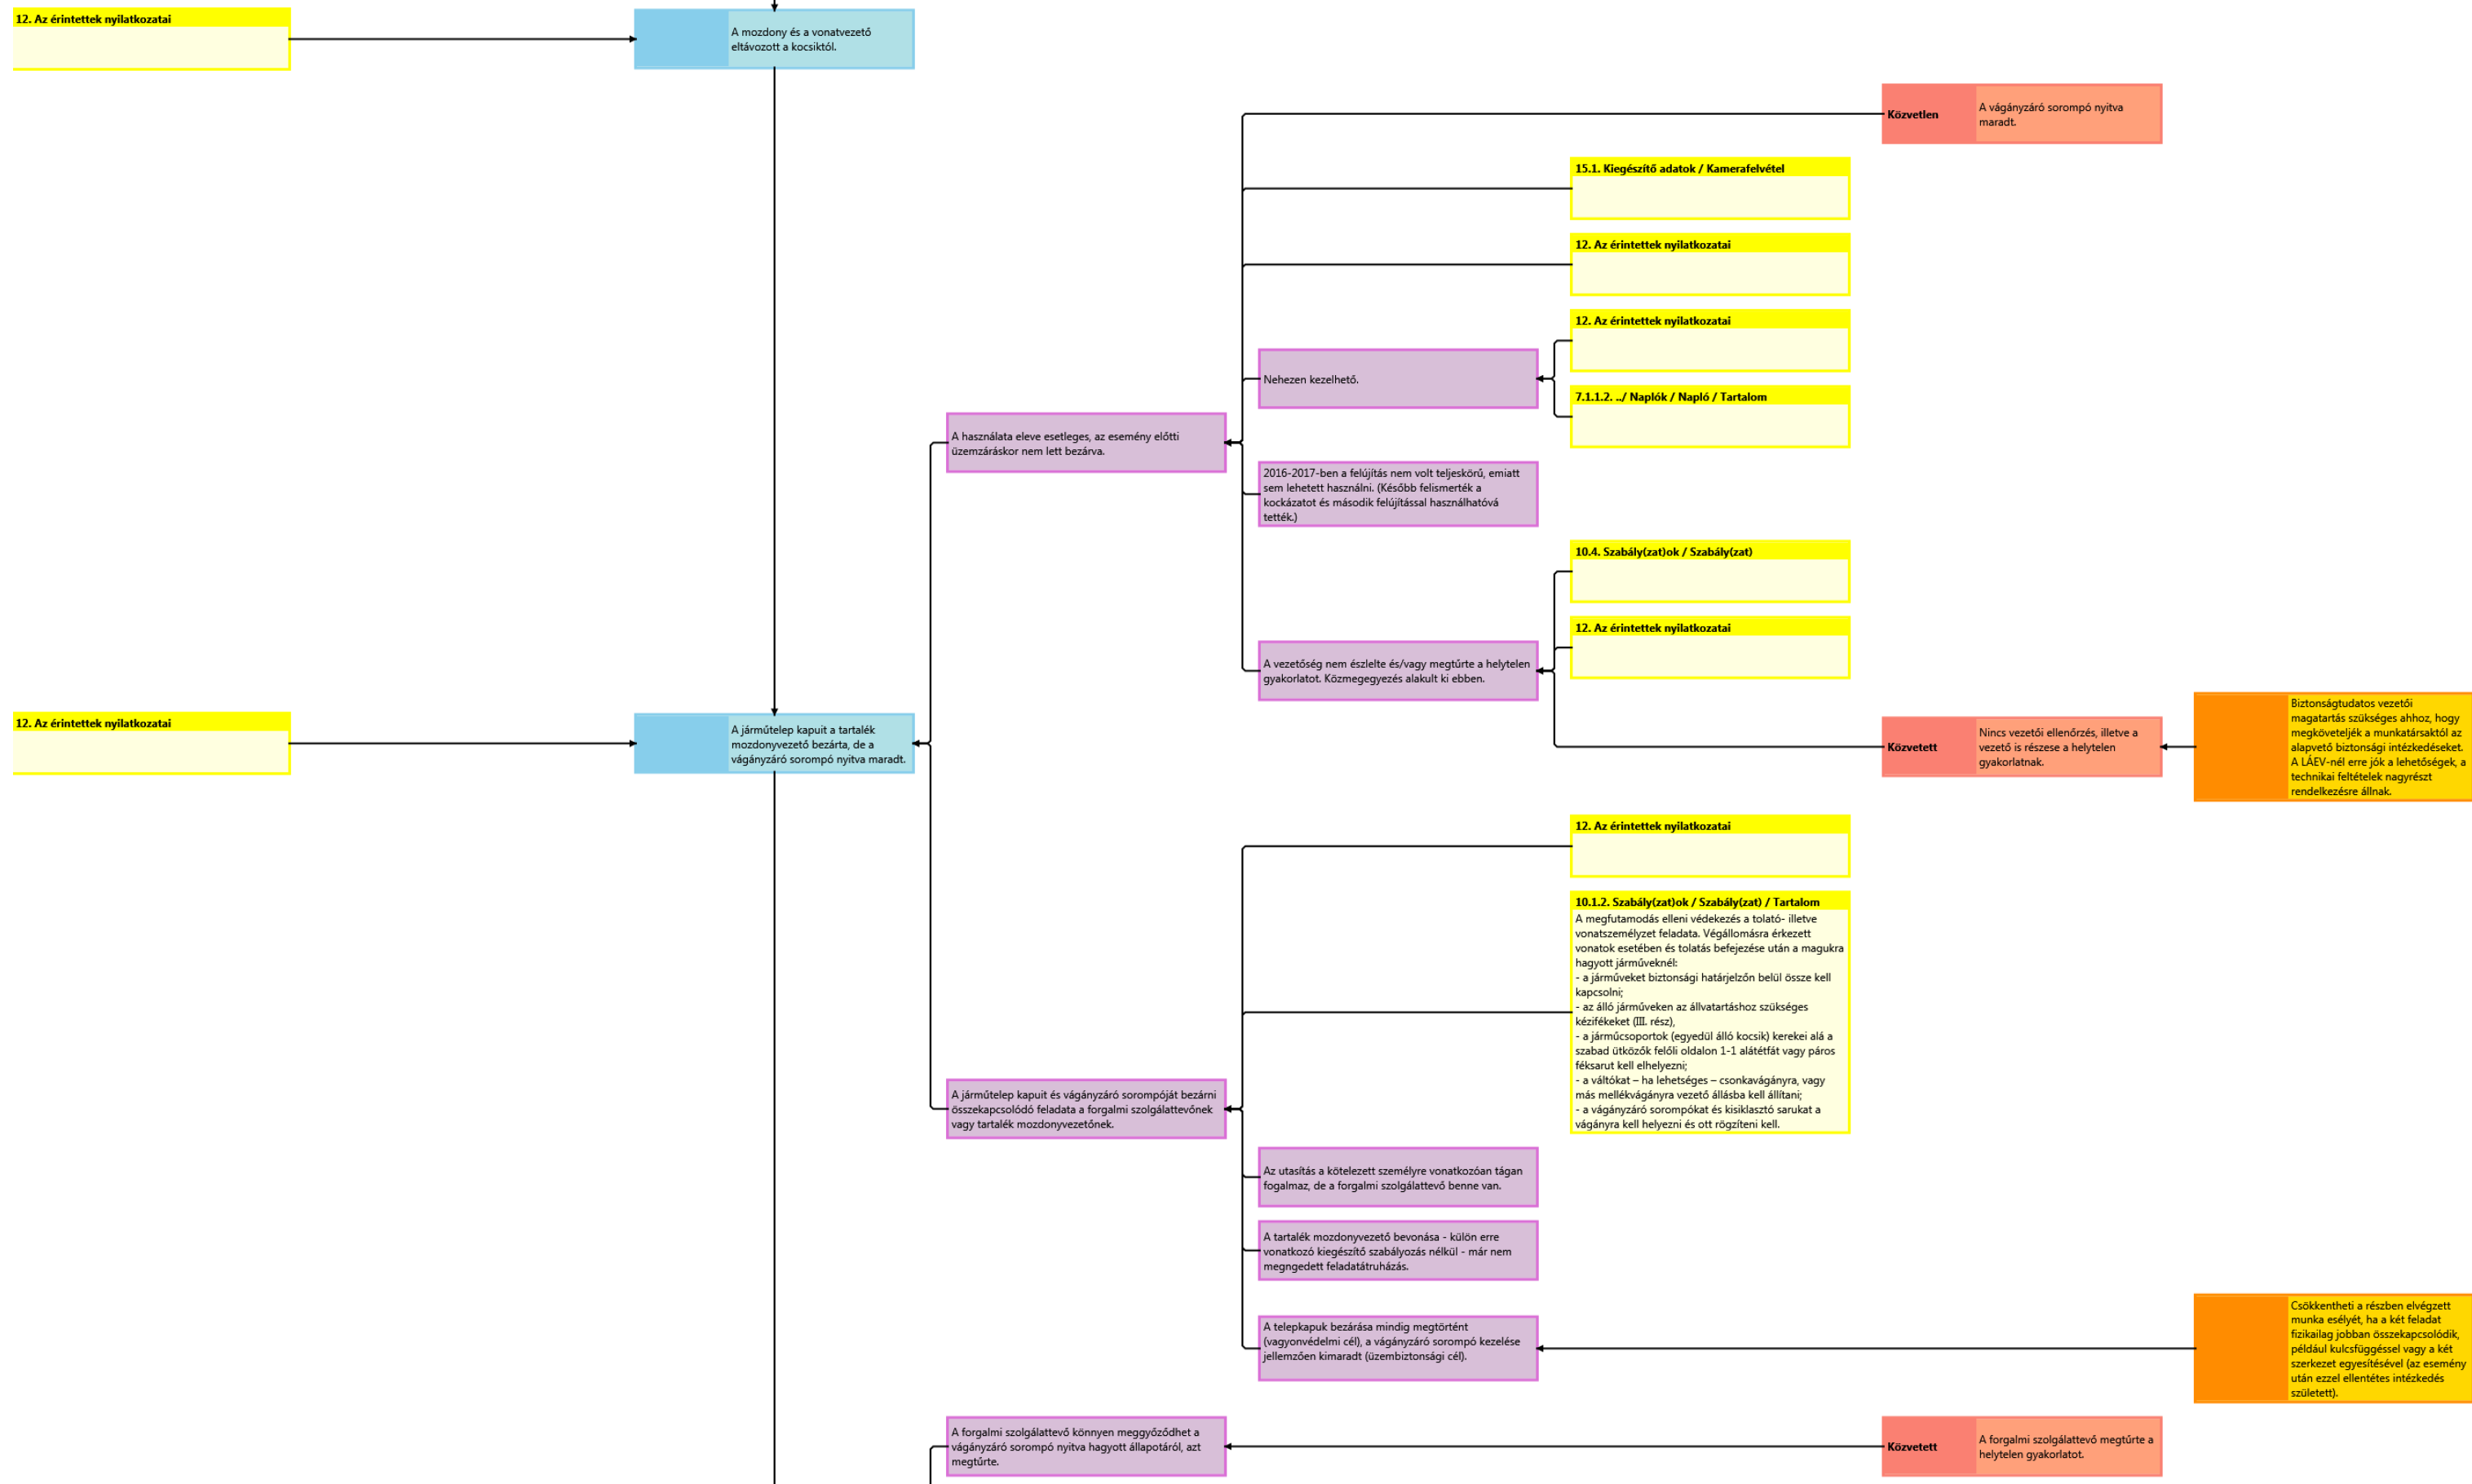
Az esemény idővonala és a bizonyítékok, valamint a főbb megállapítások kapcsolata. Az ábrán

- kék mezők képezik az esemény idővonalát;
- sárga mezők tartalmazzák a felhasznált bizonyítékokat, a zöld mezők magyarázatok;
- lila mezőkben vannak az elemzés főbb megállapításai;
- vörös mezők a következtetések;
- narancs mezők a megelőzés lehetőségei vagy már megtett intézkedései.
