KÖZLEKEDÉSBIZTONSÁGI  
SZERVEZET

# **ZÁRÓJELENTÉS**

**2012-554-5  
VASÚTI BALESET**

**Szolnok állomás  
2012. augusztus 14.  
45518-1 sz. vonat**

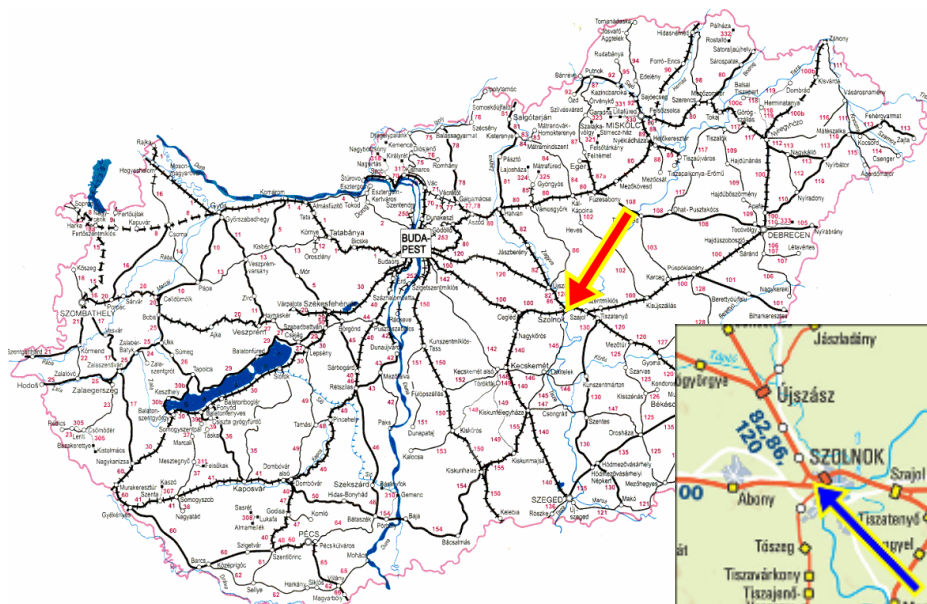
1. ábra: Az eset helye

100 sz. vasútvonal, Szolnok állomás, (1, 2. ábra)

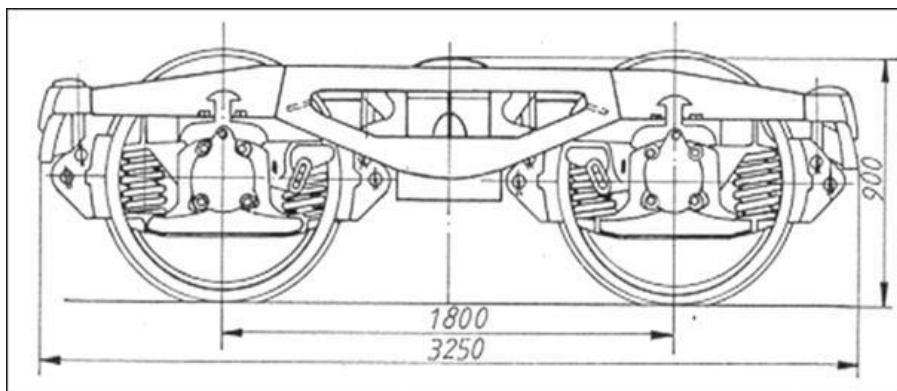
**7. ábra: Y25 típusú forgóváz**

Az esetben részes teherkocsi Y25 jelű forgóvázsal rendelkezik.

A rugózás lengéscsillapítását a csapágyvezetékek belső oldalán elhelyezett mangánlapos súrlódásos lengéscsillapítók végzik. A kerékpárok szoros vezetésűek. A kocsiszekrény a kereszttartóra hegesztett, gömbfészkes, önkenésű műanyag betéttel rendelkező forgótányéron keresztül támaszkodik fel.

A forgóváz fix oldalsó csúszótámokkal rendelkezik.
