KÖZLEKEDÉSBIZTONSÁGI  
SZERVEZET

# **ZÁRÓJELENTÉS**

**2013-667-5  
vasúti baleset**

**Rátka  
2013. augusztus 15.**

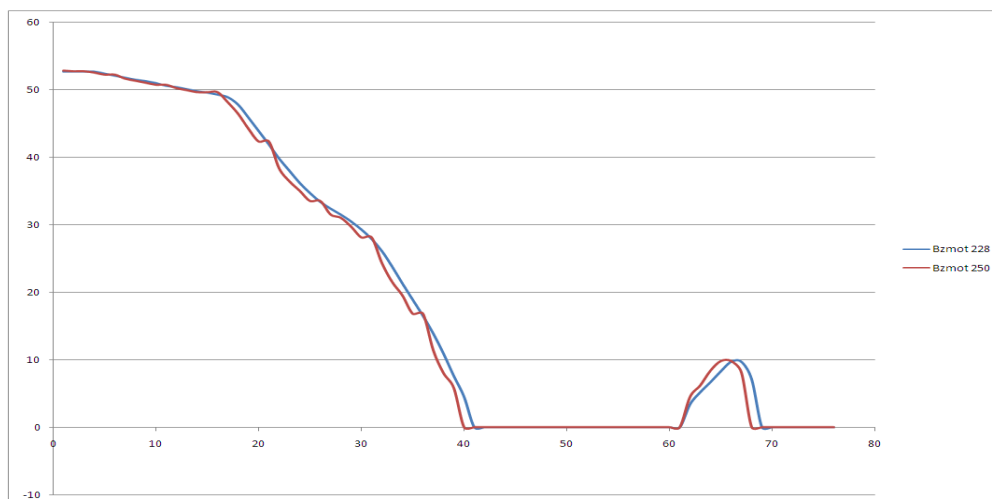
5. ábra: a motorkocsik sebessége az idő függvényében (km/h, másodperc)

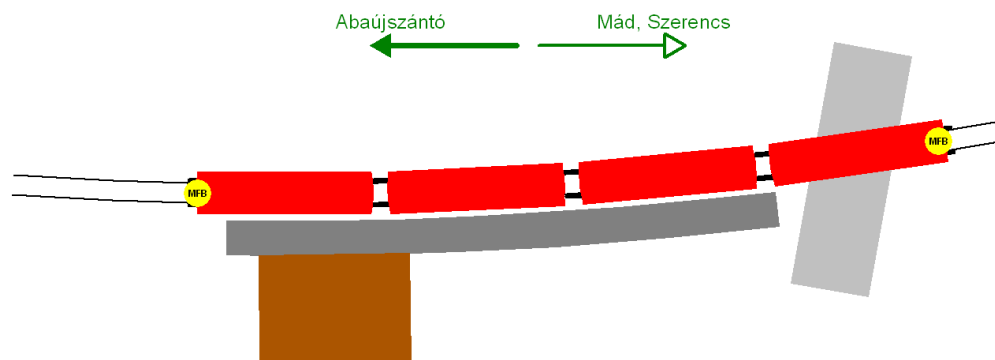
Rátkán a vonat úgy állt meg, hogy az utolsó motorkocsi a megállóhely előtti úttájrón állt meg, a szerelvény első ajtaja pedig már túl volt a peronon.

*Az elmondásokon túl alátámasztja ezt a peron hossza (rövidsége) és a motorkocsik MFB-je által szolgáltatott földrajzi koordináták.*

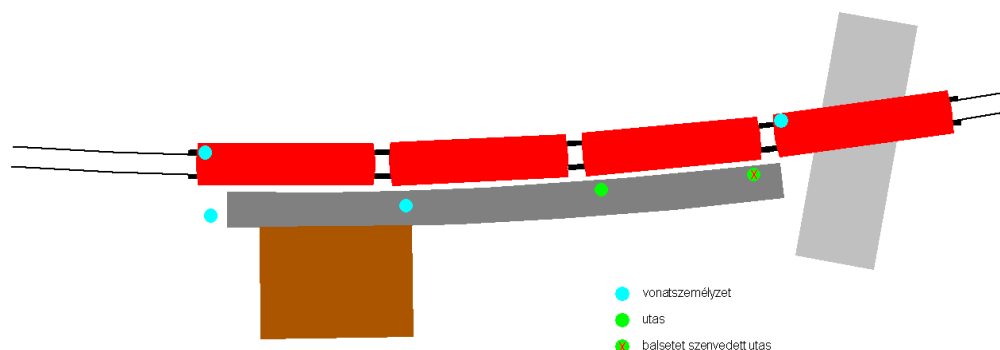
Az utasok közül a későbbi sérült a harmadik egység második ajtaján szállt le, a tanú ugyanazon egység első ajtaján.

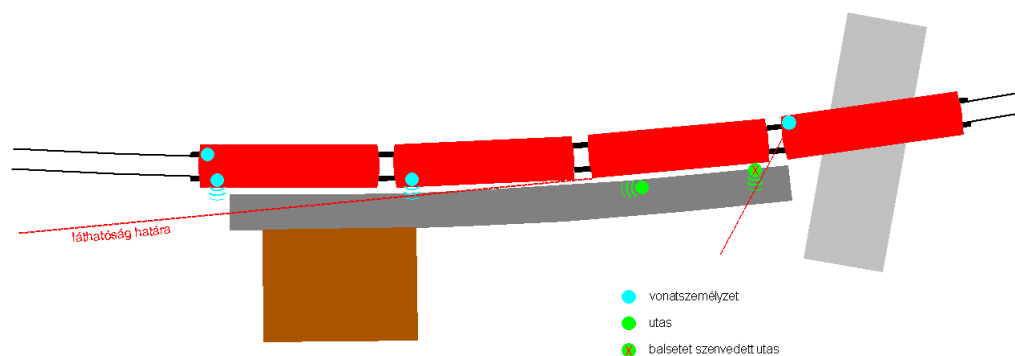
A két vonatkísérő az indításra való felhatalmazás végzése közben visszaszállt a vonatra ugyanott, ahol leszálltak. A tanú a későbbi sérült utas felé tartott udvariassági segítségnyújtási szándékkal (ekkor még a leszálláshoz, nem számítva balesetre).

*A jegyvizsgáló a leszálláskor csak botot és egy kistáskát látott a hölgnél, a vonatszemélyzet többi ezirányú emlékekkel rendelkező tagja a sérült ellátása idején két csomagra emlékezett. Ezek az állítások akkor nincsenek ellentmondásban, ha a vonat indulása előtt a hiányzó csomagok még a vonaton voltak, azaz a hölgy valóban visszanyúlt a csomagjáiért.*

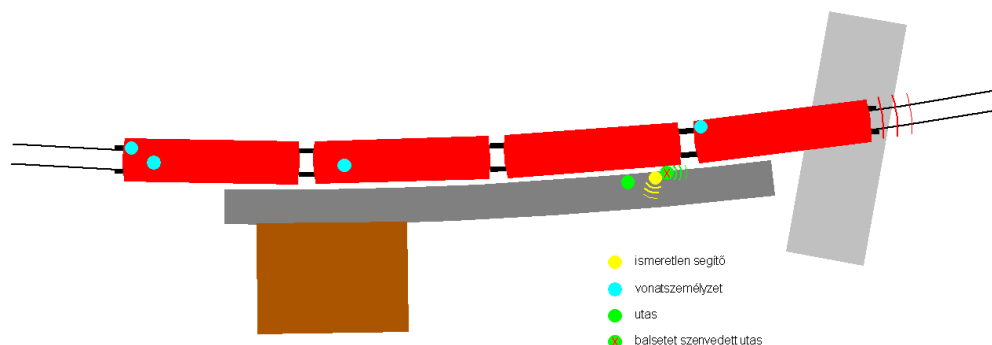
A mozdonyvezető zárta az ajtókat és a vonattal elindult.

*Erre a sérült nem emlékszik, a vonatszemélyzet nem látta, a tanú annyit látott, hogy egy fiatalember a vonat megindulásakor odaugrik. A Vb ezért csak feltételezi az írtakat.*

*Az ajtó élének gumielemei közül azonban az odazárt kar nagyobb erővel akár ki is húzható.*

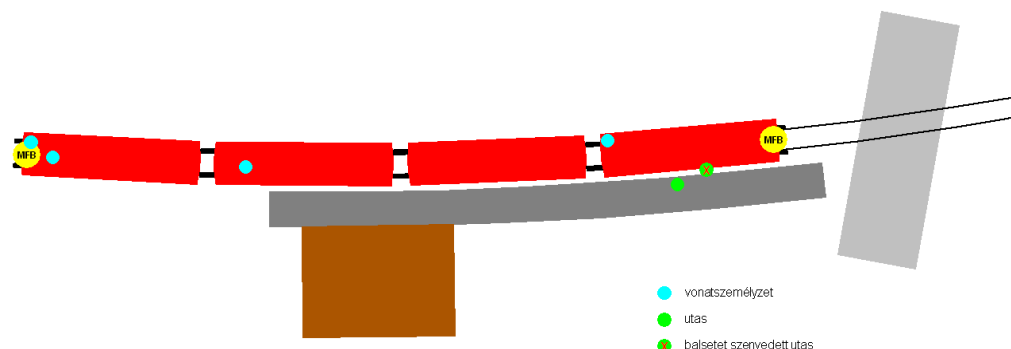
A második mozdonyvezető a peronról hangzó kiáltás nyomán megállította a vonatot. A hölgy elesett, a peron és a sínszál között feküdt. Ezt követően

*Mindezekben az elmondások egybehangzóak, illetve nem ellentmondóak. Alátámasztják a megállás módját, helyét az MFB által rögzített adatok is.*

*Az egyik elmondás szerint a vonat vége még az útátjárón állt meg, azt kb. félig zárta le – de ez a fenti, adatrögzítővel is alátámasztott adatokkal ellentmondásban van (az eltérés kb. 6-8 m).*
